## 日立マイクロコンピュータ技術情報

題 目	SCI マルチプロセッサ通信機能受信動作不良		発行番号	TN-SH7-272A		
			分類	1. 仕様変更 2. ドキュメント訂正追加等 ③ 使用上の注意事項		
適 用 製 品	HD6417750, HD6417750S, HD6417751	対象ロット等  全ロット	関連資料	SH7750 シリーズ ハードウェアマニュアル SH7751 ハードウェアマニュアル	Rev.	有効期限
					Rev 1-4	永年

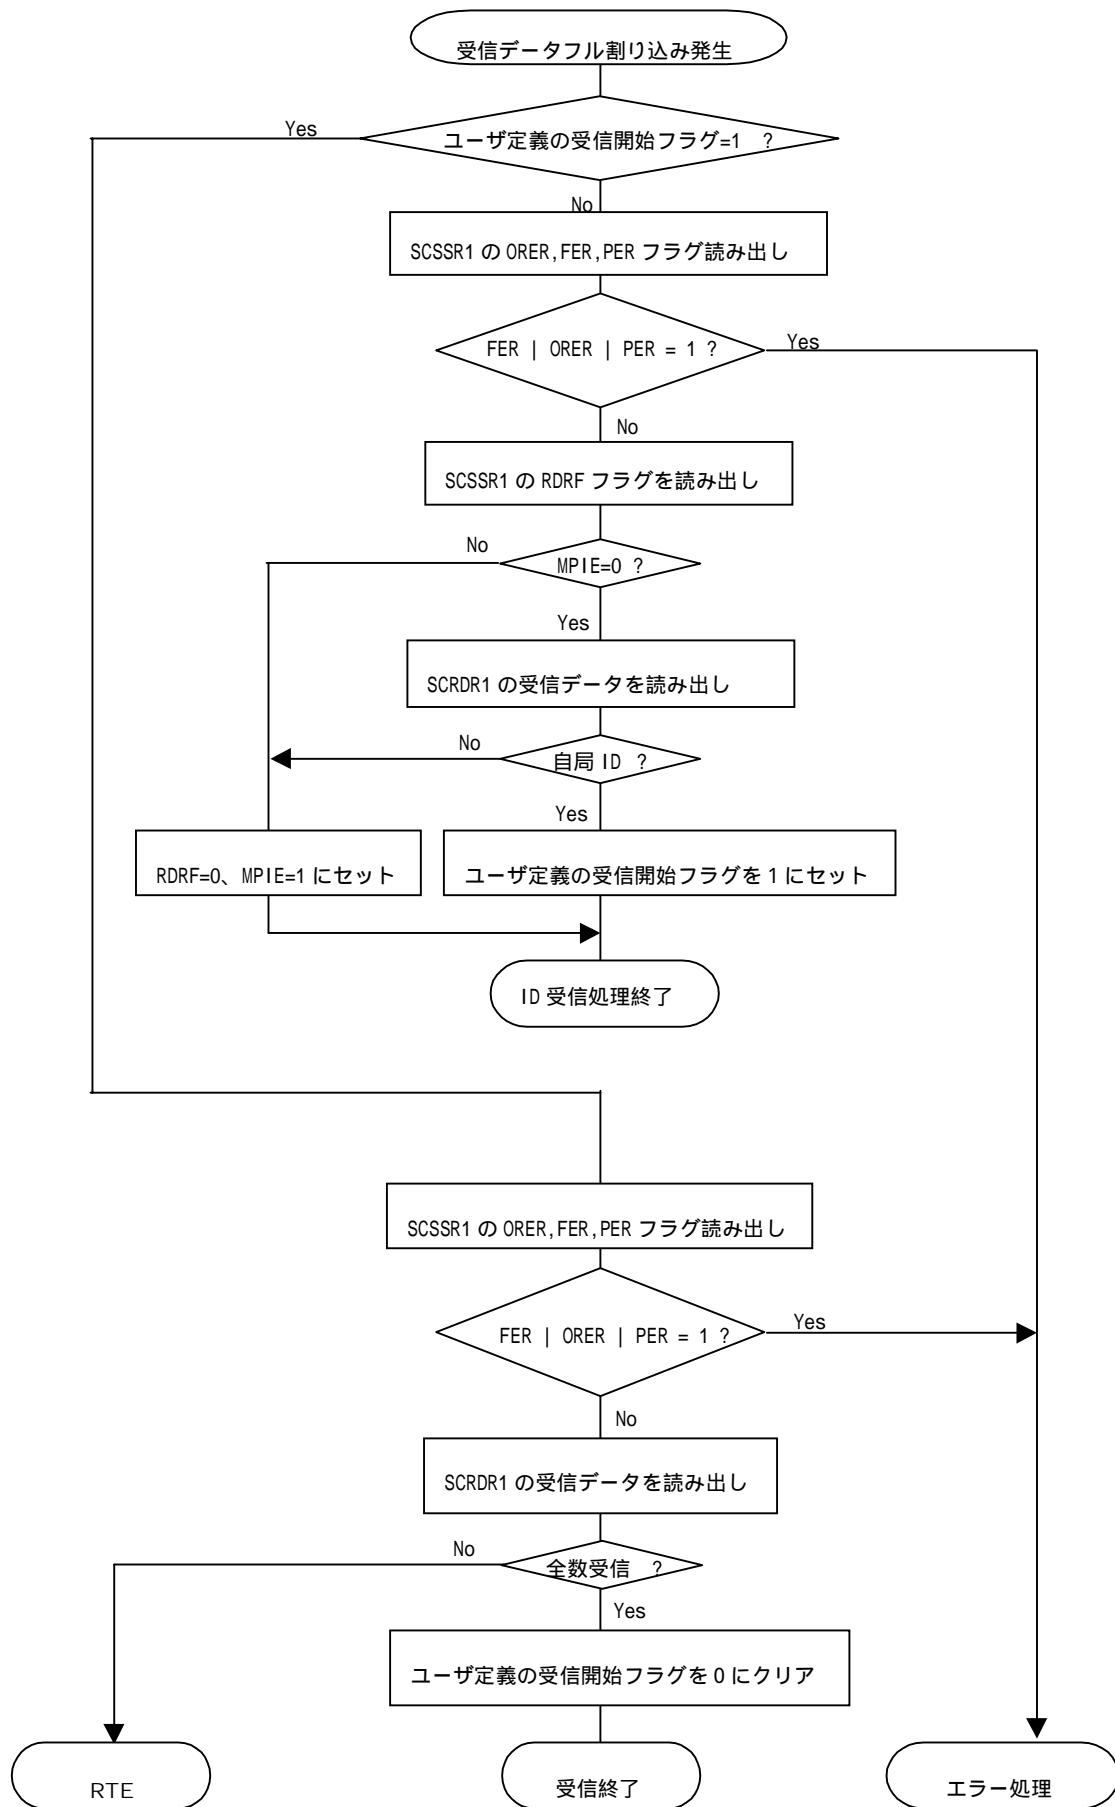
図 1 . マルチプロセッサシリアル受信割り込み発生時のフローチャートの例

ソフトウェアによる回避方法のフローチャートの例を以下に示します。
