RENESAS TECHNICAL UPDATE

製品分類	システムLSI	発行番号	TN-RIN-A016A/J	Rev.	第1版
題名	TCPIP アクセラレータ使用時のイーサネット MAC の受信不具合		情報分類	技術情報	
適用製品	下記参照	対象ロット等	関連資料	R-IN32M4-CL2 ユーザーズ・マニュアル 周辺機能編 R9J03G019GBG Rev1.00 (R18UZ0034JJ0100)	
		全ロット

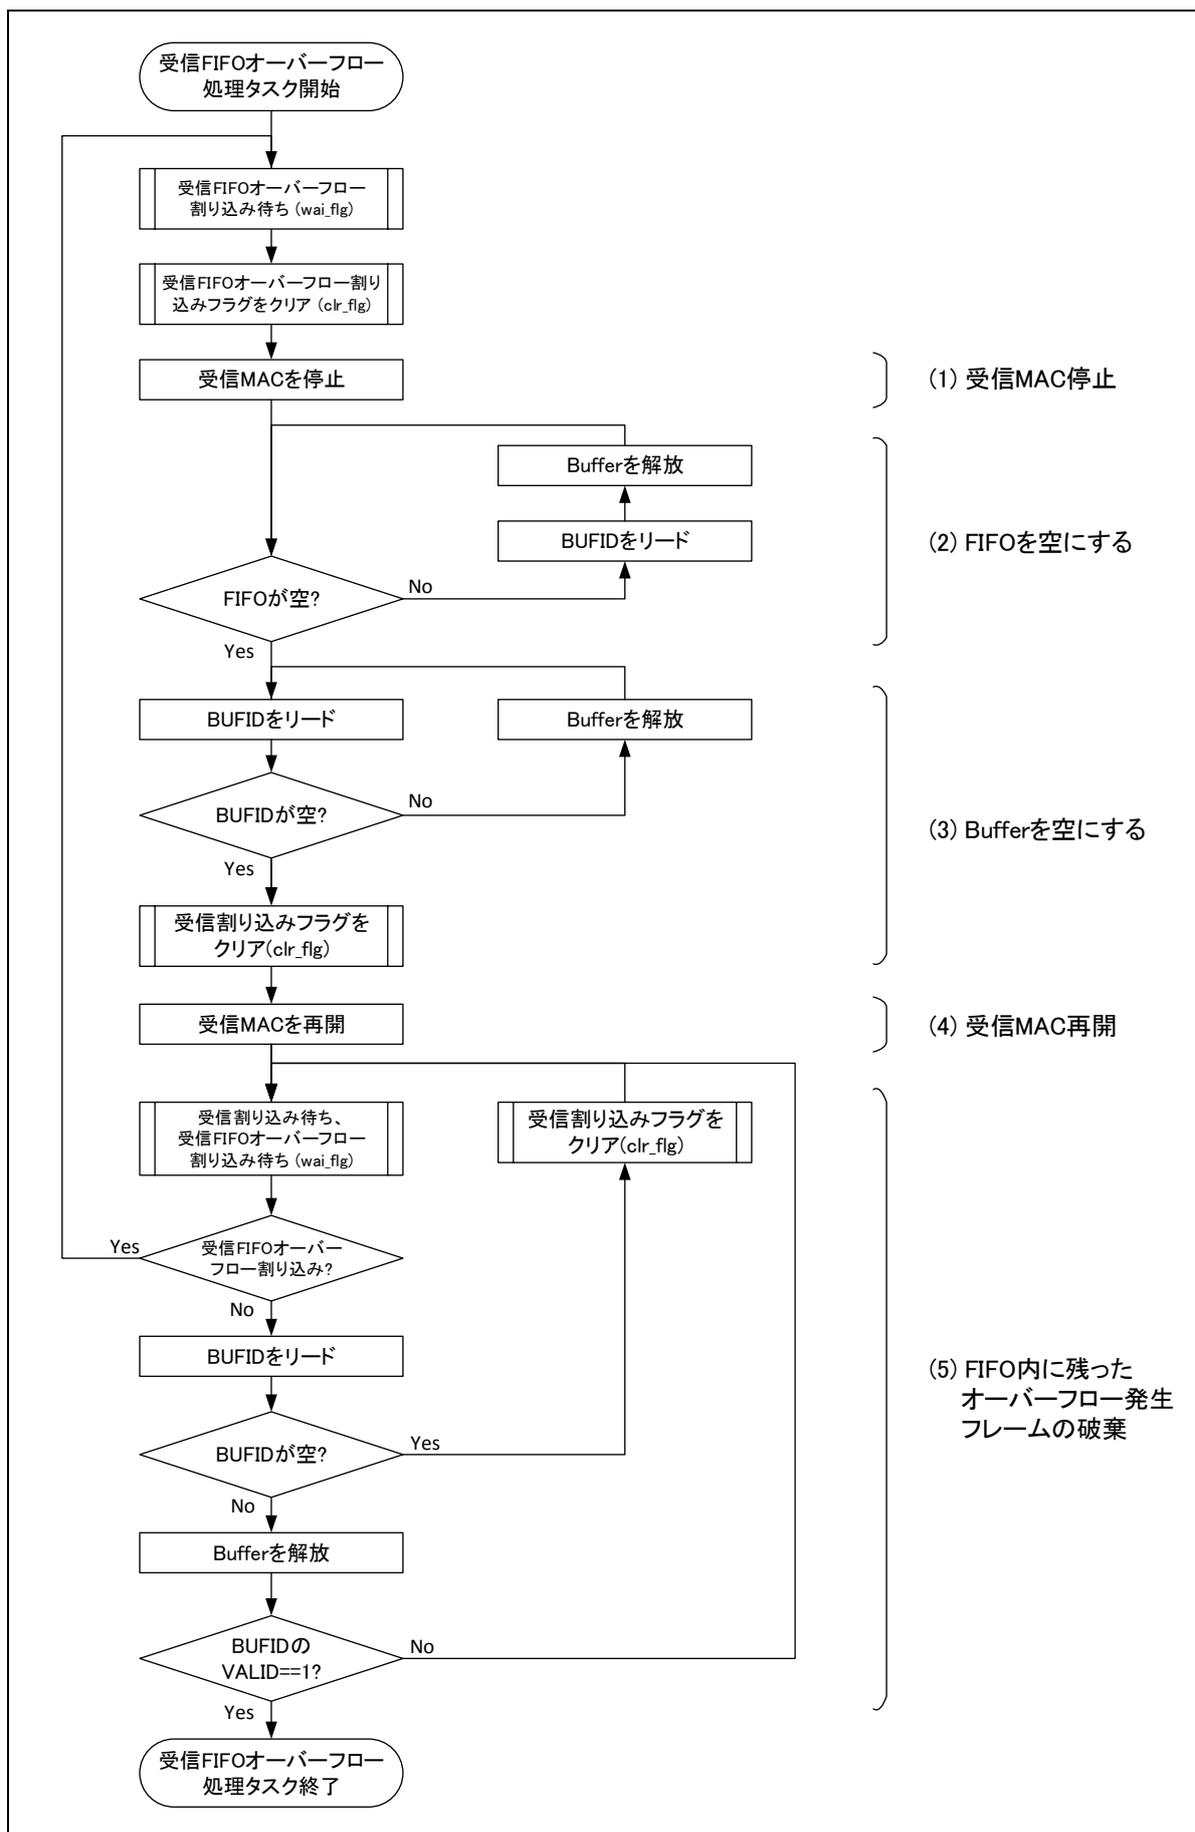
図 1：受信 FIFO オーバーフロー処理タスク例 (HW-RTOS を使用した場合)

- 受信した正常フレームの受信フレーム情報に、その前に受信した受信 FIFO オーバーフローフレームのエラー情報が含まれる可能性があります。
- 受信した受信 FIFO オーバーフローフレームを正常フレームと誤認し、受信フレーム情報に不正値が入る可能性があります。

受信 TCPIP アクセラレータ機能を有効時に、受信 FIFO オーバーフローが発生した場合

- ✓ 受信処理タスクより高優先のオーバーフロー処理タスクを用意
- ✓ オーバーフローエラー割り込みの HWISR でタスク処理開始するように設定
- ✓ 最後のフレーム破棄は、受信割り込みの HWISR を待って実行

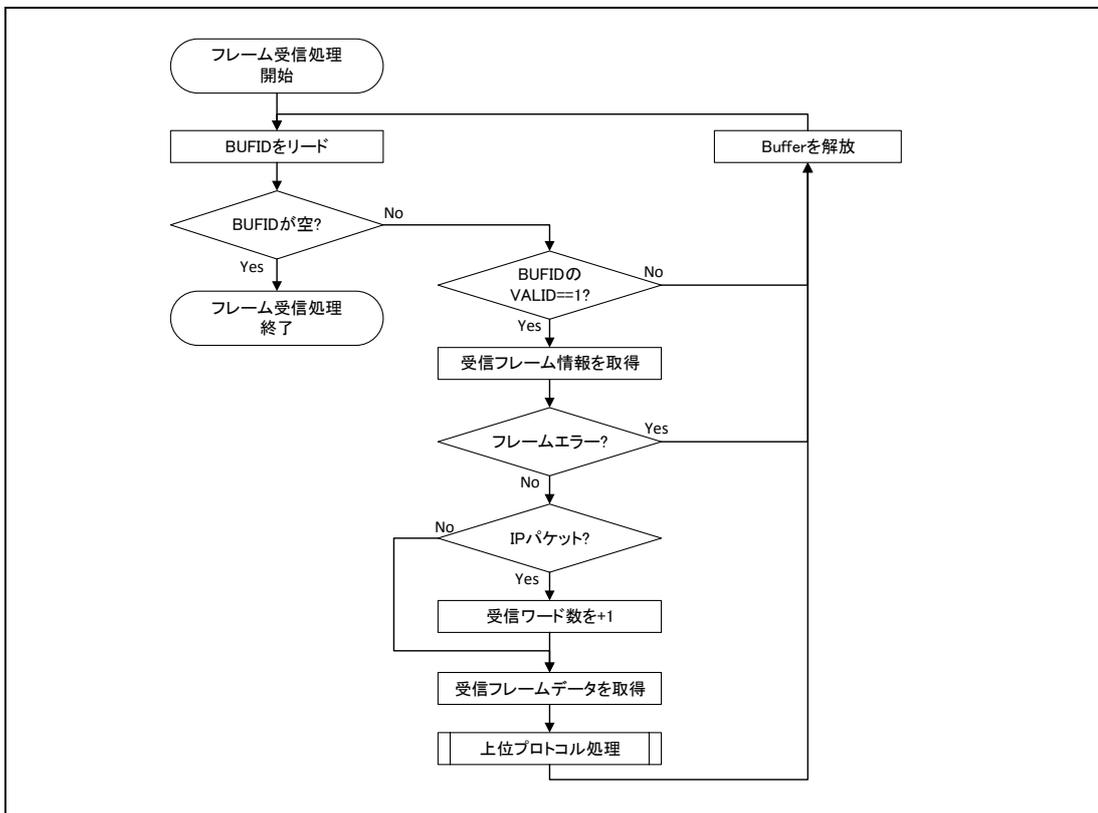
図 5：受信処理例

受信したフレームの受信フレーム情報が示す受信ワード数(RX_WORD[12:0])が 1 ワード(4byte)増える、または、1 ワード少なくなる可能性があります。1 ワード少なくなる場合、IP パケットの欠損が生じるデータサイズを示す可能性があります。なお、受信した IP パケット自体が欠損するわけではありません。

- 受信 TCPIP アクセラレータ機能を有効にしている
- 受信したフレームが以下のすべてを満たす
 - FCS 含めたフレームサイズが 64byte を超える
 - TCP/IP あるいは UDP/IP パケットを含む
 - IP パケットと FCS の間に Padding (Trailer)が含まれている

- ① 受信 TCP/IP アクセラレータ機能を無効にしてください。具体的には、GMAC_ACC レジスタの bit0 をクリア、または bit2 をセットしてください。
- ② データを欠損させないために、IP パケットの場合は受信ワード数を 1 ワード加算して、上位のスタックに引き渡して処理を実施してください。また、上位スタックでは、IP ヘッダの Total length を元に IP パケットのペイロードを取得し、それ以降のデータは破棄してください。受信処理のフローチャート例を図 5 に示します。
