RENESAS TECHNICAL UPDATE

製品分類	MPU&MCU	発行番号	TN-SH7-A684A/J	Rev.	第1版
題名	SH7780 SIOF マスタモード2 使用上の注意事項		情報分類	技術情報	
適用製品	SH7780 グループ	対象ロット等	関連資料	SH7780 ハードウェアマニュアル Rev.1.00 2006年1月11日 (RJ09B0221-0100)	
		全ロット

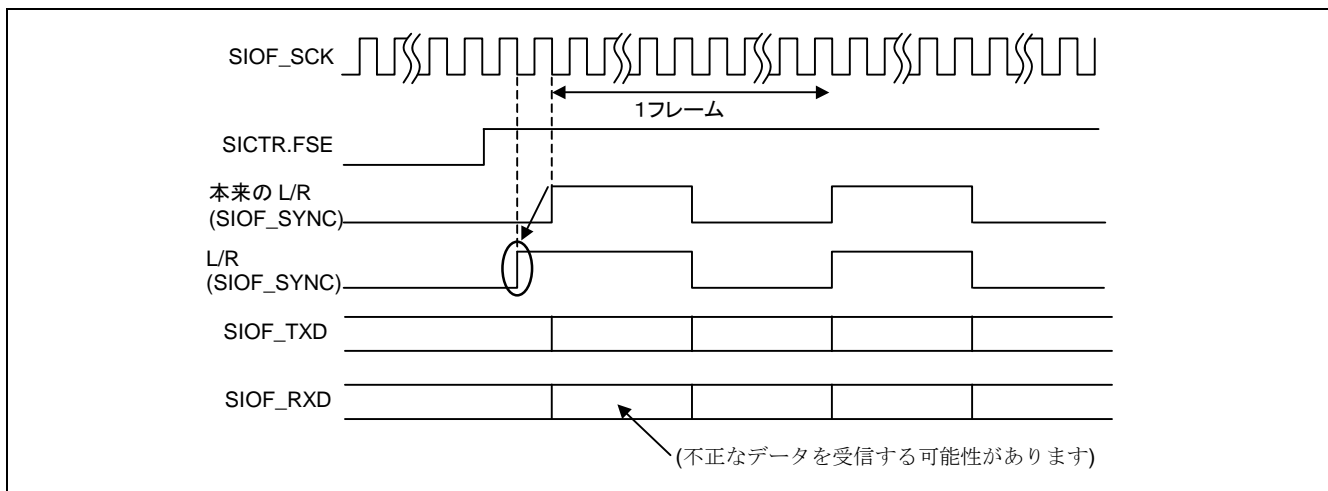
図1 マスタモード2 SIOF_SYNC 出力タイミング (転送開始後)

SH7780 の SIOF をマスタモード2で使用する場合、リセット後 SICTR.FSE=1 として転送を開始すると初回 L/R 信号(SIOF_SYNC)のアサートが常に1クロック早く開始されます(図1)。また、転送中に SICTR.FSE=0 として転送を中断し、再び SICTR.FSE=1 として転送を再開した場合、初回 L/R 信号(SIOF_SYNC)のアサートが1クロック遅れて開始される場合があります(図2)。いずれの場合も、初回の受信フレームの1スロットで不正なデータを受信する可能性があります。

1. L/R 信号のアサートが1クロック早くなる場合

SH7780 の SIOF での回避方法はありません。本現象がシステム上問題となる場合は、初回データを無効にする等、ユーザシステムでの対策をお願いします。

ユーザシステムでの対策が不可能な場合、SIOF の代わりに SSI をご使用ください。ただし、SSI の場合、マルチスロットによる全二重転送はできません。また、SH7780 の端子構成上、SSI を使用すると SIOF は使用できなくなります。
