RENESAS TECHNICAL UPDATE

製品分類	MPU & MCU	発行番号	TN-RX*-A023A/J	Rev.	第1版
題名	マルチファンクションタイマユニット3 (MTU3) 割り込みご使用時の注意事項		情報分類	技術情報	
適用製品	RX62T グループ、RX62G グループ RX63T グループ	対象ロット等	関連資料	RX62T グループ ユーザーズマニュアル ハードウェア編 RX62G グループ ユーザーズマニュアル ハードウェア編 RX63T グループ ユーザーズマニュアル ハードウェア編	
		全ロット

1. タイマステータスレジスタ (TSR) 内のステータスフラグクリア時の注意事項

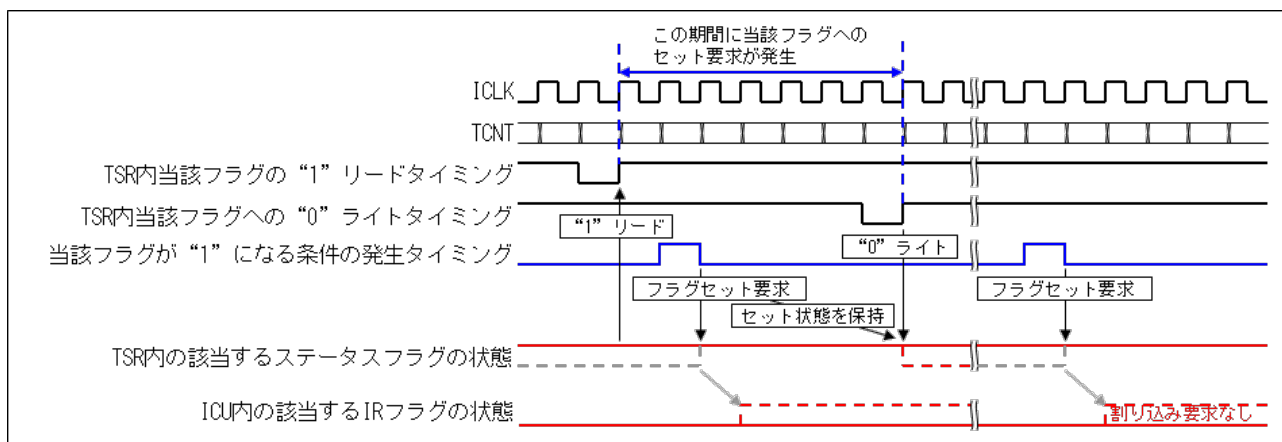
当該フラグをクリアする際の手順は、マニュアル*4 に示す通り当該フラグが“1”であることを読み出ししてから“0”を書き込むことでクリアされる仕様です。通常であれば、先の処理手順により当該フラグが“0”にクリアされますが当該フラグの“1”の読み出しから“0”クリアまでの期間に当該割り込みが発生した場合、下図に示すように当該フラグがクリアされず“1”の状態を保持し命令による“0”クリアが無効となってしまいます。一旦、この状態となってしまうとステータスフラグが“1”の状態での割り込み発生では ICU 内の割り込みステータスフラグ (IR レジスタの IR ビット) が“1”とならず CPU に対する割り込みが無視される仕様*5 のため、当該期間中に発生した割り込み、およびそれ以降次回リセットされるまでの間に発生した割り込みでは割り込み処理へと遷移しなくなる現象が発生します。本現象を回避するため次項 1.2 恒久回避策に示す手順でステータスフラグのクリア処理を実施頂けますようお願いいたします。
