RENESAS TECHNICAL UPDATE

製品分類	MPU&MCU	発行番号	TN-H8*-A292A/J	Rev.	第1版
題名	H8S/2633 シリーズ、H8S/2643 シリーズ H8S/2638, H8S/2639, H8S/2630 グループ I ² C バスインタフェース アービトレーションロストに関する注意点		情報分類	技術情報	
適用製品	H8S/2633W シリーズ H8S/2638W, H8S/2639W, H8S/2630W グループ H8S/2643W シリーズ	対象ロット等	関連資料	H8S/2633 シリーズ ハードウェアマニュアル (RJJ09B0142-0400H Rev.4.00) H8S/2636, H8S/2638, H8S/2639, H8S/2630 グループ ハードウェアマニュアル (RJJ09B0098-0500H Rev.5.00) H8S/2643 シリーズ ハードウェアマニュアル (RJJ09B0201-0300H Rev.3.00)	
		全ロット

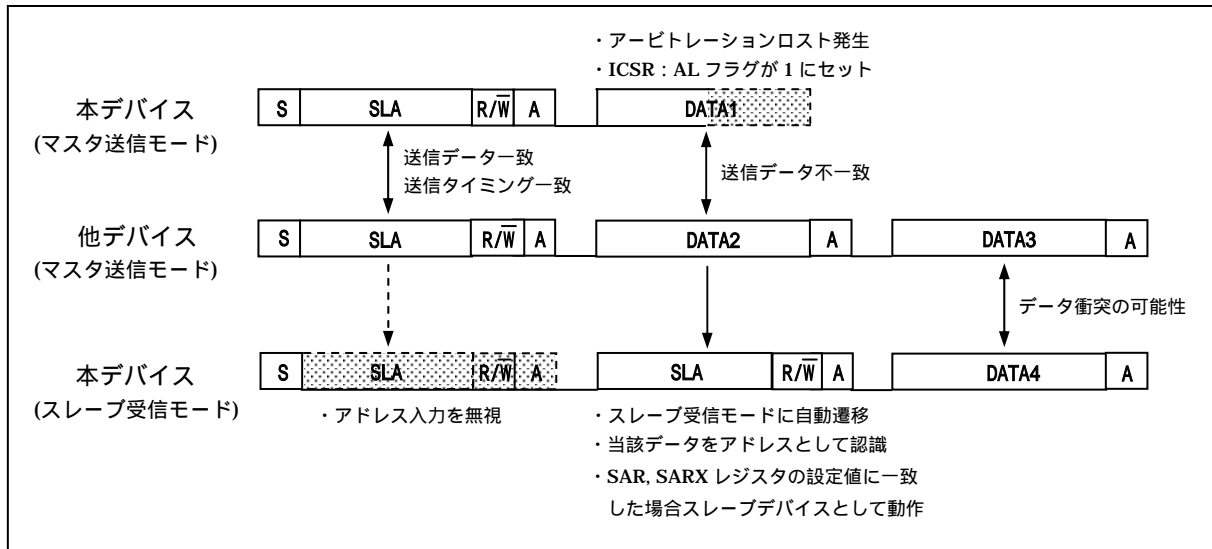
そのため、マスタモード第1フレーム送信動作でアービトレーションロストが発生せず、第2フレーム目以降でアービトレーションロストが発生すると、本来アドレスではない送受信データをアドレス値として SAR、SARX レジスタの設定値と比較を行います。このとき受信データが SAR、SARX レジスタの値と一致した場合、本モジュールに対しアドレスコールがあったものと誤認してしまいます。(図1、参照)

図 1、アービトレーションロスト時アドレス誤認識動作模式図

マルチマスタ環境でバス権の競合が起こり得る状況にあって、マスタモードで動作させている場合は、1 フレーム毎の送受信動作完了時に ICSR レジスタの AL ビットの確認を行ってください。

第 2 フレーム以降でアービトレーションロストの発生が確認された場合は、異常動作として回避処置を行ってください。
