MESC TECHNICAL NEWS

No. M16C-58-0007

M30240 グループ ワンタイム PROM 版 コントロール転送の注意事項

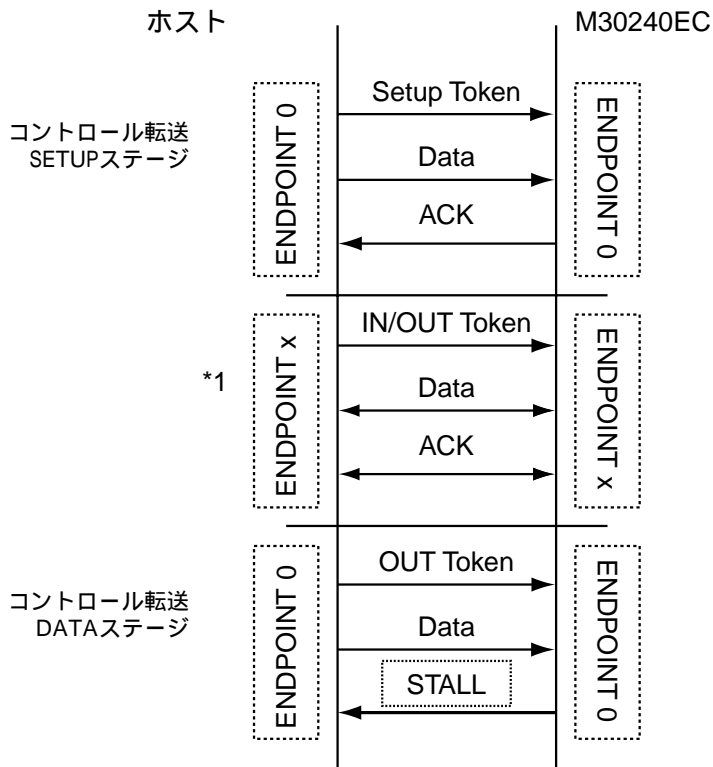
コントロール転送(エンドポイント0)のSETUPステージとDATAステージの間、もしくはDATAステージとDATAステージの間に他のエンドポイントの転送が発生した場合、USB 信号およびMCUの動作タイミングにより次頁の4つの現象が発生します。

ControlWrite 転送(エンドポイント0) のDATAステージにおいて、M30240ECがハンドシェイクでSTALLを返します。

これらの4つの現象は、ホスト側で、コントロール転送(エンドポイント0)のSETUPステージとDATAステージの間に、他のエンドポイントの転送が発生しないように対策することで、回避可能です。

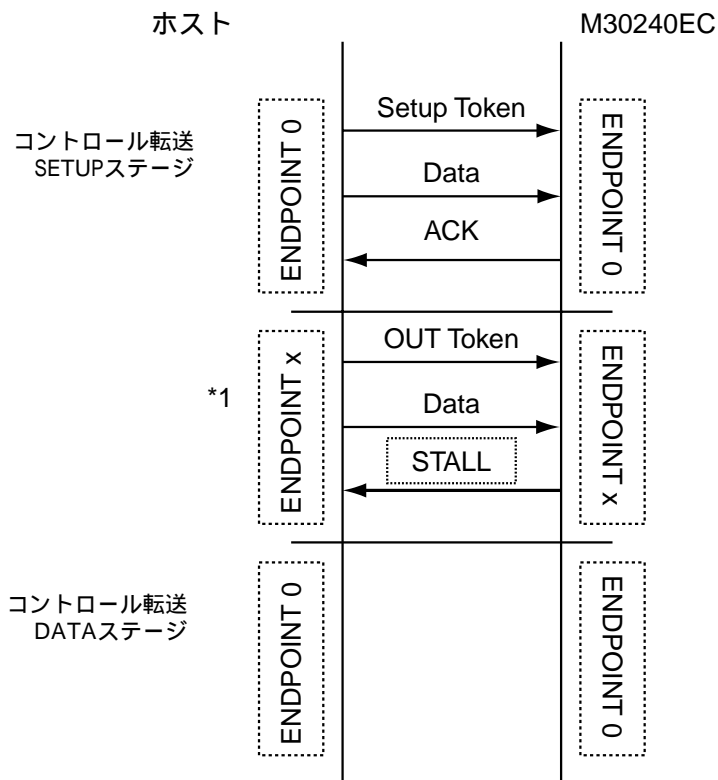
これらの現象はコントロール転送(エンドポイント0)のSETUPステージとDATAステージの間、またはDATAステージとDATAステージの間に他のエンドポイントの転送が発生した場合に起こります。ただし、 の場合はこれに加えて下記(a)(b)の両条件が重なったときに発生します。

- (a) *1で実際に転送したパケットサイズ(Apsize)がそのエンドポイントの示す最大パケットサイズ(IN_MAXPもしくはOUT_MAXP)と一致しない。
- (b) *1で実際に転送したパケットサイズ(Apsize)とそのエンドポイントが示すIN_MAXPもしくはOUT_MAXPの値(OEMAXPsize)の差が、エンドポイント0の最大パケットサイズ(EP0MAXP)より小さい。
$$\text{OEMAXPsize} - \text{Apsize} < \text{EP0MAXP}$$

他のエンドポイントの転送(*1)時、M30240ECがハンドシェイクでSTALLを返します。
