RENESAS TECHNICAL UPDATE

製品分類	MPU&MCU	発行番号	TN-16C-A161A/J	Rev.	第1版
題名	R8C/20～29 グループ シリアルインタフェースのエラーフラグに関する注意事項		情報分類	技術情報	
適用製品	R8C/20 グループ, R8C/21 グループ R8C/22 グループ, R8C/23 グループ R8C/24 グループ, R8C/25 グループ R8C/26 グループ, R8C/27 グループ R8C/28 グループ, R8C/29 グループ	対象ロット等	関連資料		
		- -

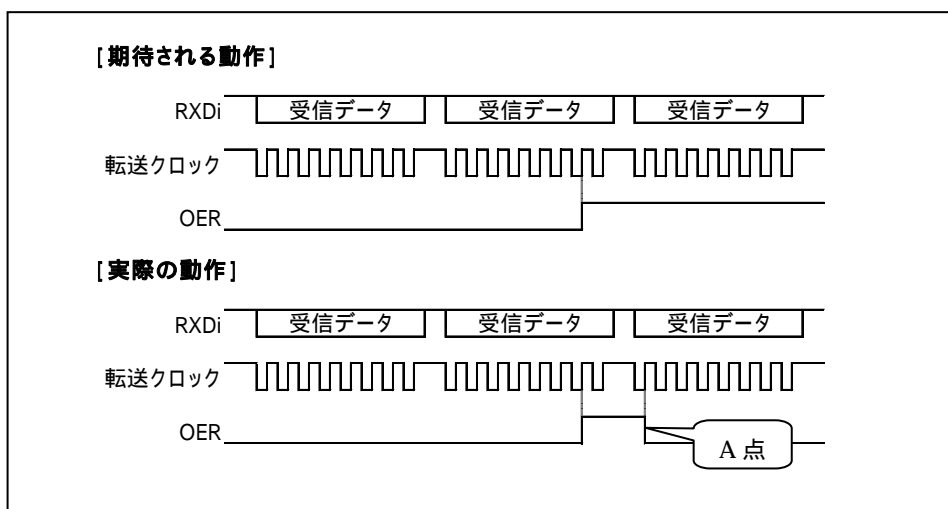
図1. クロック同期形シリアル I / O モード時の受信動作

- 1) オーバランエラー発生時にオーバランエラーフラグ (OER) が“1”にセットされますが、次の転送クロックが発生すると“0”にクリアされます。
 図1、図2のA点
- 2) フレーミングエラー発生時にフレーミングエラーフラグ (FER) が“1”にセットされますが、次の転送が完了すると“0”にクリアされます。
 図2のB点
- 3) パリティエラー発生時にパリティエラーフラグ (PER) が“1”にセットされますが、次の転送が完了すると“0”にクリアされます。
 図2のB点

次の転送クロックが発生する前にエラーフラグのチェックを実施してください。

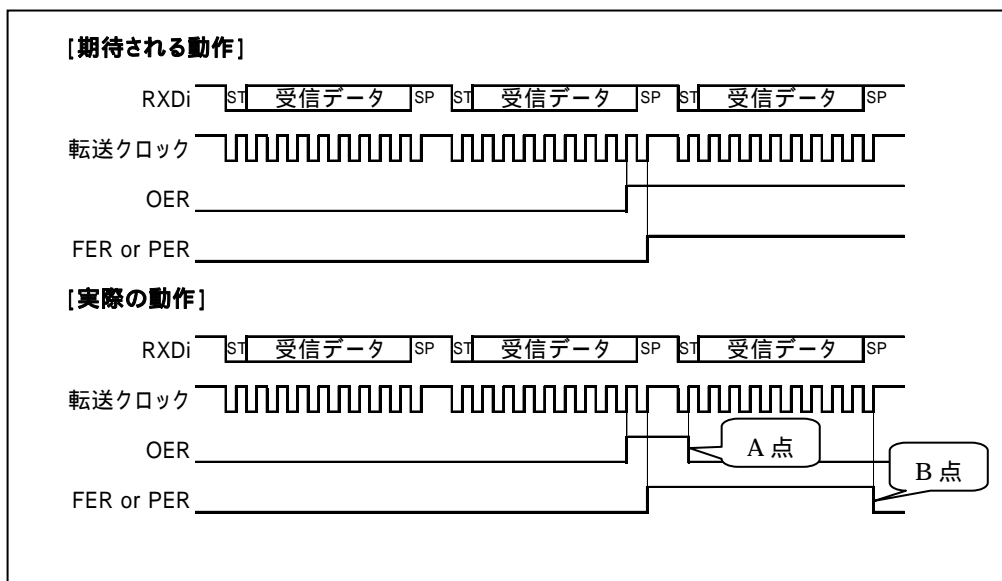
図2. クロック非同期形シリアルI/Oモード時の受信動作

注：2)、3)はクロック非同期形シリアル I/O モードのみです。

次の転送が完了する前にエラーフラグのチェックを実施してください。

上記何れかのフラグが“1”になった場合に“1”になるフラグです。よって上記と同様のタイミングでのチェックを実施してください。
