RENESAS TECHNICAL UPDATE

製品分類	MPU&MCU	発行番号	TN-SH7-509A/JA	Rev.	第1版
題名	SH7705 IrDA 使用時の制限事項	情報分類	使用上の注意事項		
適用製品	HD6417705F133, HD6417705BP133 HD6417705F133V, HD6417705BP133V HD6417705F100, HD6417705BP100 HD6417705F100,V HD6417705BP100V	対象ロット等 全ロット	関連資料 SH7705 グループハードウェア マニュアル(Rev.2.0) RJJ09B0075-0200H

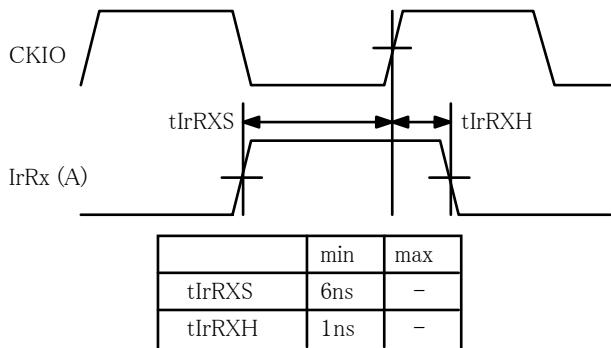
図 1 IrRx 信号の同期化入力

FIFO 内蔵シリアルコミュニケーションインターフェース(SCIF)のチャネル 0 を IrDA として使用した場合、受信データを正しく受信できない場合があります。

不具合を回避するために、IrRx 信号を、CKIO に同期化して SH7705 に入力してください(図 1)。
