# ルネサス 技術情報

| 製品分類 | MPU&MCU | 発行番号 | TN-SH7-494A | Rev. | 第 1 版 |
| 題名 | SH7760 論理修正に伴う型名変更 | 情報分類 | 1. 仕様変更<br>2. ドキュメント訂正追加等<br>3. 使用上の注意事項<br>④. マスク変更<br>5. ライン変更 | | |

SH7760 の論理修正に伴い、型名変更を以下の通り行います。

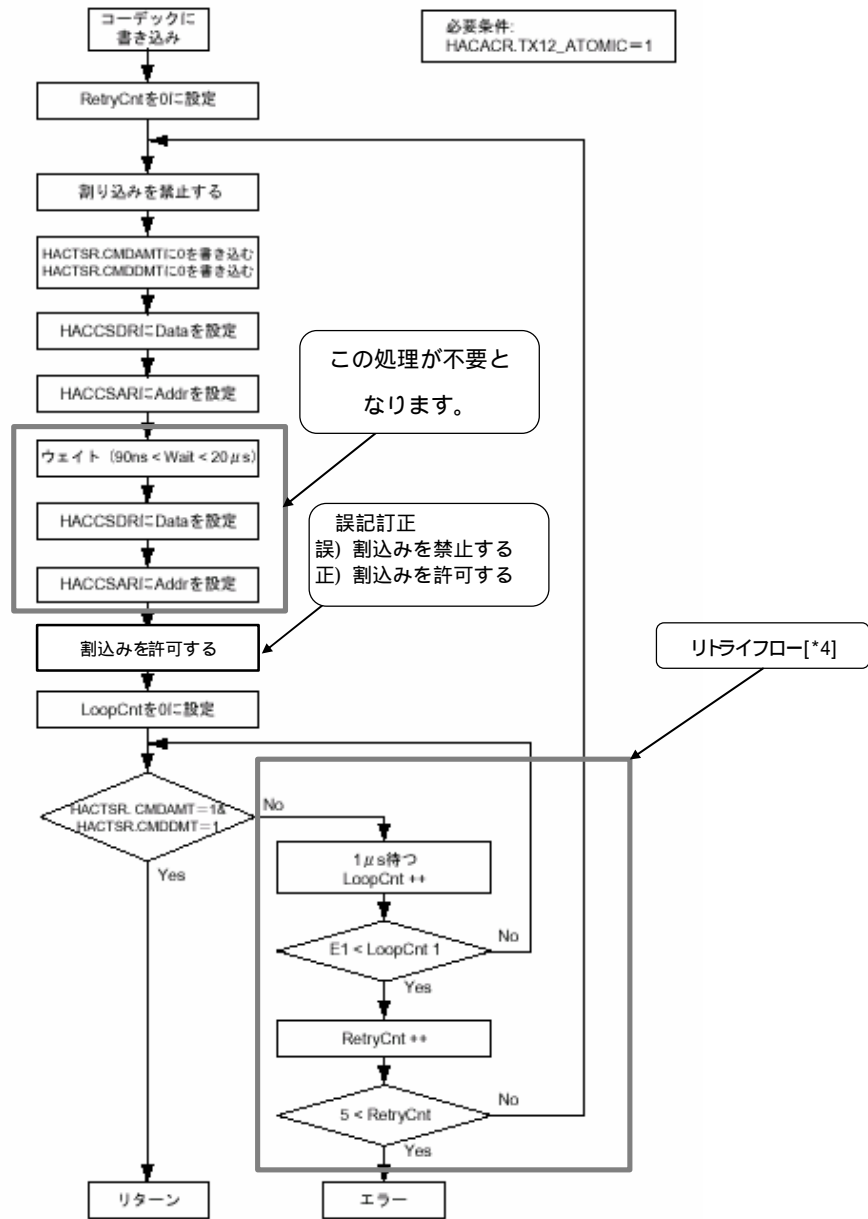
図 1 ハードウェアマニュアル第 1 版・図 25.4 の修正箇所

HD6417760BP200AD/ADV は、SH7760 ハードウェアマニュアル第 1 版に記載の「25.5.5 HACTSR.COMDAMT ビットに関する制限事項」に対して修正を行いました。

HACCSAR にコーデックレジスタのアドレスを設定するときは 100ns[\*3]の間隔をおいて 2 回書き込んでください。  
(\*3 : ソフトウェアでのウェイト時間は 90nsec ~ 20  $\mu$  sec の間で調整可能です)

HD6417760BP200AD/ADV :上記対策は不要です。図 1, 図 2 を参照ください。
