# RENESAS TECHNICAL UPDATE

製品分類	MPU&MCU	発行番号	TN-SH7-A622A/J	Rev.	第1版
題名	SSI スレーブ・トランスミッタ送信時のアンダーフロー		情報分類	技術情報	
適用製品	R5S77640P300BG R5S77640D300BG R5S77640N300BG R5S77641P300BG R5S77641D300BG R5S77641N300BG	対象ロット等  全ロット	関連資料	SH7764 グループ ハードウェアマニュアル (RJJ09B0395-0100)

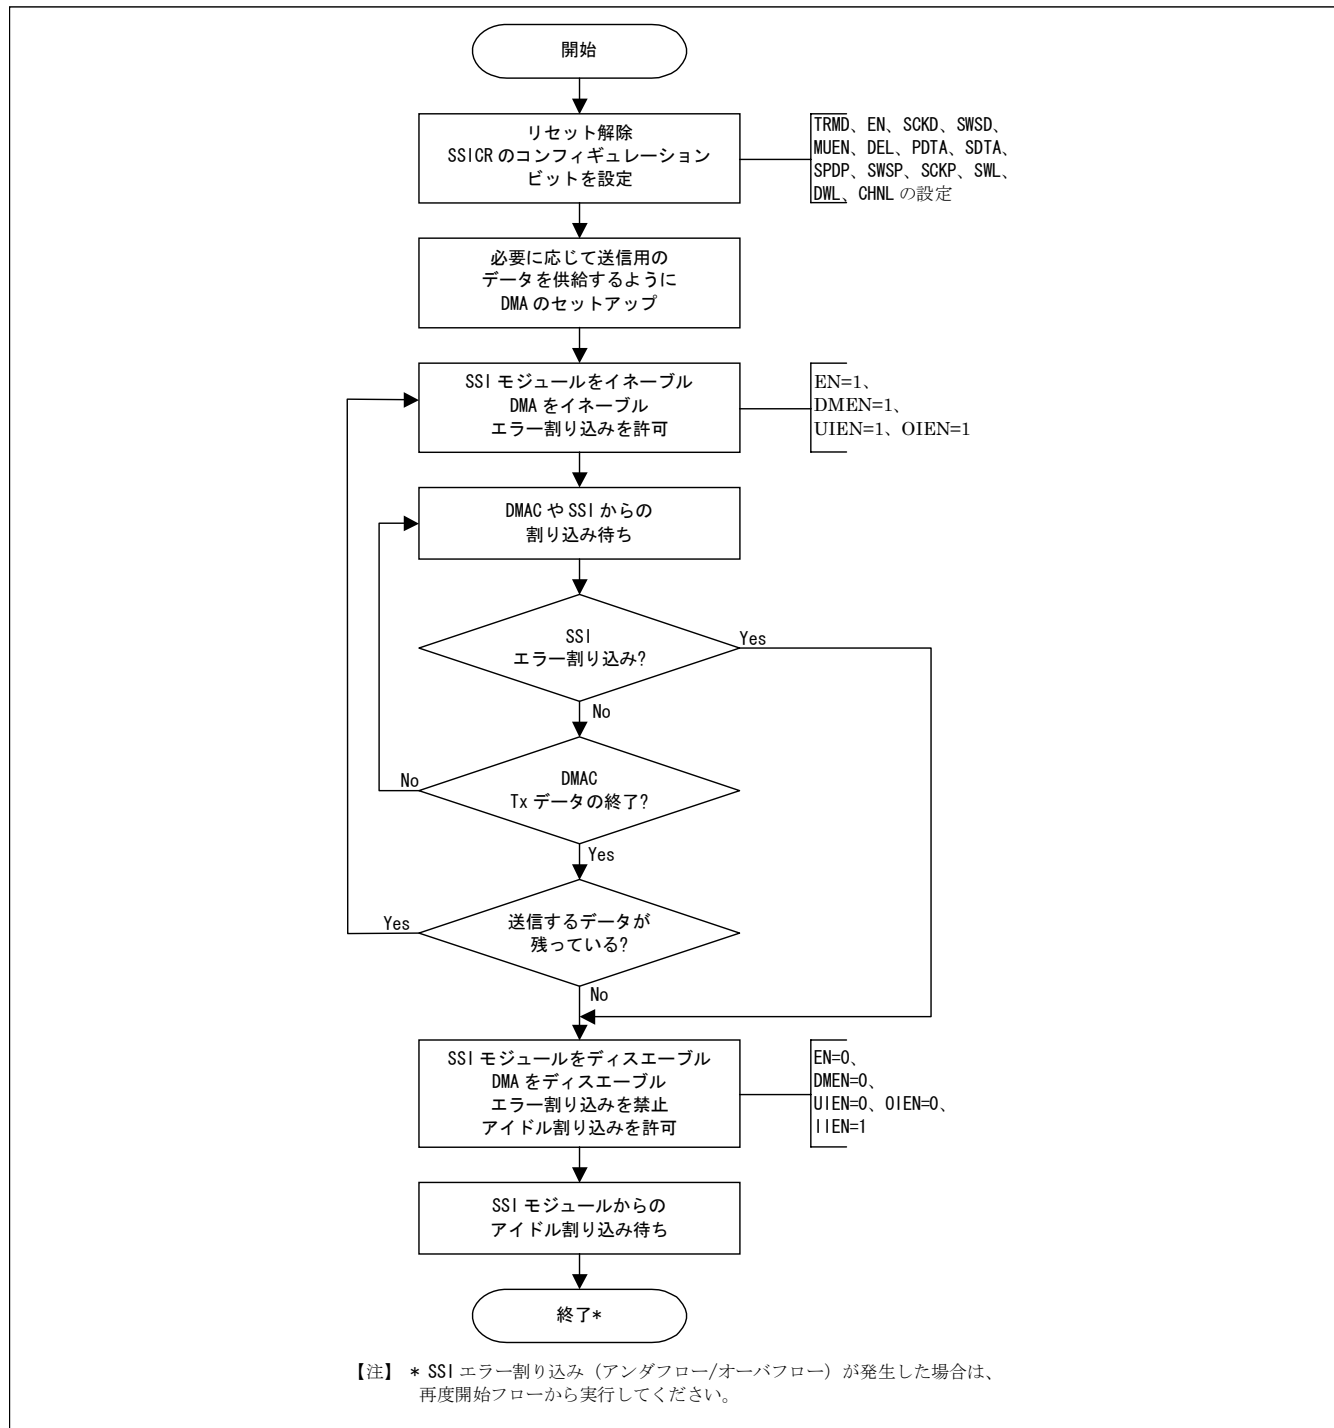
図 18.19 SSI\_DMAC0、1 を使用した送信（訂正前）

SSI\_DMxAC を使用したスレーブトランスミッタ時において、データ送中に、SSI のディスエーブル(SSICR:EN=0)を行って停止させると、次の送信時にアンダフローが発生することがあります。

本不具合を回避するため、ハードウェアマニュアル中に記載されている図 18.19 「SSI\_DMxAC0、1 を使用した送信」(Page 18-60)を次の通り訂正させていただきます。

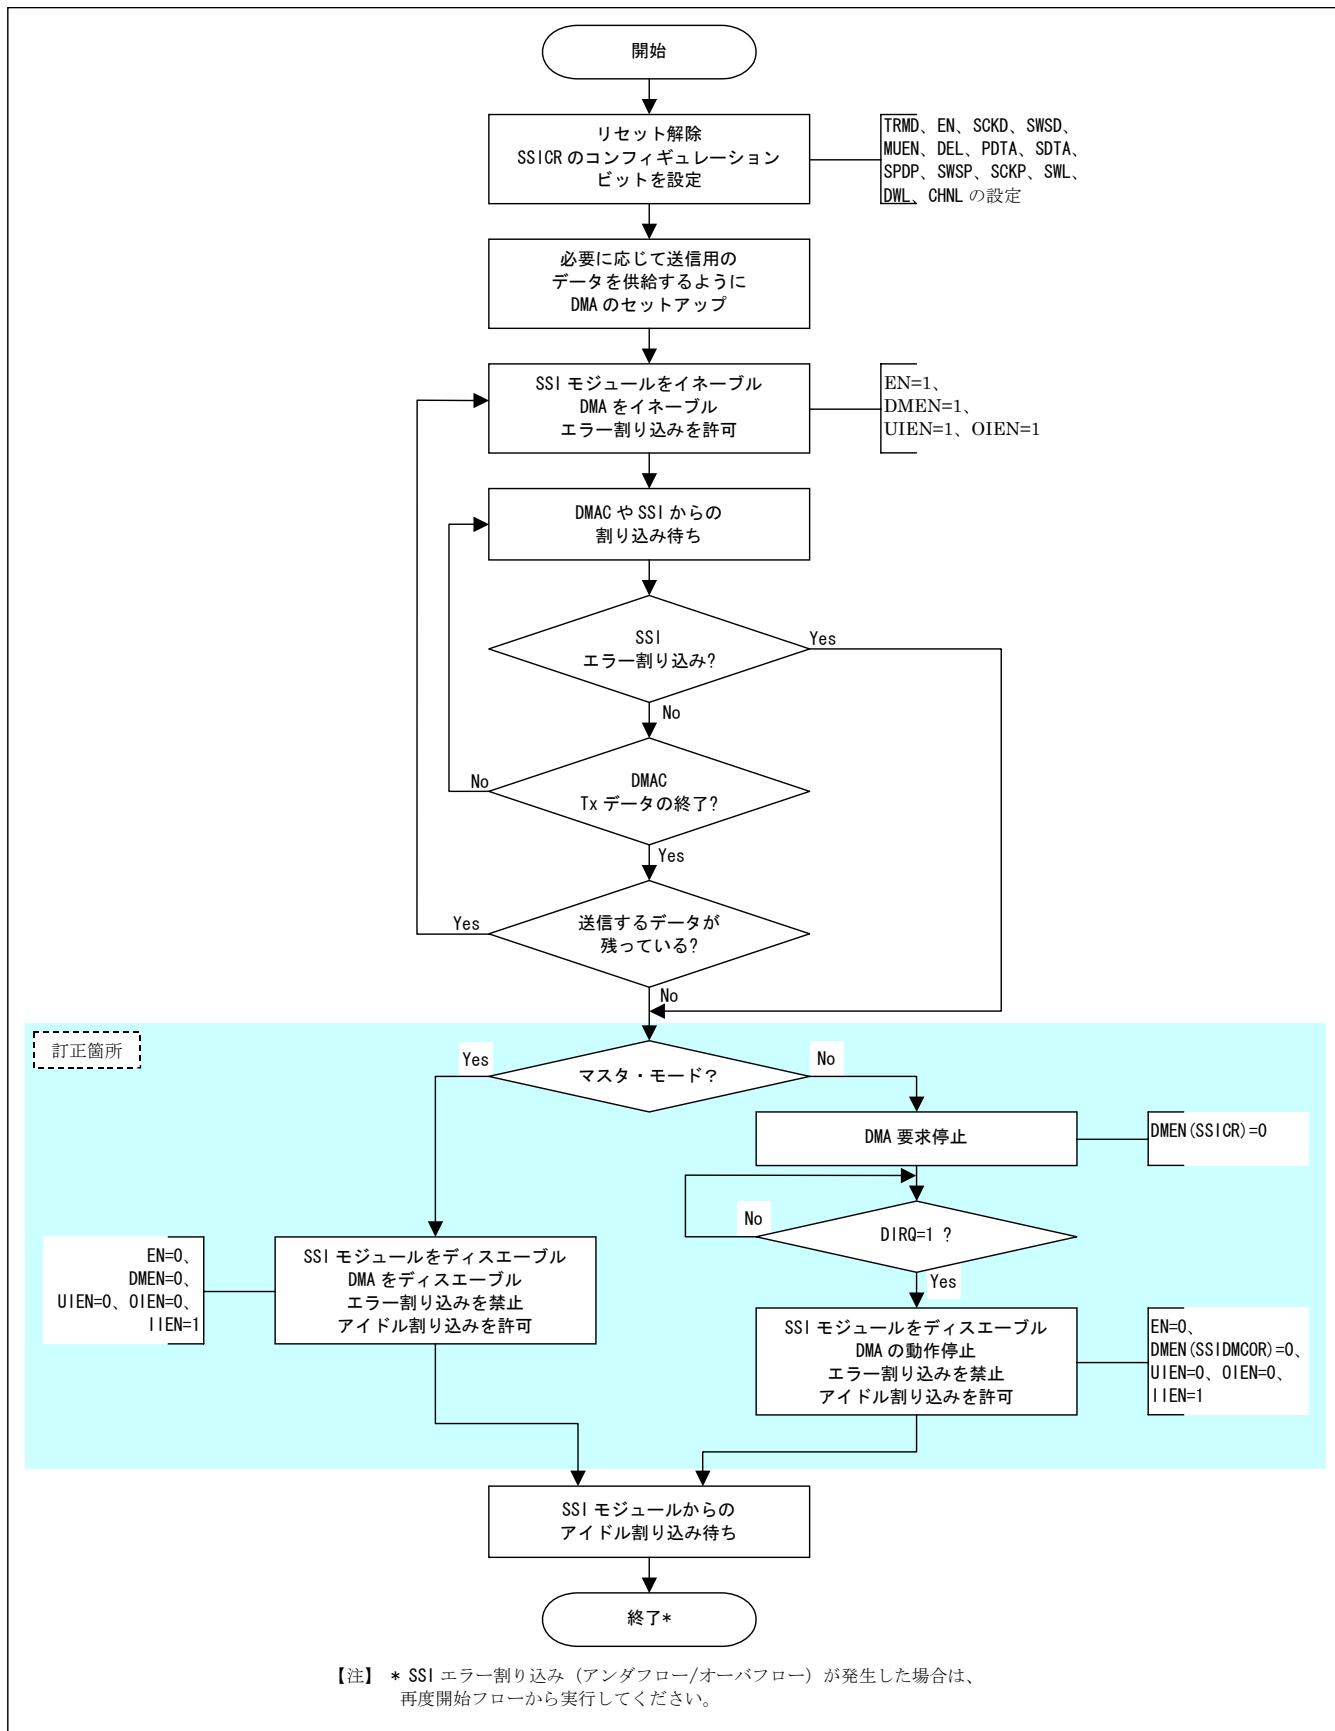
図 18.19 SSI\_DMA0, 1 を使用した送信 (訂正後)

【注】 \* SSI エラー割り込み (アンダフロー/オーバフロー) が発生した場合は、再度開始フローから実行してください。

SSI\_DMxAC を使用したスレーブトランスミッタの送信を停止する場合、まず、DMA 要求の停止(SSICR:DMEN=0)を行い、送信バッファが空(SSISR:DIRQ=1)になった後、SSI を停止(SSICR:EN=0)させ、アイドルモードへの移行(SSISR:IDST=1)を待ってください。
