技術通知 V850ES/SA2, V850ES/SA3 マイクロコントローラ 使用制限事項の件		発行番号	ZBG-CC-09-0050号	1/4
		発行日	2009年 11月 9日	
		発行元	NEC エレクトロニクス株式会社 マイクロコンピュータ事業本部 汎用マイコンシステム事業部 製品ソリューショングループ	
文書分類	<input type="radio"/> 使用制限事項	バージョン・アップ	ドキュメント誤 記訂正(正誤表)	その他
関連資料	V850ES/SA2, V850ES/SA3 ユーザーズ・マニュアル ハードウェア編		資料番号: U15905JJ2V1UD00 (第2版)	
	V850ES ユーザーズ・マニュアル アーキテクチャ編		資料番号: U15943JJ3V0UM00 (第3版)

No. 7 mul/mulu 命令に関する制限事項 (2)

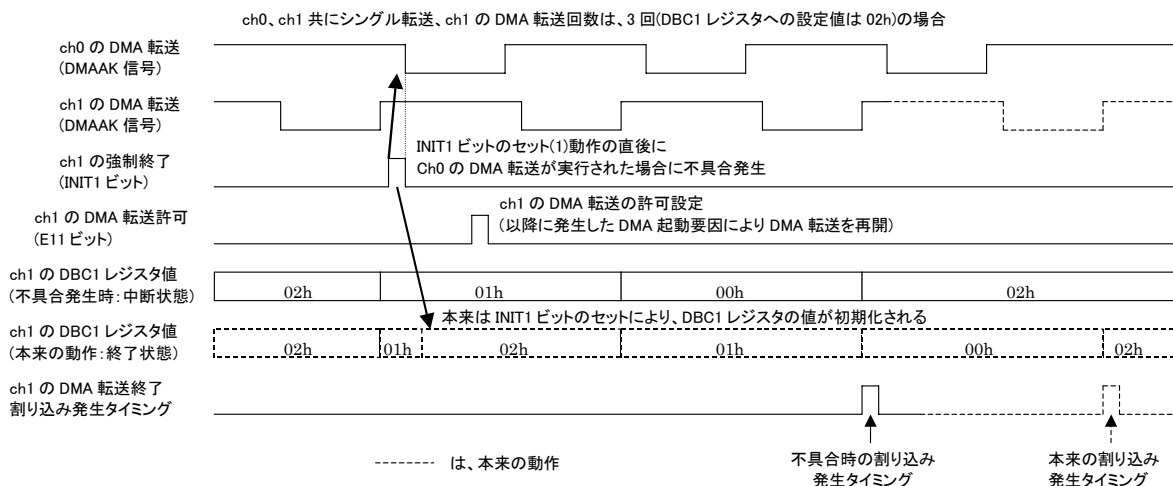
DMACHnレジスタのINITnビットの操作により、DMA転送を強制終了する場合、INITnビットをセット(1)したにも拘わらず、強制終了されずに中断状態になる場合があります。このため、強制終了させたはずのチャンネルのDMA転送を再開させた場合に、想定外の転送回数完了後にDMA転送が終了し、DMA転送終了割り込みが発生することがあります(n=0-3)。本不具合は、強制終了(INITnビットのセット(1))の直後にDMA転送が実行された場合に発生します(下図参照)。

本制限事項は転送チャンネル数、転送対象(メモリーメモリ、メモリーI/O; 内蔵資源を含む)、起動要因(内蔵周辺I/Oからの割り込み、ソフトウェア)には依存せず、仕様の設定可能ないずれの組み合わせでも発生する可能性があります。また、他のチャンネルの影響も受けます。

以下のいずれかの手順によりソフトウェアにて回避可能です。

①一時的に全てのDMAチャンネルの転送を停止させる方法

- (1) 割り込み禁止(DI)状態にする。
- (2) DMA リスタート・レジスタ(DRST)を読み出し、各チャンネルのENnビットを汎用レジスタに転送する。(値:A)
- (3) DMA リスタート・レジスタ(DRST)に00Hを書き込む(2回実行[※])。2回実行[※]することにより(4)の処理以前に必ずDMA転送が停止します。
- (4) 強制終了するチャンネルのDCHCnレジスタのINITnビットをセット(1)する。
- (5) (2)で読み出した値(A)に対して次の操作を行う。(値:B)
 - ① 強制終了するチャンネルのビットをクリア(0)する。
 - ② 強制終了しない各チャンネルのTCnビットとENnビットが、共に1(ANDが1)の場合はそのチャンネルのビットをクリア(0)する。
- (6) (5)で操作した値(B)をDRSTレジスタに書き込む。
- (7) 割り込み許可(EI)状態にする。

②正常に強制終了するまでINITnビットのセットを繰り返し実行する方法(n=0-3)

- (1) 強制終了したいチャンネルの初期転送回数を汎用レジスタにコピーする。
- (2) 強制終了するチャンネルのDCHCnレジスタのINITnビットをセット(1)する。
- (3) 強制終了するチャンネルのDMA転送カウント・レジスタ(DBCn)の値を読み込み、(1)でコピーした値と比較する。一致しない場合は(2)~(3)を繰り返す。

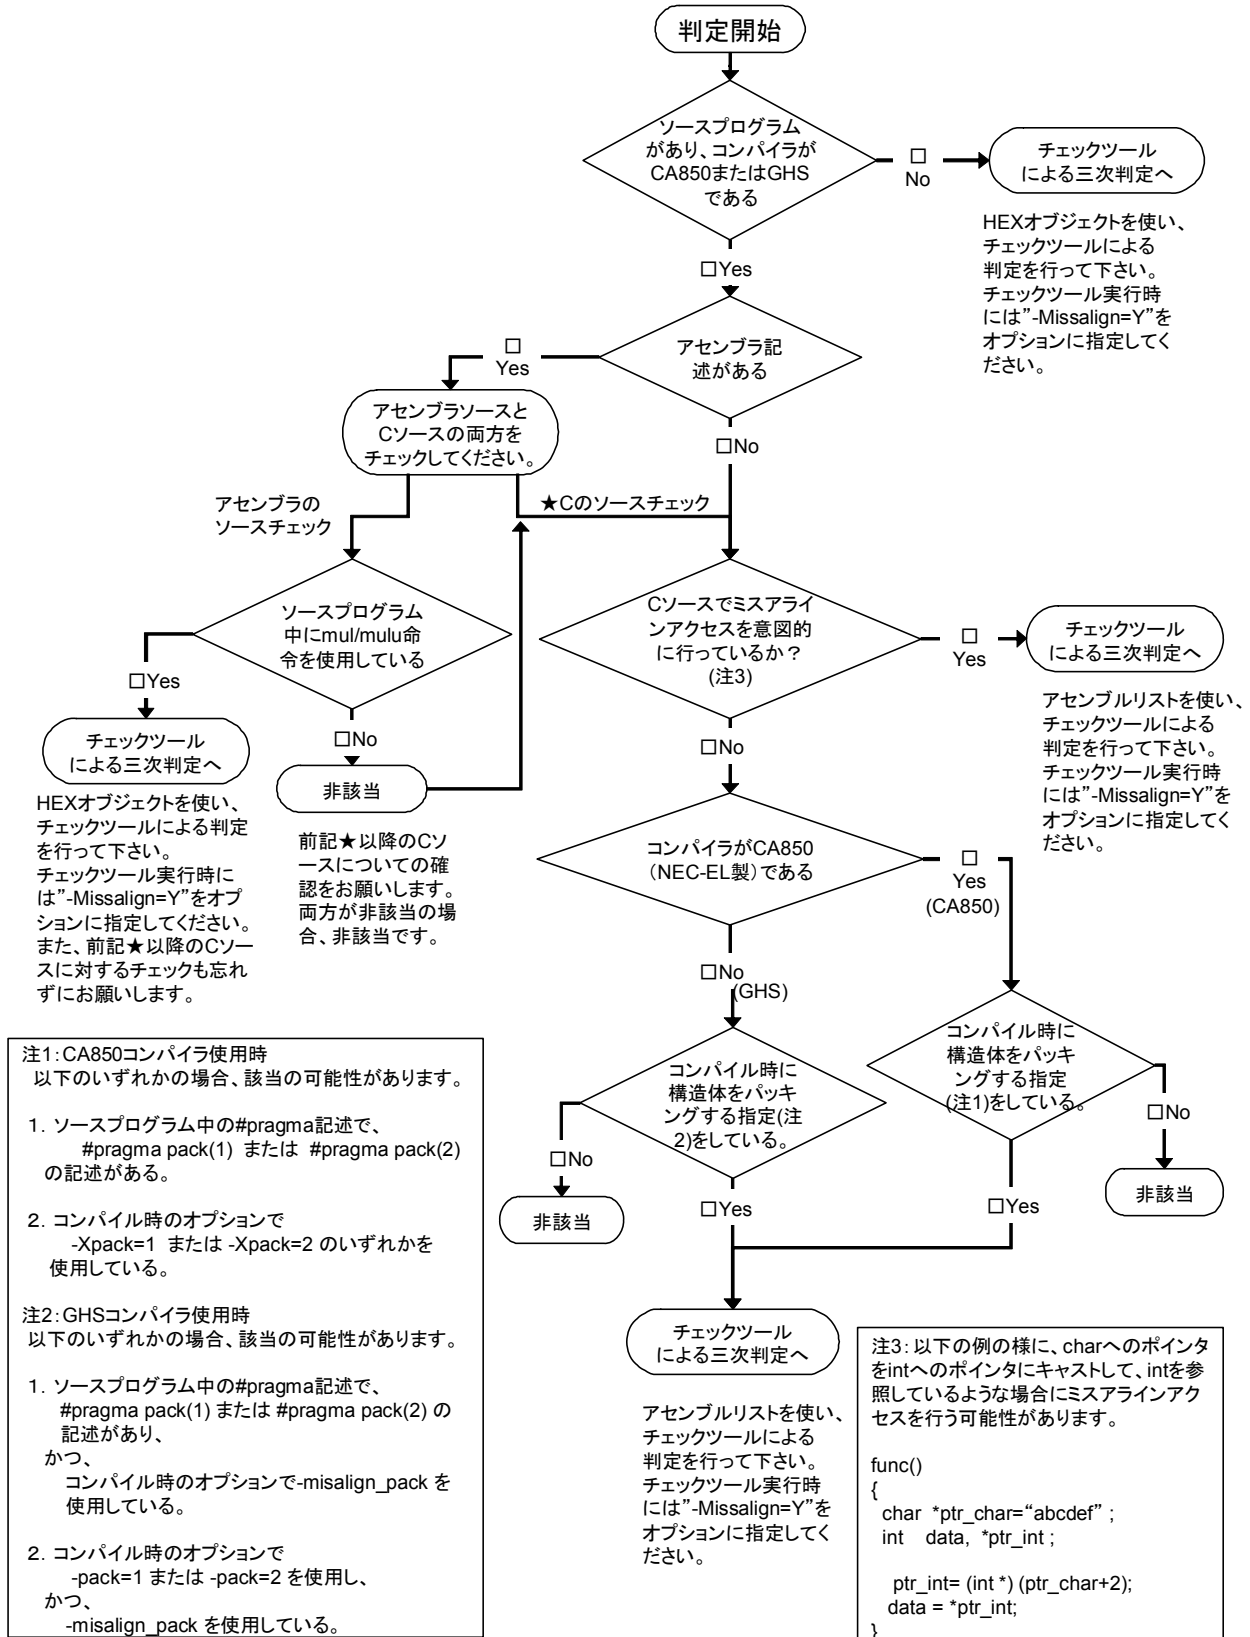
(2) 該非判定チェック・シート (二次判定用)

下記のフローに従って、「非該当」あるいは「チェックツールによる三次判定へ」の判定(二次判定)をお願いします。
三次判定のチェックツール(説明書付き)は、下記サイトよりダウンロードできるようにしておりますので、ご参照ください。
