R20TS0896JJ0100

## RX ファミリ

## フラッシュ モジュール Firmware Integration Technology,

## 概要

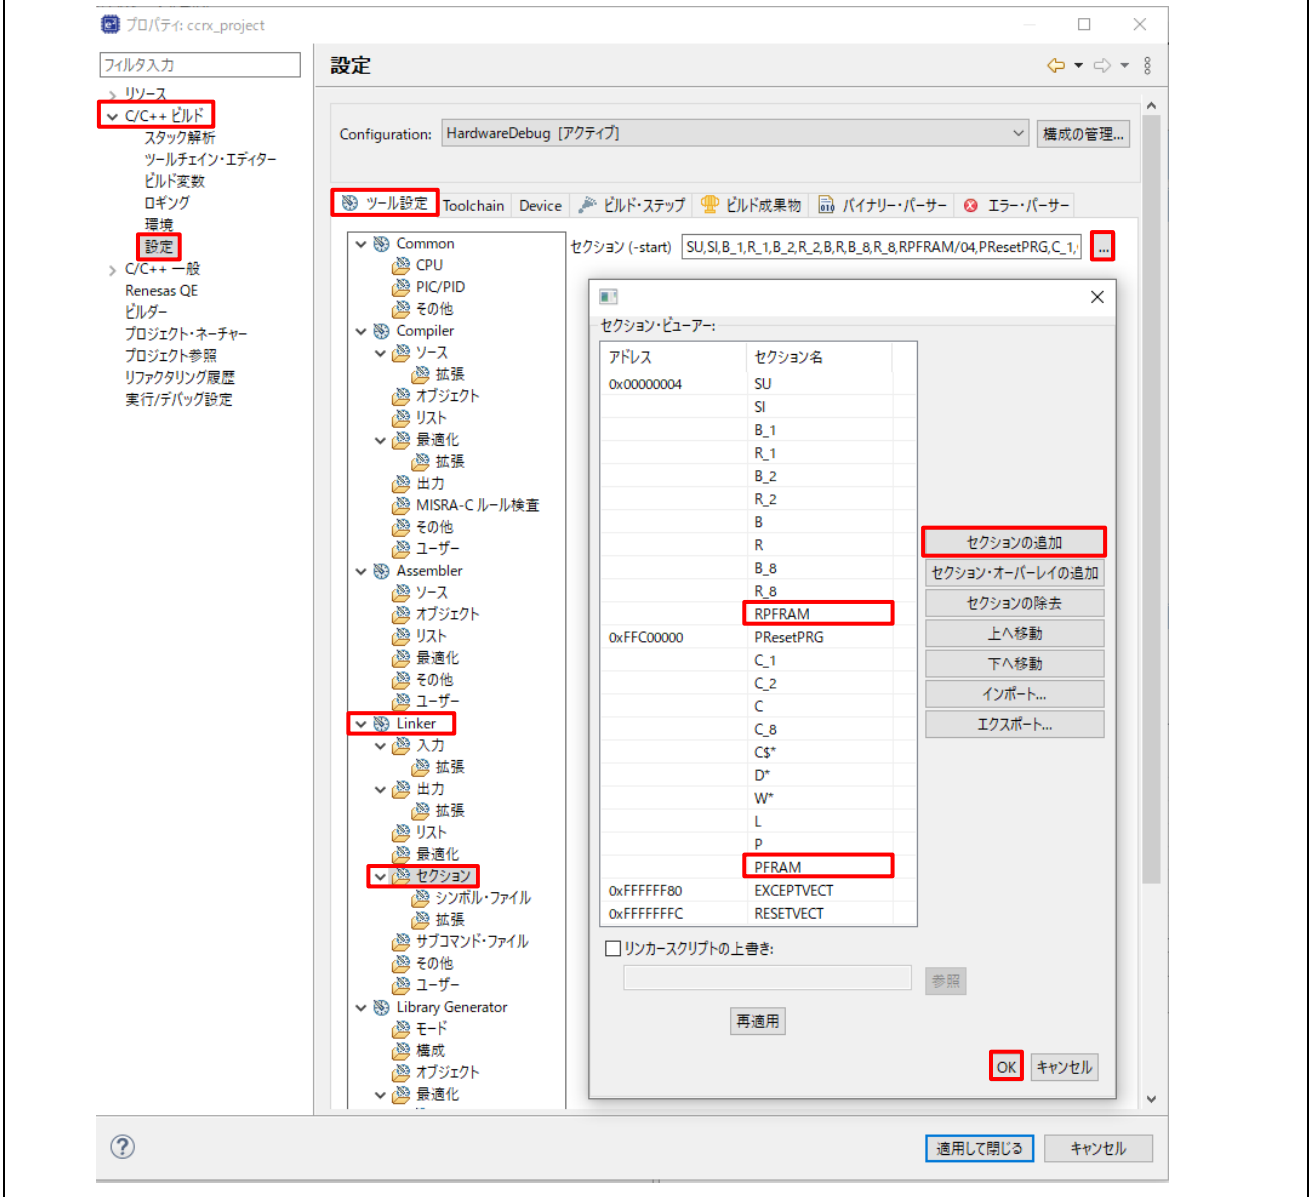
「1.3 発生条件」に記載したスマート・コンフィグレータを使用してフラッシュモジュールを組み込んだあと、アプリケーションノートの「5.3.1.1 RAM からコードを実行してコードフラッシュを書き換える場合」、または「5.3.1.2 デュアルバンク機能を使用してコードフラッシュを書き換える場合」にしたがってセクション設定しても、以下のようなビルドエラーが発生する場合があります。

エラーの例 : F0563100:Section address overflow out of range : "PFRAM"

1. RAM 領域に"RPFRAM"セクションを追加します。

- (1) 「プロジェクト・エクスプローラー」においてデバッグ対象のプロジェクトをクリックします。
- (2) 「ファイル」→「プロパティ」の順にクリックし、「プロパティ」ウィンドウを開きます。
- (3) 「プロパティ」ウィンドウで、「C/C++ビルド」→「設定」の順にクリックします。
- (4) 「ツール設定」タブを押下し、「Linker」→「セクション」の順にクリックして、「...」ボタンを押下し、「セクション・ビューアー」ウィンドウを開きます。
- (5) 「セクション・ビューアー」ウィンドウで、「セクションの追加」ボタンを押下して、RAM 領域に"RPFRAM"セクションを追加します。
- (6) 「セクション・ビューアー」ウィンドウで、「セクションの追加」ボタンを押下して、ROM 領域に"PFPRAM"セクションを追加し、「OK」ボタンを押下します。**

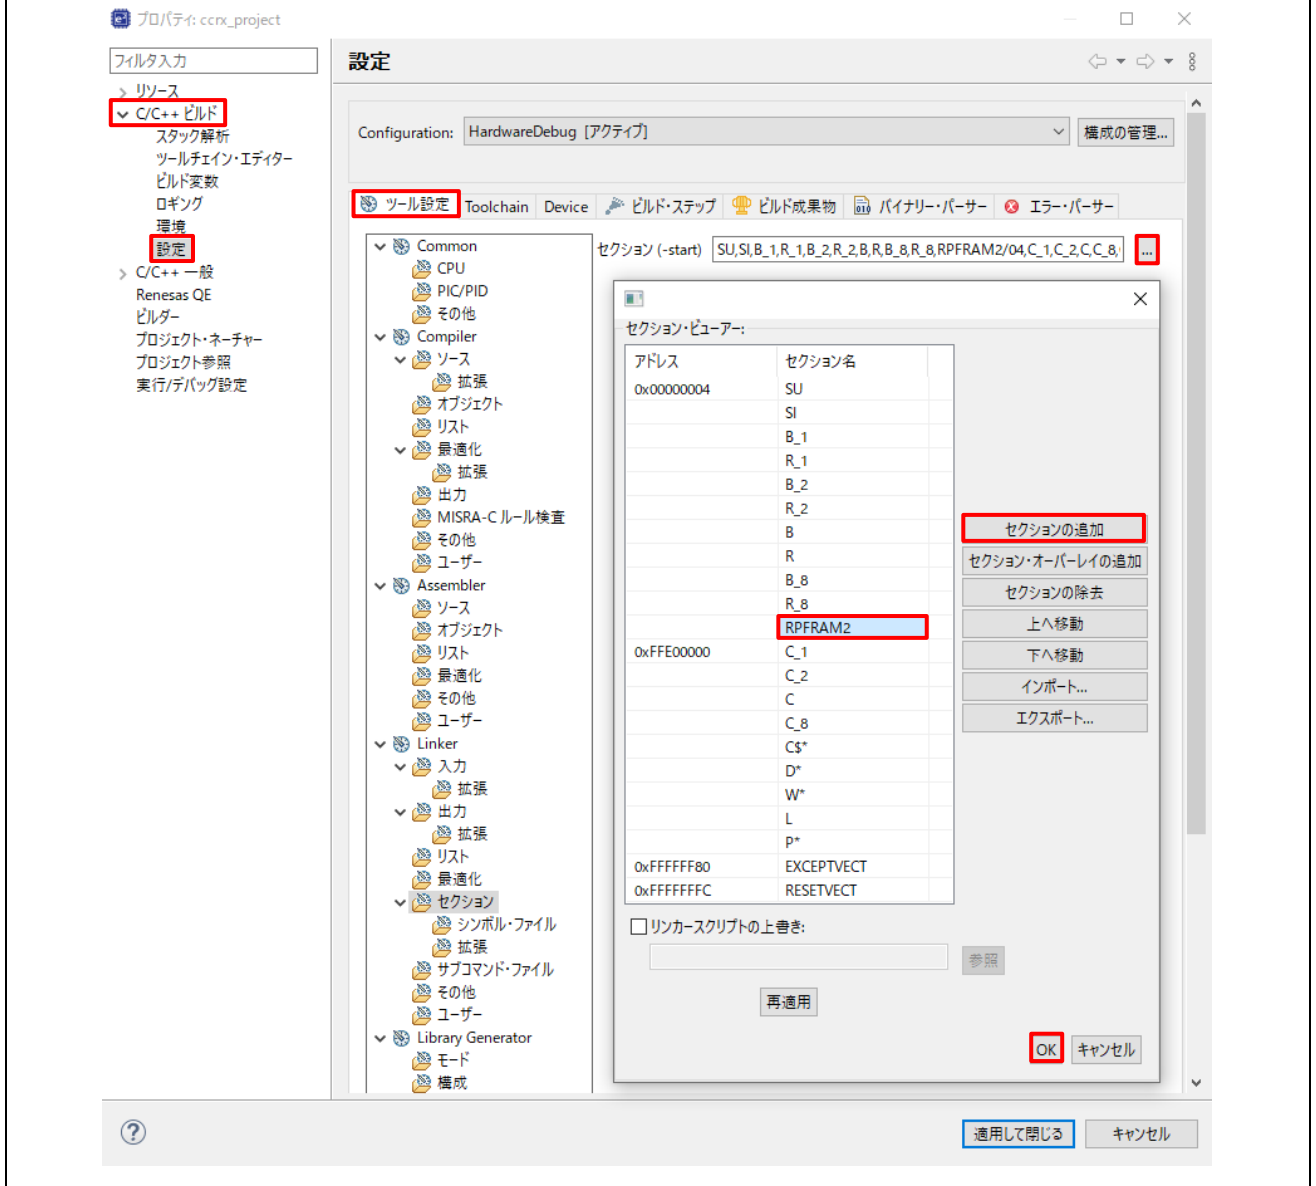
修正前

1. RAM 領域に”RPFRAM2”セクションを追加します。

- (1) 「プロジェクト・エクスプローラー」においてデバッグ対象のプロジェクトをクリックします。
- (2) 「ファイル」→「プロパティ」の順にクリックし、「プロパティ」ウィンドウを開きます。
- (3) 「プロパティ」ウィンドウで、「C/C++ビルド」→「設定」の順にクリックします。
- (4) 「ツール設定」タブを押下し、「Linker」→「セクション」の順にクリックして、「...」ボタンを押下し、「セクション・ビューアー」ウィンドウを開きます。
- (5) 「セクション・ビューアー」ウィンドウで、「セクションの追加」ボタンを押下して、RAM 領域に”RPFRAM2”セクションを追加し、「OK」ボタンを押下します。
