RENESAS TECHNICAL UPDATE

製品分類	MPU & MCU	発行番号	TN-RL*-A057A/J	Rev.	第1版
題名	シリアル・アレイ・ユニット (SAU) SPI 機能付クロック同期シリアル通信機能の仕様制限について		情報分類	技術情報	
適用製品	RL78/F13, F14 シリーズ	対象ロット等	関連資料	左記適用製品のユーザーズマニュアルハードウェア編	
		—

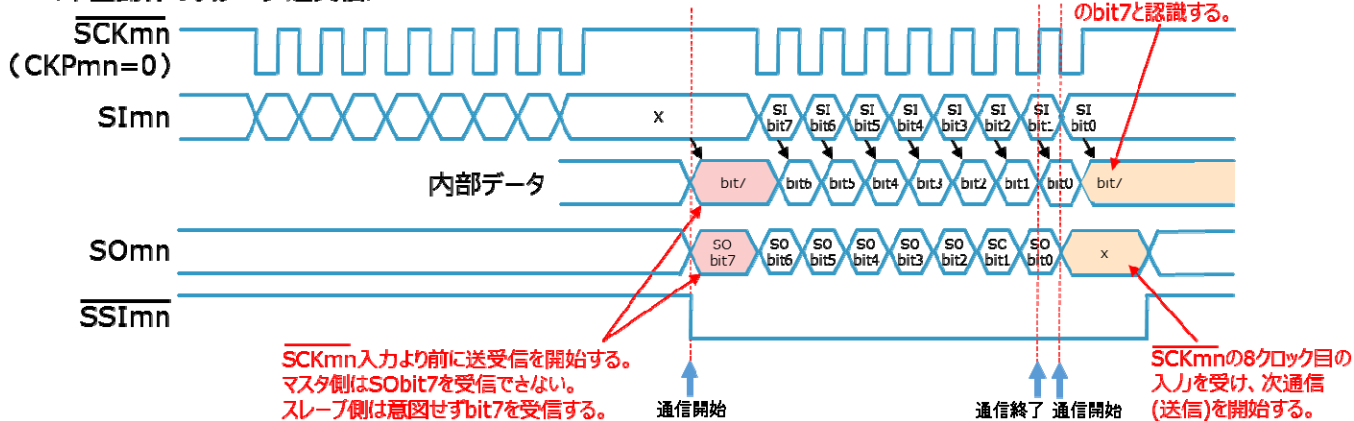
<不正動作：スレーブ送受信>

SAU の SPI 機能付クロック同期シリアル通信をスレーブ・モードかつ SSI_{mn} (スレーブ選択入力) を使用される場合、外部から入力される SSI_{mn} の入力タイミングに依存して、SCK_{mn} からの通信クロックよりも 1 ビット早く送受信される可能性があります。

SCKmn入力より前に送受信を開始する。
 マスタ側はSObit7を受信できない。
 スレーブ側は意図せずbit7を受信する。

受信データの0bit目(SIbit0)を受信できない。
 SIbit0は次通信のbit7と認識する。

SCKmnの8クロック目の入力を受け、次通信(送信)を開始する。

不正動作はSSmレジスタのSSmnビットを“1” (シリアル・チャンネル動作許可)にするまで続きます。

- ・シリアル通信動作設定レジスタ mn (SCR_{mn}) の CKP_{mn} ビットを “1” (クロック位相を反転) にしてください。
- ・シリアル・スレーブ選択許可レジスタ m (SSE_m) の SSE_{mn} ビットを “0” (SSI_{mn} 端子入力を無効) にしてください。
 - SSI 信号を汎用ポートで受けて、SPI 通信をソフトウェアでスタートする。
 - SSI 信号を外部割込みで受けて、SPI 通信をソフトウェアでスタートする。
