## 【注意事項】

R20TS0161JJ0101

## CS+用 RX コード生成, e<sup>2</sup> studio Code Generator プラグイン, RX コード生成支援ツール AP4

### 概要

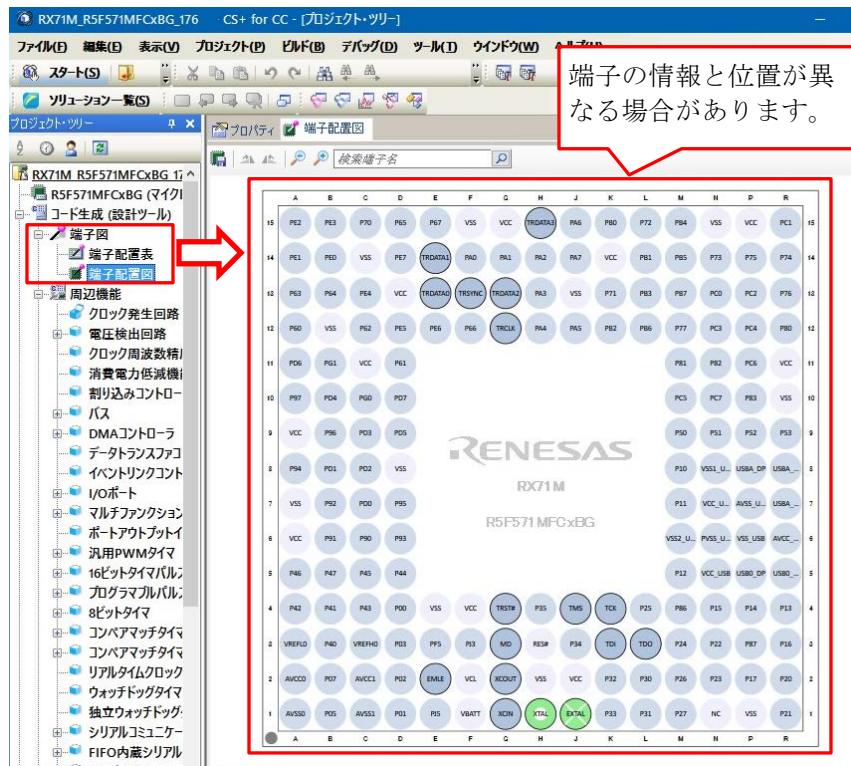
「コード生成 (設計ツール) 」の「端子配置表」において表示および出力データに誤りがあるため「端子配置図」で表示するデータが実際のマイコン端子と異なるデータになります。

なお、「周辺機能」で設定して生成されたコードは、問題ありません。

ありません。

今後のバージョンで改修予定です。
