RENESAS TECHNICAL UPDATE

製品分類	MPU&MCU	発行番号	TN-SH7-A567A/J	Rev.	第1版
題名	DMAC 外部アクセスで DACK が分割された場合の DREQ サンプリングについてのご注意		情報分類	技術情報	
適用製品	HD6417720 HD6417705	対象ロット等 全ロット	関連資料	SH7720 ハードウェアマニュアル (RJJ09B0027-0200 Rev2.00) SH7705 ハードウェアマニュアル (RJJ09B0075-0200H Rev2.00)

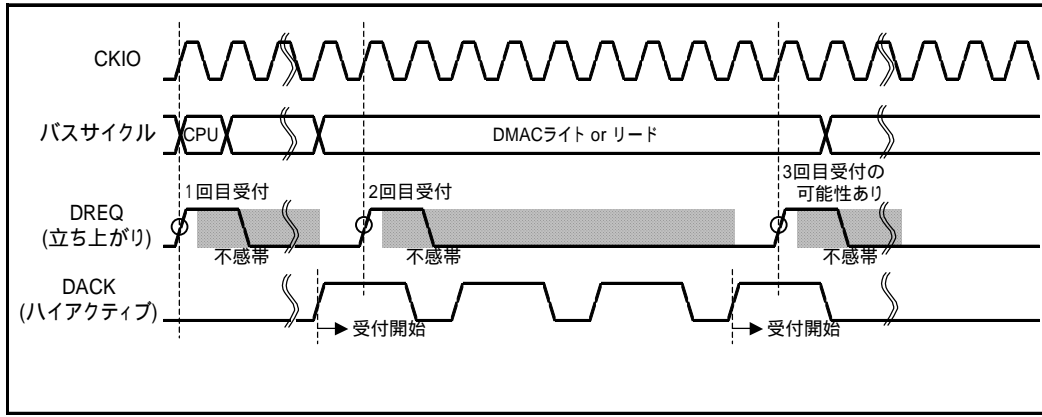
図 1. サイクルスチールモード・エッジ検出時の DREQ 入力検出タイミング

DMAC の外部アクセスにおいて、DACK が分割して出力される場合、DREQ のサンプリングが当該外部アクセス中に、1 回多く受け付けられる場合があります。

条件：外部アクセスにおいて DACK が分割して出力される場合

サイクル間アイドルにより DACK が 4 分割される場合 不具合発生時

- 1) DREQ エッジ検出時：当該バスサイクル中、最大 1 回のみ DREQ エッジ入力して使用してください。
- 2) DREQ レベル検出オーバーラン 0 時：当該バスサイクル中、最初の DACK 出力のネゲート検出後、次の DACK 出力のネゲート前までに、DREQ 入力をネゲートしてください。
- 3) DREQ レベル検出オーバーラン 1 時：当該バスサイクル中、最初の DACK 出力のアサート検出後、次の DACK 出力のアサート前までに、DREQ 入力をネゲートしてください。

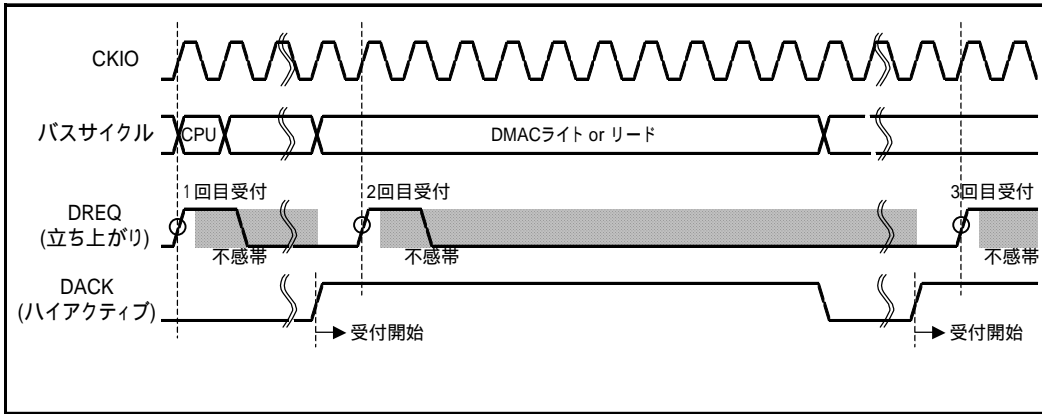
図 2. サイクルスチールモード・エッジ検出時の DREQ 入力検出タイミング

上記以外のアクセスの場合は、図 2、図 4 に示すように、正常に DREQ が検出されます。

サイクル間アイドルにより DACK が分割されない場合 正常時

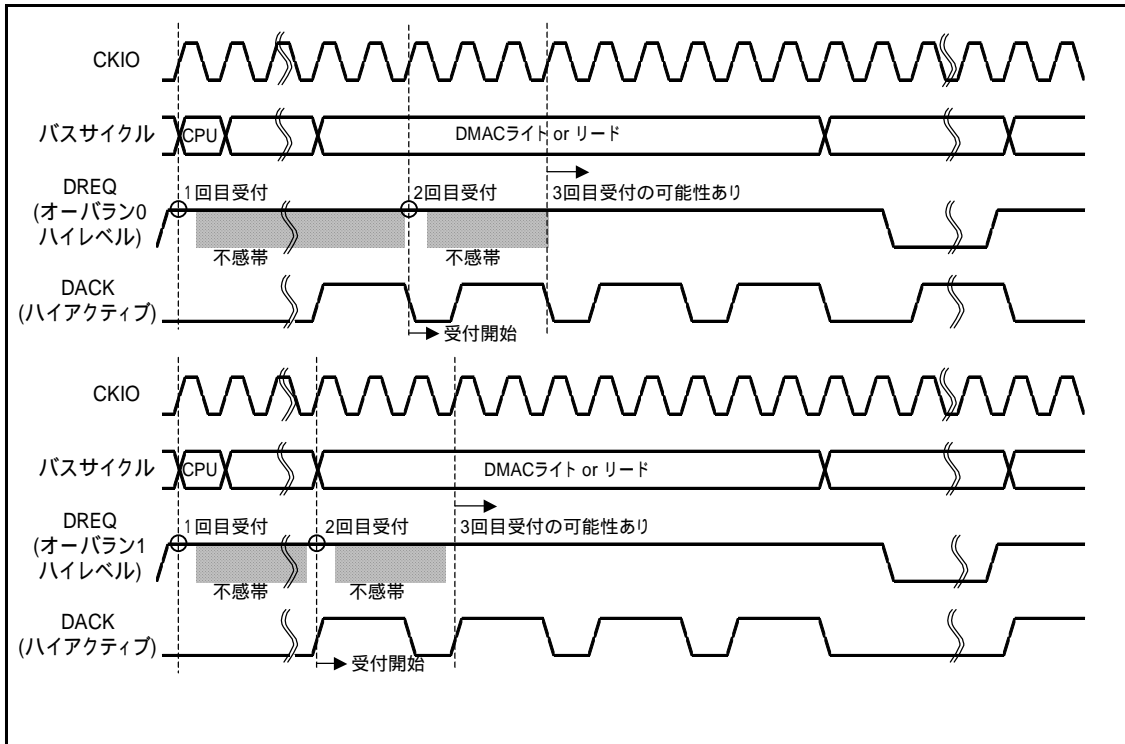
図 3. サイクルスチールモード・レベル検出時の DREQ 入力検出タイミング

サイクル間アイドルにより DACK が 4 分割される場合 不具合発生時

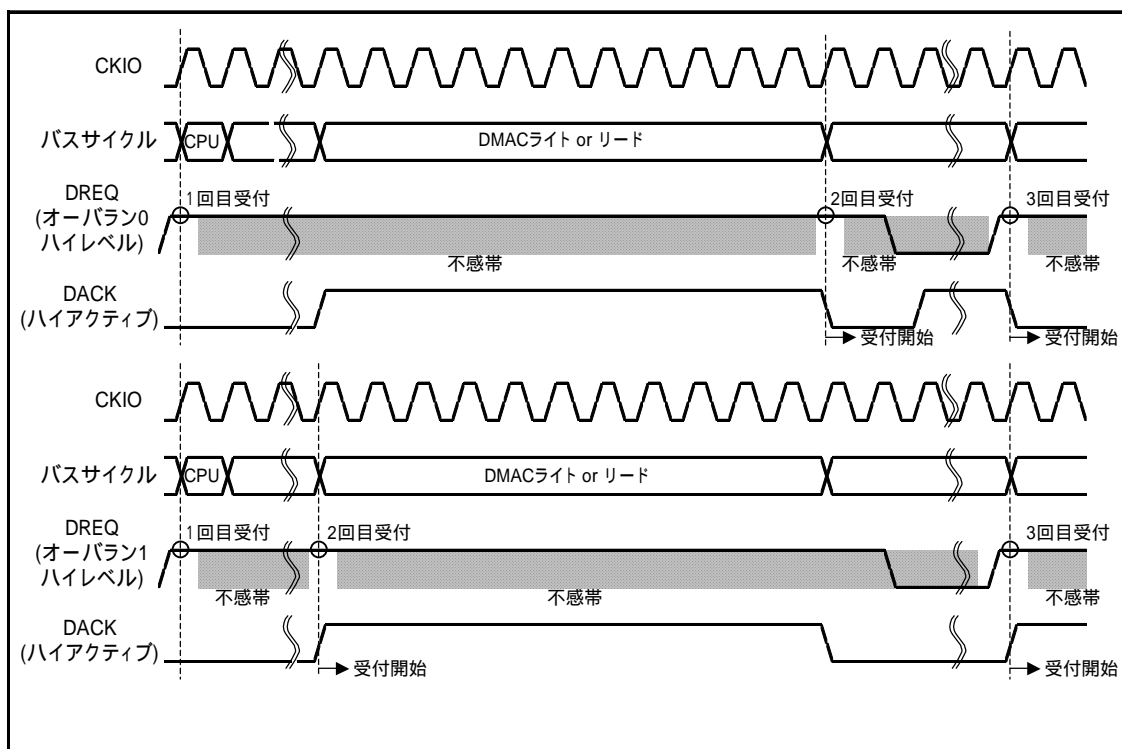
図 4. サイクルスチールモード・レベル検出時の DREQ 入力検出タイミング
 サイクル間アイドルにより DACK が分割されない場合 正常時
