【注意事項】

R20TS0301JJ0100

統合開発環境 CS+

1. RH850 ファミリで 256KB 以上のデータフラッシュ領域の消去を行う場合の注意事項

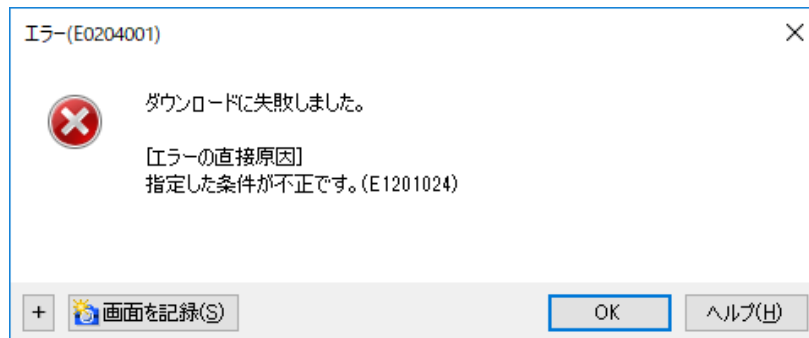
図 1.1 エラー(E0204001)ダイアログ

データフラッシュ領域の消去を伴う操作を行ったとき、図 1.1 に示すエラーが発生し、データフラッシュ領域の消去ができません。

- (1) デバッグツールのプロパティで[ダウンロード・ファイル設定]タブ[ダウンロード]カテゴリの[ダウンロード前にフラッシュ ROM を消去する]プロパティを"はい"に設定し、データフラッシュ領域に対してダウンロードを実行
- (2) Python コンソールでデータフラッシュ領域に対してダウンロードを実行時、ダウンロード前にフラッシュ・メモリを初期化しますを"True"に設定し、データフラッシュ領域に対してダウンロードを実行
- (3) Python コンソールでデータフラッシュ領域の消去を実行

データフラッシュ領域の消去を行う場合は、Renesas Flash Programmer 等のプログラマを使用してください。RH850/F1KH グループに対応した Renesas Flash Programmer の入手については、弊社営業または特約店にお問い合わせください。

2018 年 7 月公開予定の統合開発環境 CS+ のリビジョンアップで改修予定です。
