RENESAS TECHNICAL UPDATE

製品分類	MPU & MCU	発行番号	TN-RX*-A115A/J	Rev.	第1版
題名	RX630グループ USB2.0ファンクションモジュール(USBa)に関するマニュアルの誤記訂正		情報分類	技術情報	
適用製品	RX630グループ	対象ロット等	関連資料	RX630グループ ユーザーズマニュアル ハードウェア編Rev.1.60 (R01UH0040JJ0160)	
		全ロット

RX630グループ ユーザーズマニュアルハードウェア編のUSB2.0ファンクションモジュール(USBa)章において誤記がありましたので、以下のとおり訂正いたします。

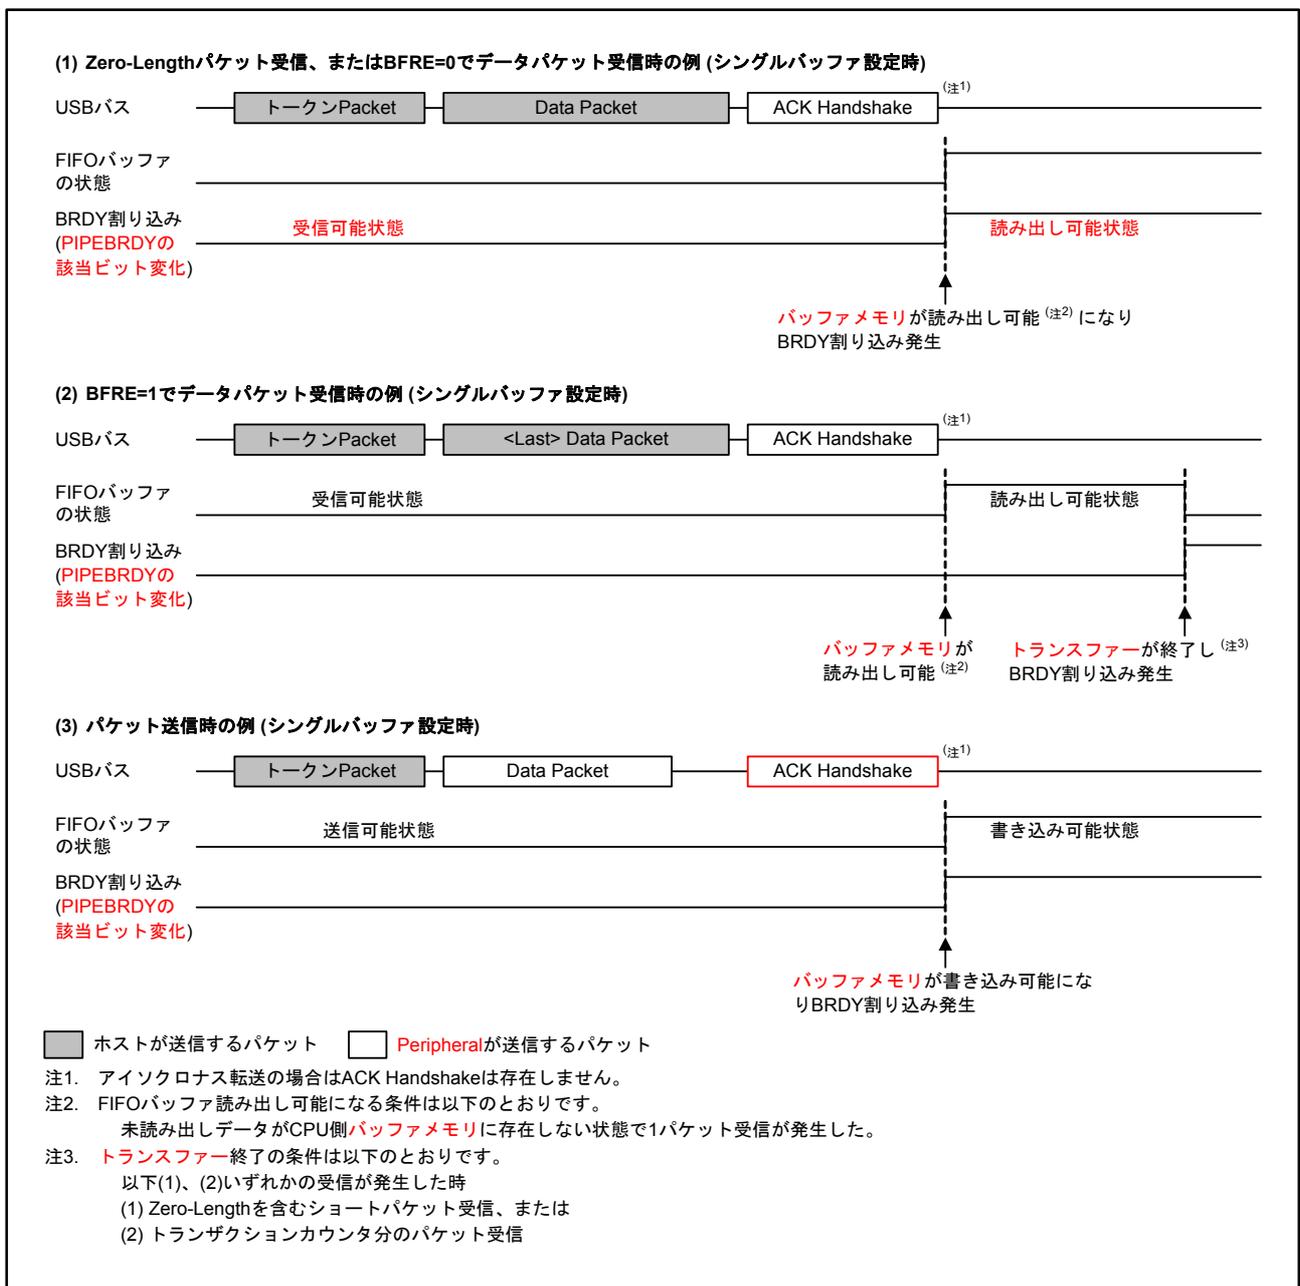
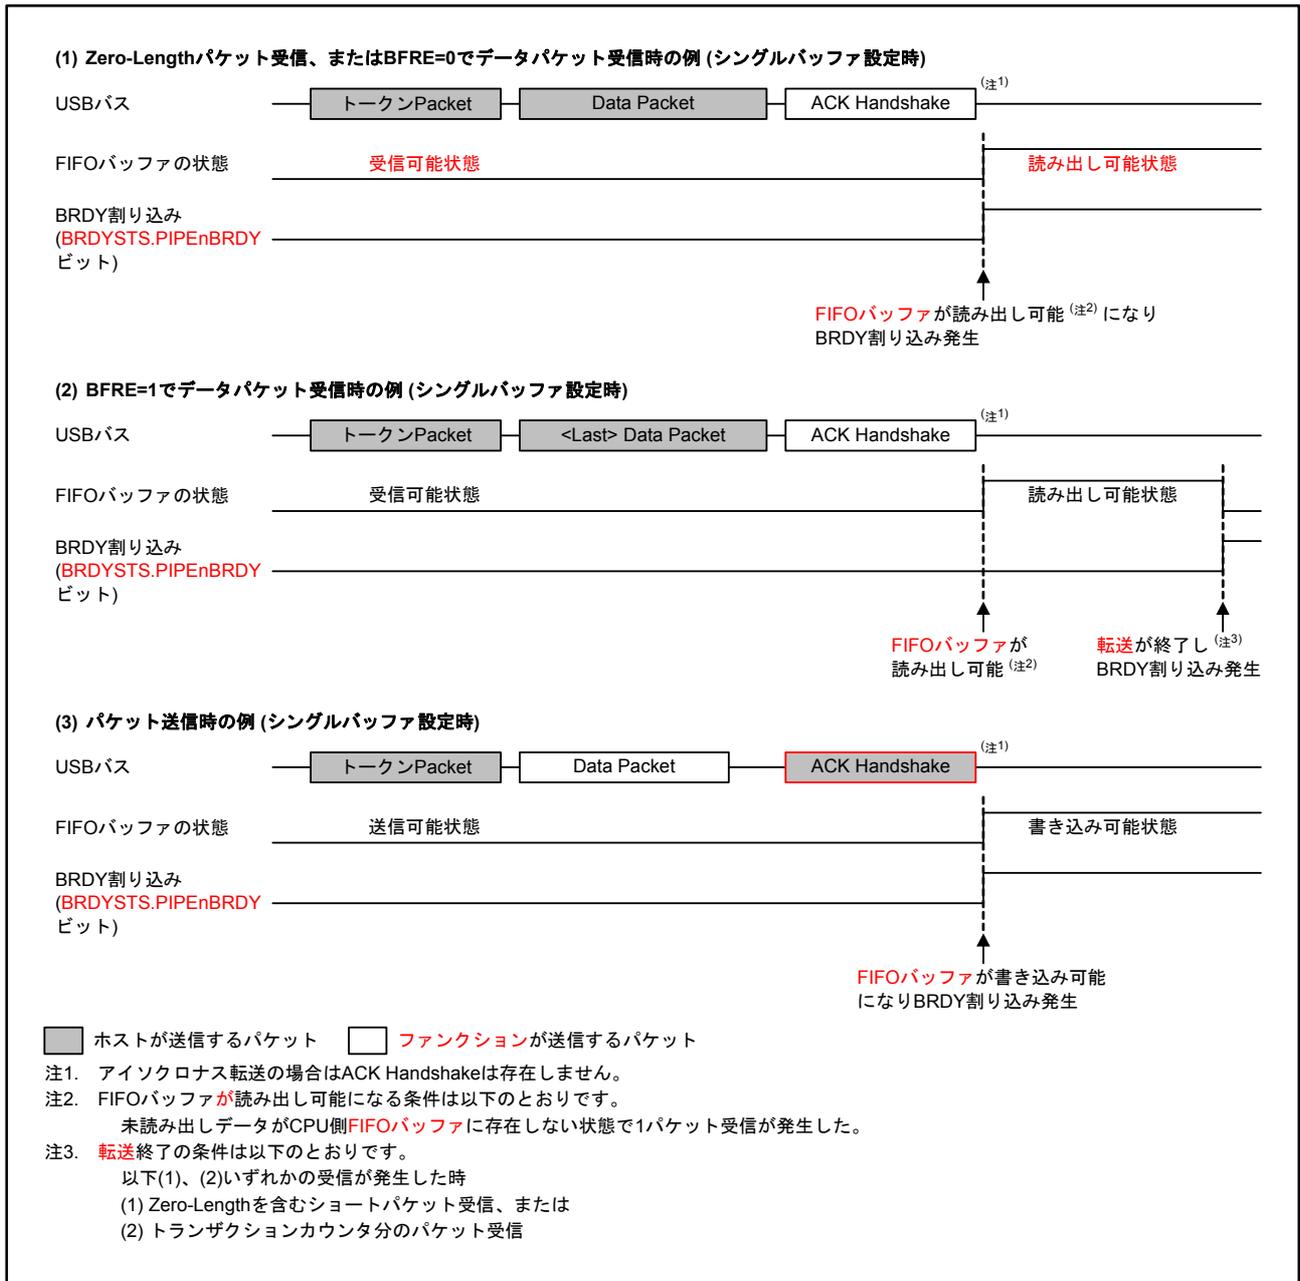
図31.8 BRDY割り込み発生タイミング図

図31.8を以下のとおり訂正いたします。

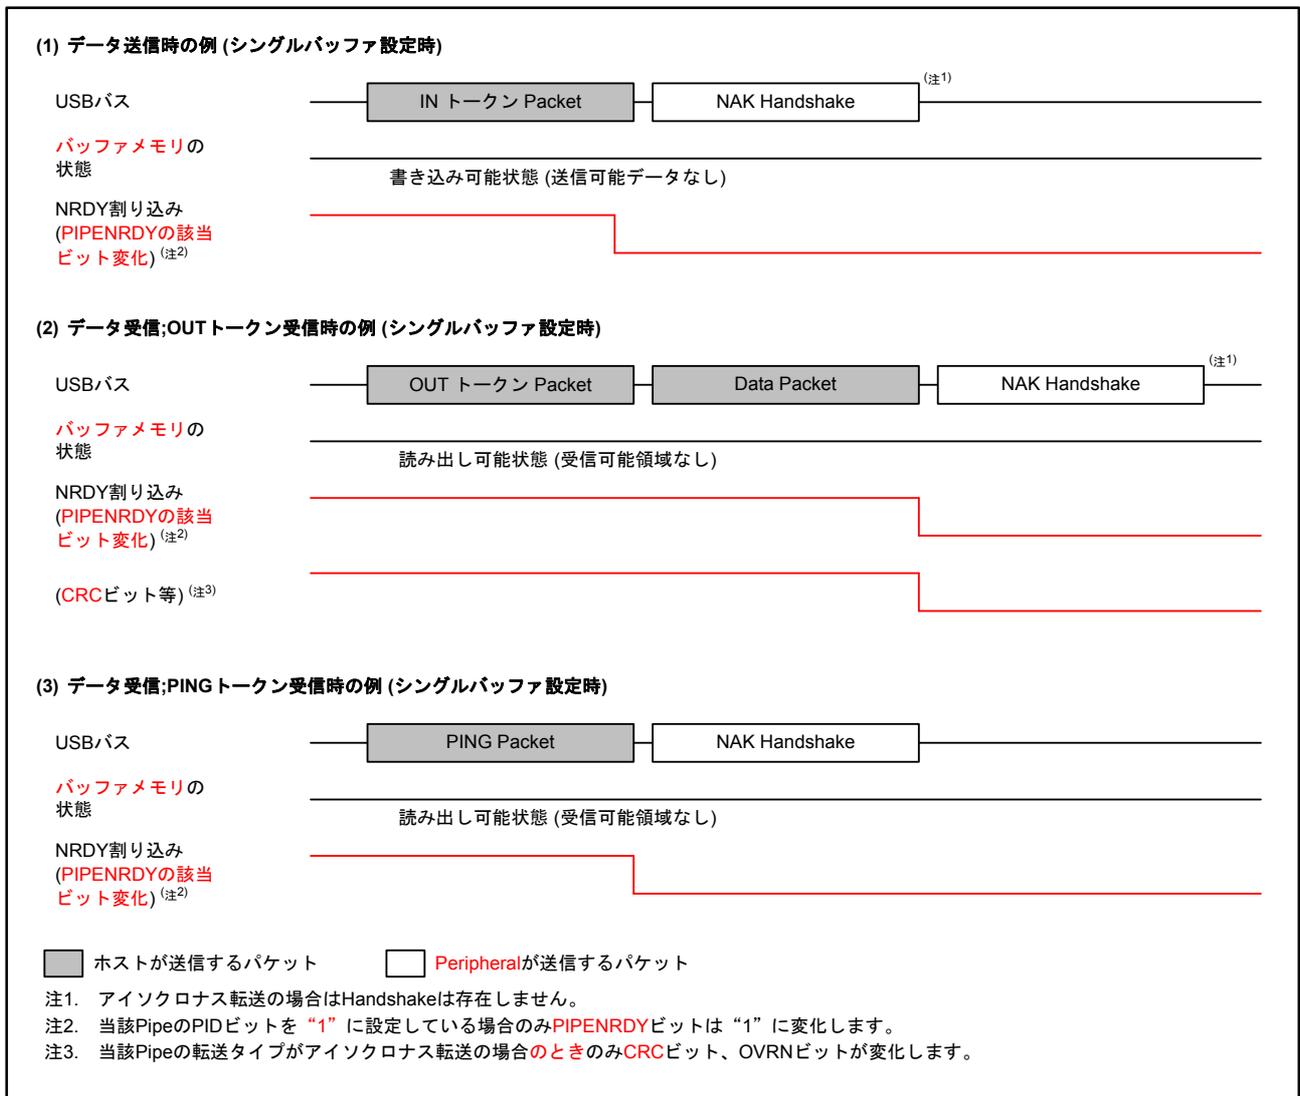
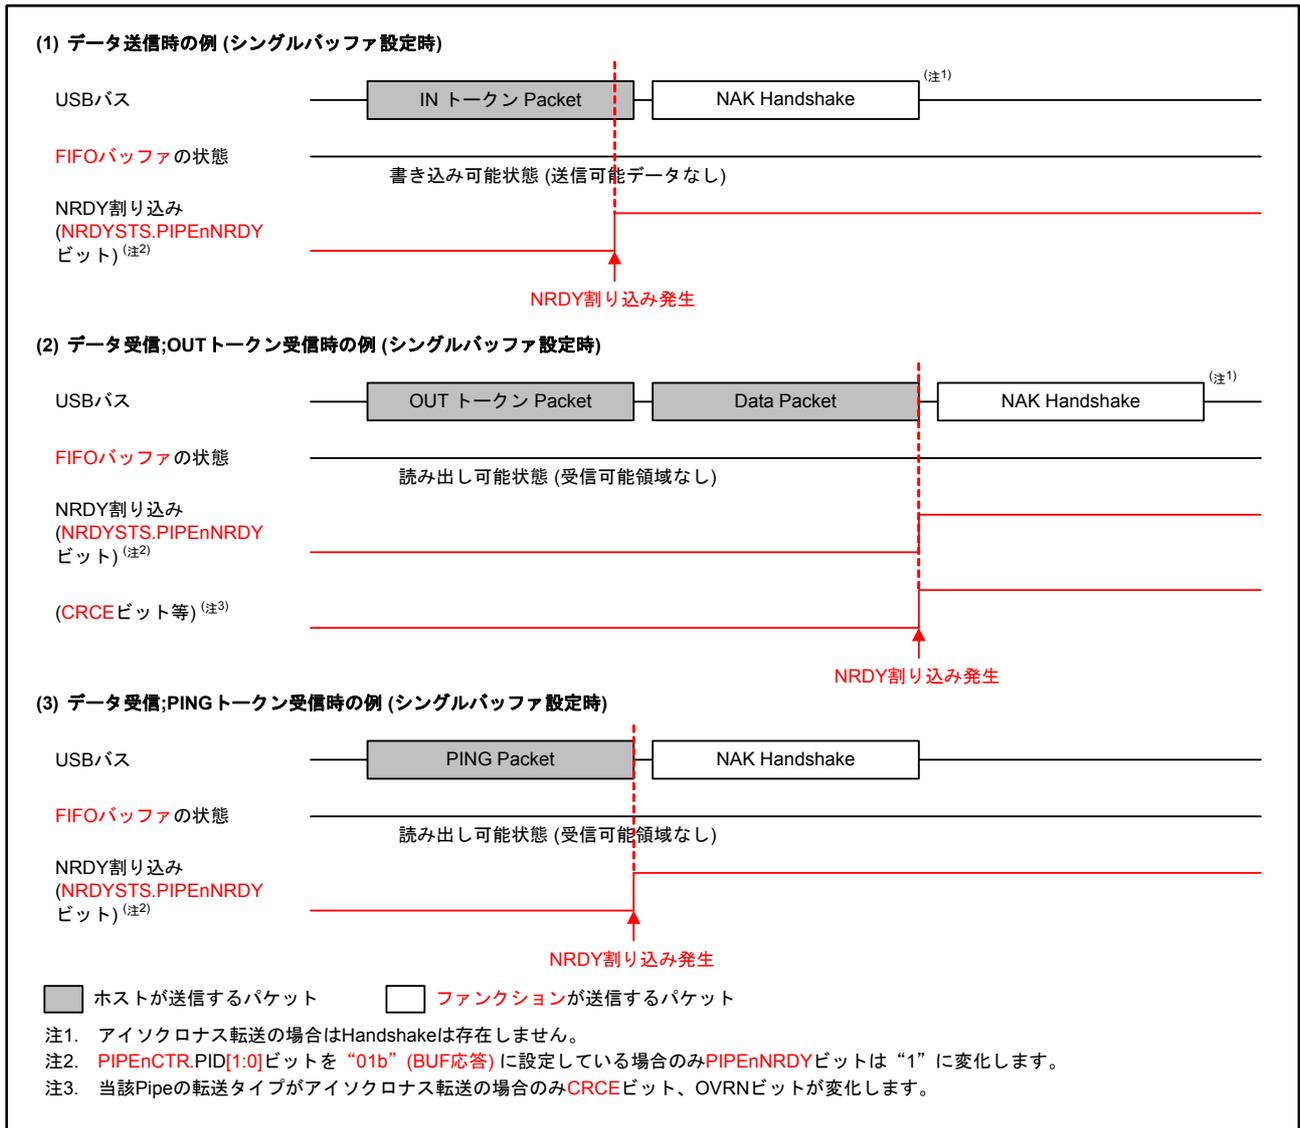
図31.9 NRDY割り込み発生タイミング図

図31.9を以下のとおり訂正いたします。

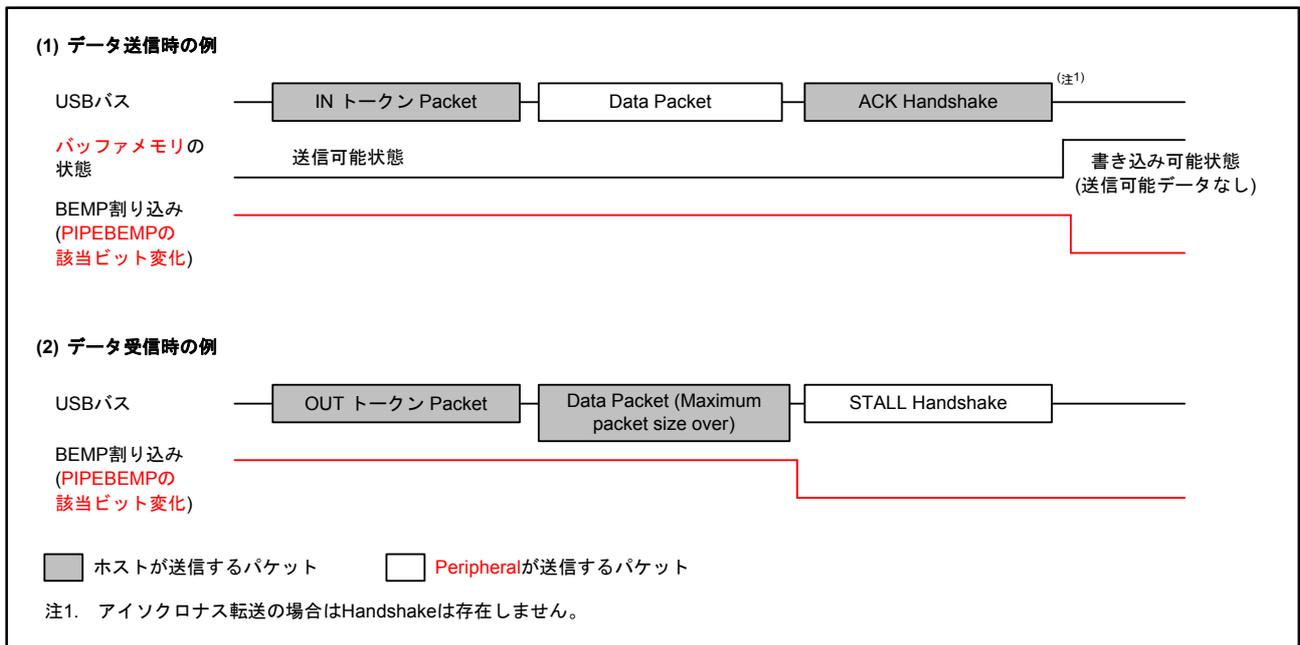
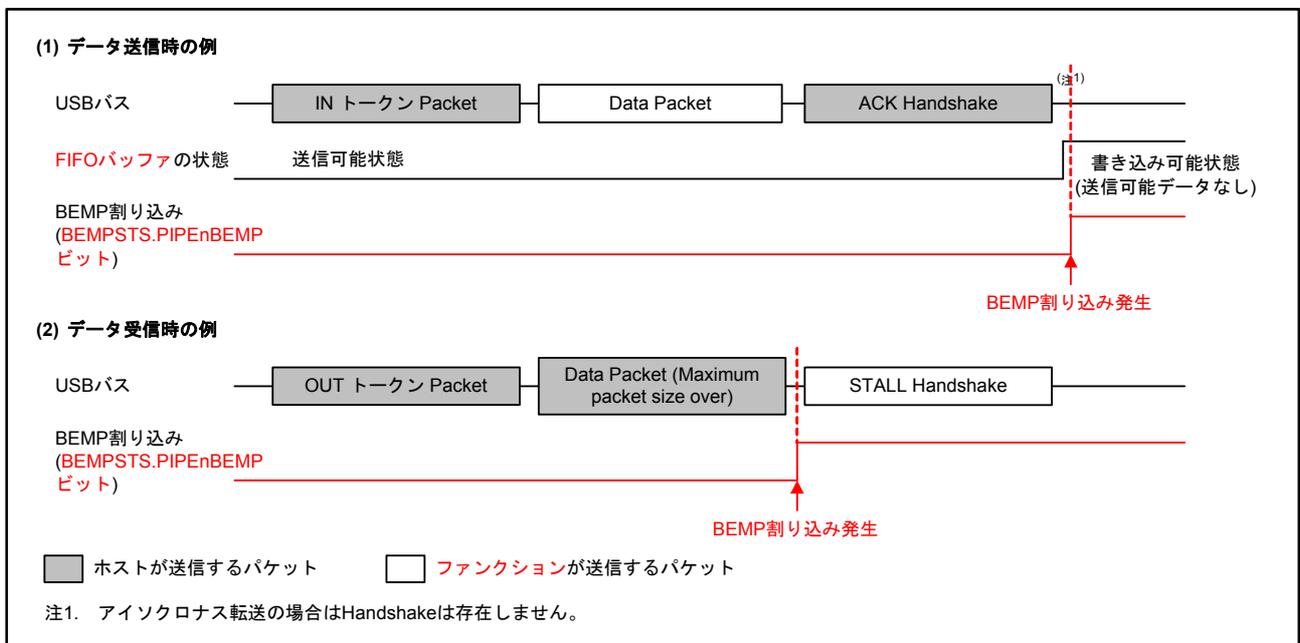
図31.10 BEMP 割り込み発生タイミング図

図31.10を以下のとおり訂正いたします。

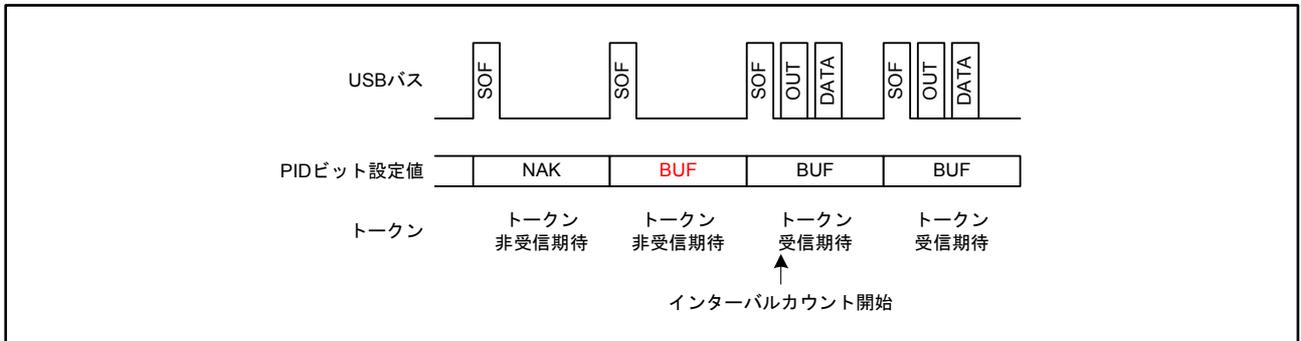
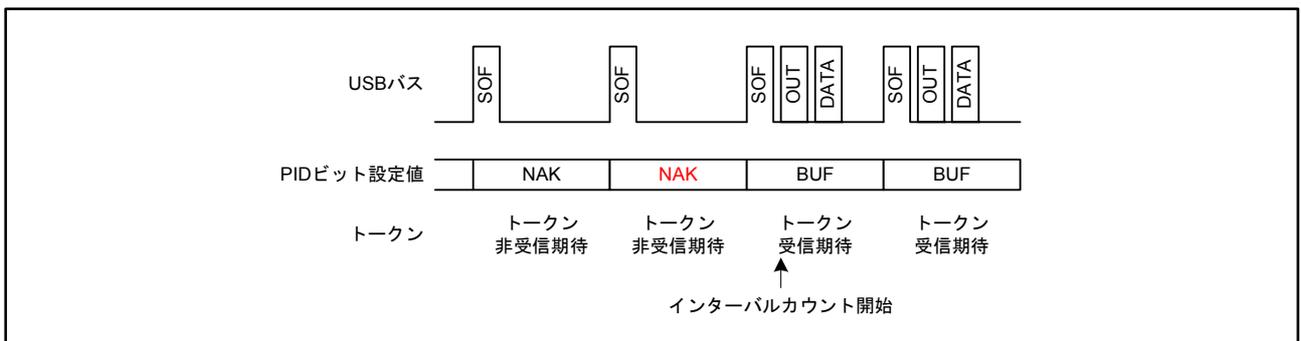
図31.13 IITV=0の場合のフレームとトークン受信期待有無の関係

31.3.9.3 (2) の「IITV = 0 のとき」の説明文と図31.13を以下のとおり訂正いたします。

- IITV = 0 のとき：選択パイプのPID[1:0]ビットをBUFに変更した**次のフレームから**インターバルのカウンタを開始します。

- IITV = 0 の場合
選択パイプのPID[1:0]ビットをBUFに変更した**時点で**インターバルのカウンタを開始します。
