マイクロコントローラ技術情報

技術通知			発行番号	ZBG-CD-08-0037号	1/1
78K0R用システム・シミュレータ			発行日	2008年9月25日	
SM+ for 78K0R			発行部門	NECエレクトロニクス株式会社 マイクロコンピュータ事業本部 汎用マイコンシステム事業部 開発ツールソリューショングループ	
文書分類	<input checked="" type="radio"/>	使用制限事項	バージョン・アップ	ドキュメント誤記訂正 (正誤表)	その他
関連資料	SM+ システム・シミュレータ 操作編			資料番号: U18601JJ1V0 (第1版)	
	SM+ システム・シミュレータ ユーザ・オープン・インターフェース編			資料番号: U18212JJ2V0 (第2版)

SM+ for 78K0R Ver. 2.21

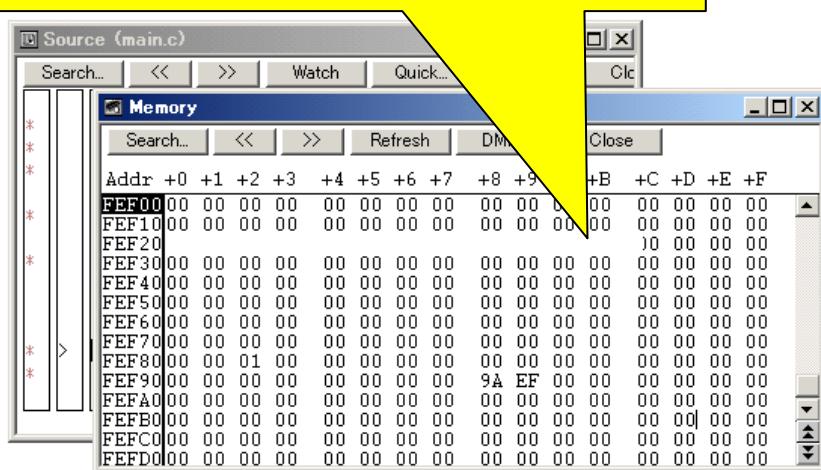
No.24 メモリ・ウインドウの表示が一部空白になる制限事項

【内 容】メモリ・ウインドウと他のウインドウが重なっていて、前面にメモリ・ウインドウが配置されている状態から、一度他の重なっているウインドウをクリックして前面に配置し、再度メモリ・ウインドウをクリックして前面に配置すると、メモリ・ウインドウの表示の一部が空白になります。キャレット(文字の入力位置を示すポインタ)が存在した行、かつ他のウインドウと重なっていた部分の表示が空白になります。

キャレットがもともとあった行で、他のウインドウと重なっていた部分の表示が空白になります。

【回避策】空白になった部分の表示は[Refresh]ボタンを押すか、消えている行を再度クリックすることで元の表示に戻ります。

【改善策】次バージョンで修正予定です。

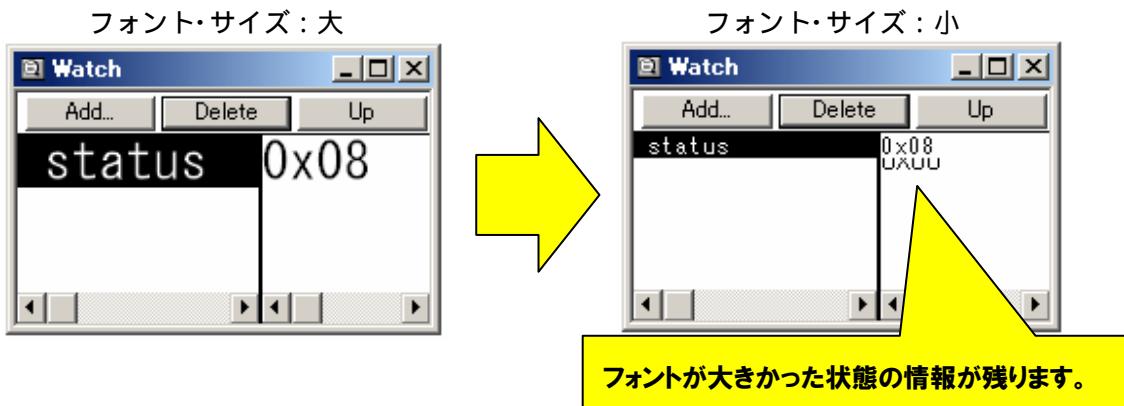
No.26 フォント・サイズ変更に関する制限事項

【内 容】ウォッチ・ウインドウ、およびローカル変数ウインドウのフォント・サイズは[オプション]メニューにある[デバッガ・オプション]内の[Font]エリアで指定できますが、フォント・サイズを小さくした場合、フォントが大きかった状態の情報が残ります。
(下図はウォッチ・ウインドウの例)

【回避策】どちらのウインドウの場合でも、ウインドウを一度最小化して、元のサイズに戻してください。もしくは、ウインドウを一度閉じてから、再度開いてください。

【改善策】次バージョンで修正予定です。

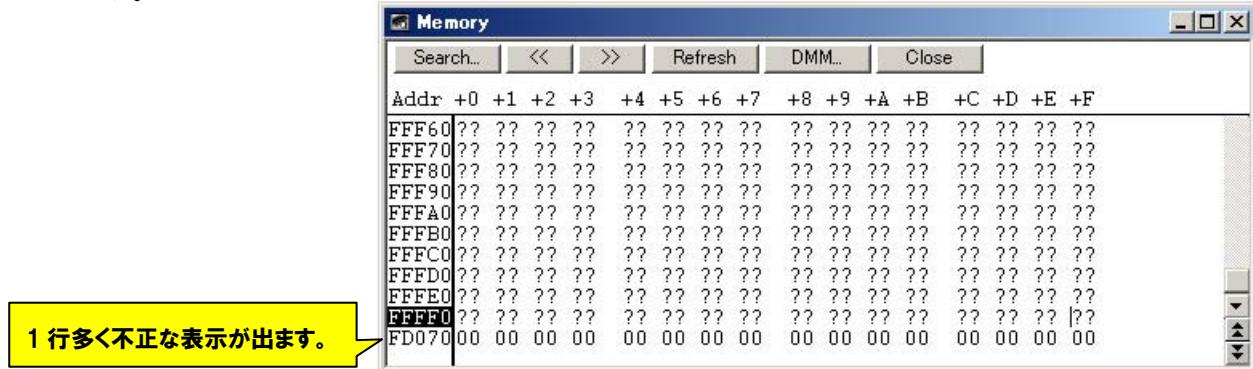
No.30 アドレス指定ダイアログでの移動に関する制限事項 1

【内 容】メモリ・ウインドウのコンテキスト・メニュー(右クリック・メニュー)[移動]で、アドレス指定ダイアログを開き最終アドレス(0xfffff)を入力すると、一行多く表示する場合があります。

【回避策】0xfffffに移動しないでください。

(このアドレスは SFR 領域のため、メモリ・ウインドウでこの領域を表示する意味がありません。)

【改善策】次バージョンで修正予定です。

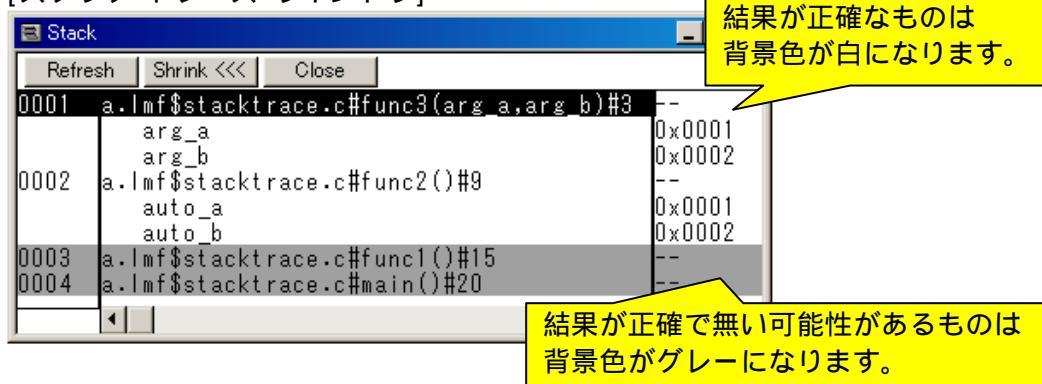
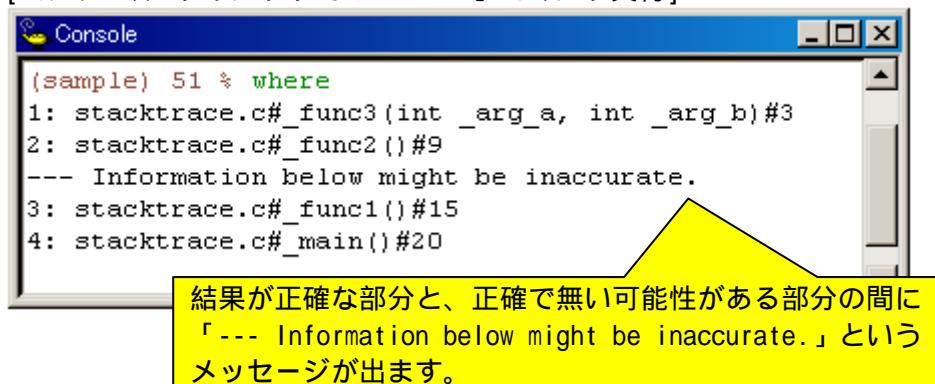
No.33 スタック・トレース・ウインドウの制限事項

【内 容】スタック・トレース・ウインドウは使用することが出来ません。

(メニューの表示やボタンがグレー化されていて、ウインドウを開くことが出来ません。)

【改善策】次バージョンで修正予定です。

スタック・トレース機能は、スタックの状態によって正確にトレースが行なえる場合と行なえない場合があるため、修正後は以下のような表示仕様になります。

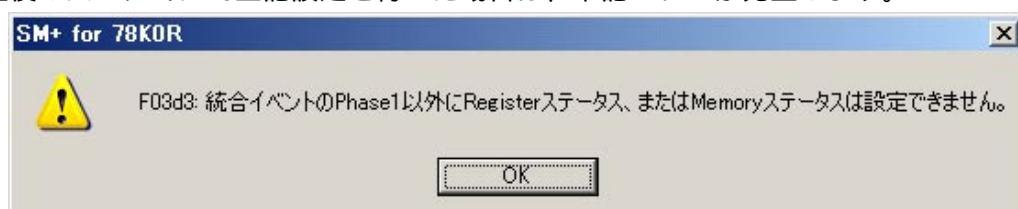
No.34 イベント・リンクに関する制限事項

【内 容】イベント・ダイアログで[Event Status]欄に[Register]や[Memory]を指定してイベントを作成した場合、このイベントをイベント・リンク条件に使用できるのは[Phase1]のみです。[Phase2]以降にも指定することは出来ますが、正常に動作しません。

【回避策】イベント・ダイアログで[Event Status]欄に[Register]や[Memory]を指定してイベントを作成した場合、イベント・リンク条件の[Phase2]以降に設定しないでください。

【改善策】V2.21 で修正済みです。

修正後のバージョンで上記設定を行った場合は、下記エラーが発生します。

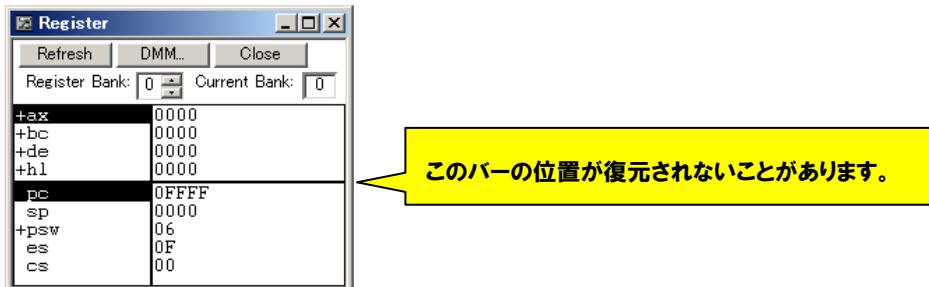
No.35 レジスタ・ウインドウのサイズ変更に関する制限事項

【内 容】レジスタ・ウインドウで、ウインドウのサイズを変更後にプロジェクトを保存し、再び読み込んだ場合にレジスタ・ウインドウ中央のバー(区切り線)の位置が復元されないことがあります。結果、一部のレジスタが隠れてしまい、表示されないことがあります。

【回避策】ありません。

【改善策】V2.21 で修正済みです。

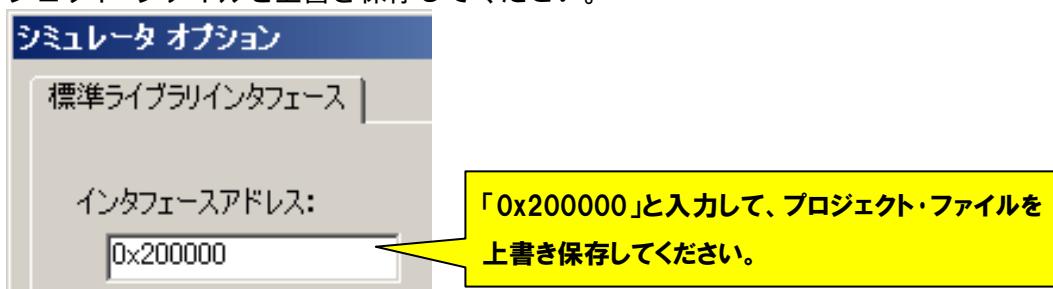
No.46 標準入出力機能のインターフェース・アドレスにアクセスできない制限事項

【内 容】 標準入出力機能を使用していない状態で、標準入出力機能のインターフェース・アドレスに対してダウンロードや、命令による書き込み等を行った場合、無視されてしまいます。

標準入出力機能のインターフェース・アドレスは、[オプション]メニューの[シミュレータ オプション]で指定しますが、デフォルトの場合 0xFFE90 ~ 0xFFEA3(内蔵 RAM 領域)に設定されているため、本制限によってプログラムが誤動作してしまいます。

【回避策】 標準入出力機能を使用していない場合、[オプション]メニューの[シミュレータ オプション]を開いて[インターフェースアドレス]の入力欄に「0x200000」と入力して、プロジェクト・ファイルを上書き保存してください。

「0x200000」は、対象デバイスには存在しないアドレスのためプログラムが誤動作することはありません。

【改善策】 V2.21 で修正済みです。

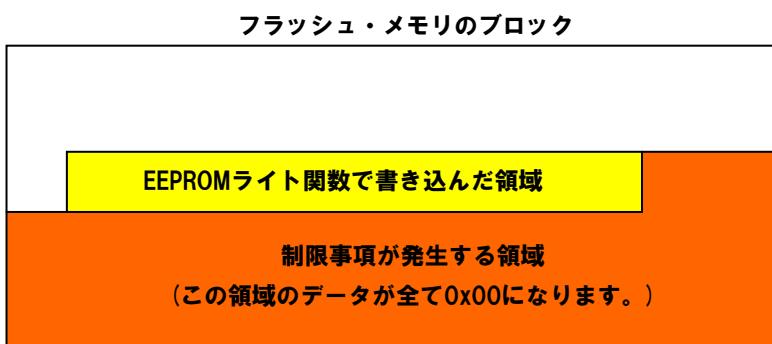
No.48 フラッシュ・セルフ・プログラミング機能に関する制限事項

EEPROM ライト関数(EEPROMWrite)を実行すると、引数に指定する「書き込み開始アドレス」から「書き込みデータ数」分の書き込みが行なわれます。ここで、書き込み開始アドレスと、書き込んだデータの最終アドレスが同じブロックに有る場合、同じブロックにあるデータ、かつ書き込んだ領域以降のデータが全て 0x00 になってしまいます。(下図参照)

【回避策】 、ともにありません。

【改善策】 、ともに次バージョンで修正予定です。

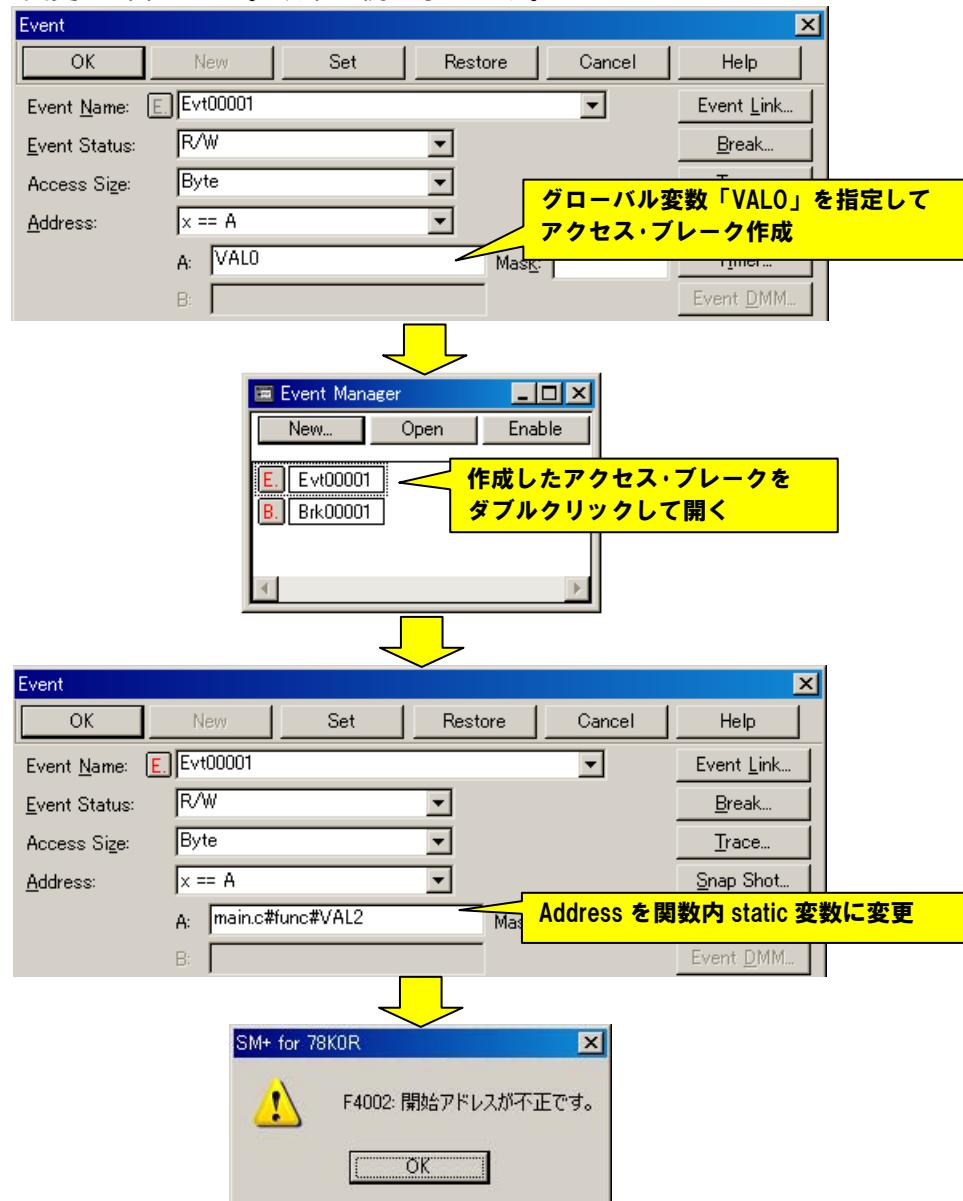
No.51 アクセス・ブレーク設定に関する制限事項 3

【内 容】アクセス・ブレークの設定を行った後、イベント・ダイアログから設定の変更を行なう場合、[Address]欄に関数内 static 变数を指定すると「F4002：開始アドレスが不正です。」もしくは、「F4003:終了アドレスが不正です。」のエラー・ダイアログが現れ、アクセス・ブレーク設定の変更が出来ません。以下に例を示します。

【回避策】一度ブレークを削除し、新しくアクセス・ブレークを作成してください。

【改善策】次バージョンで修正予定です。

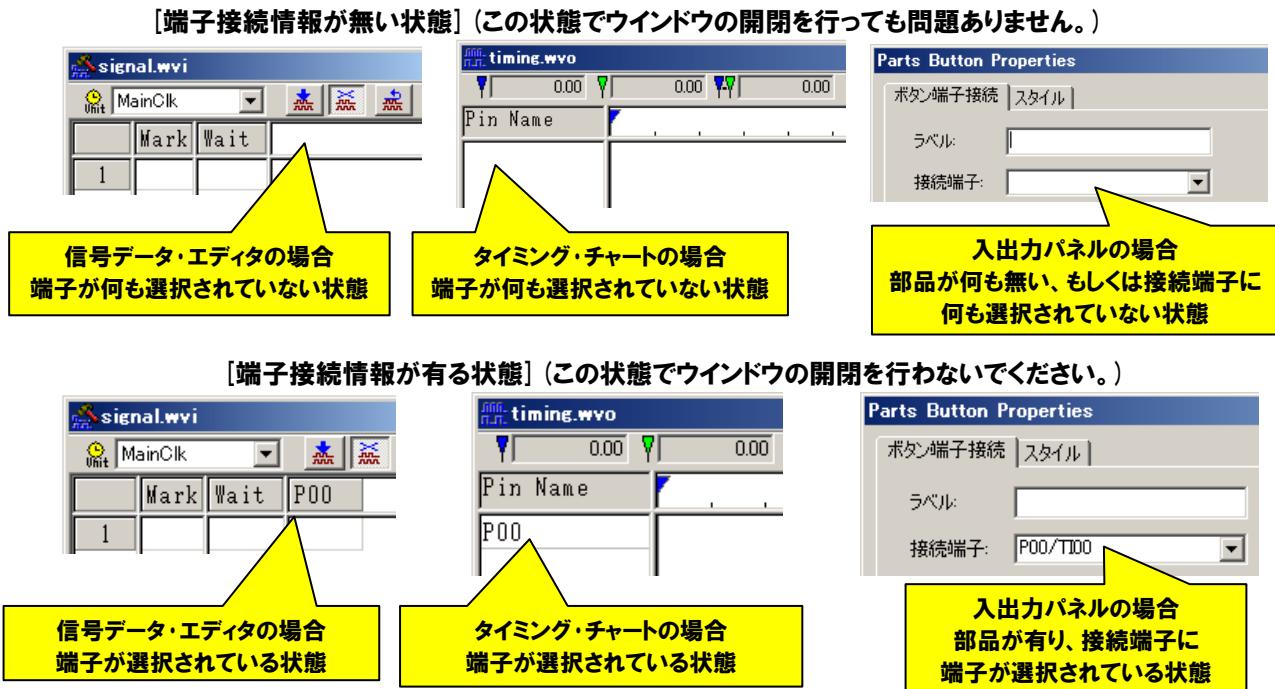
No.10 メニュー・バーの[シミュレータ]から選択するウインドウをプログラム実行中に開閉/編集した場合の制限事項

【内容】プログラム実行中に下記ウインドウの開閉を行うと、シミュレータがデッドロック、もしくは強制終了する場合があります。

- 接続端子情報を持つ信号データ・エディタ・ウインドウ
- 接続端子情報を持つタイミングチャート・ウインドウ
- 接続端子情報を持つ入出力パネル・ウインドウ

端子接続情報の有無は以下のように判断できます。

【回避策】上記ウインドウの開閉および内容の編集はプログラム停止中に行ってください。

【改善策】次バージョンで修正予定です。修正後、プログラム実行中に上記ウインドウの開閉/編集は行なうことが出来なくなります。(エラーが出る、もしくは開閉/編集が行なえない、と言う動作になります。)

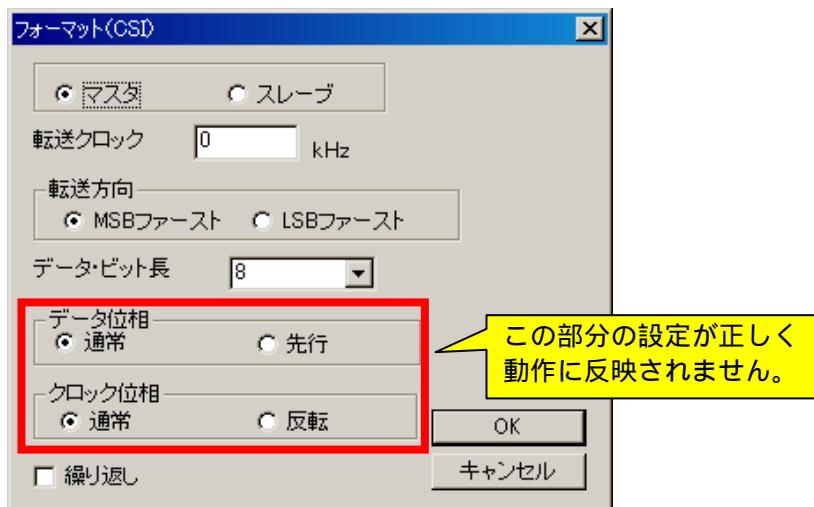
No.15 シリアル・ウインドウ(CSI マスタ・モード)に関する制限事項

【内 容】シリアル・ウインドウを CSI のマスタ・モードとして使用する場合、[フォーマット(CSI)]ダイアログの[データ位相]および[クロック位相]の設定がシリアル・ウインドウからの出力波形に正しく反映されません。このため、正常な送受信が出来ません。

【回避策】回避策はありません。

【改善策】次バージョンで修正予定です。
