# RL78コード生成ツール

R20UT4632JJ0105

CS+ RL78コード生成 (CS+ for CC/CA,CX) V2.21.00,  
e<sup>2</sup> studio Code Generatorプラグイン V2.18.0,  
AP4 for RL78 V1.20.00, Applilet3 for RL78 V1.20.00

## リリースノート

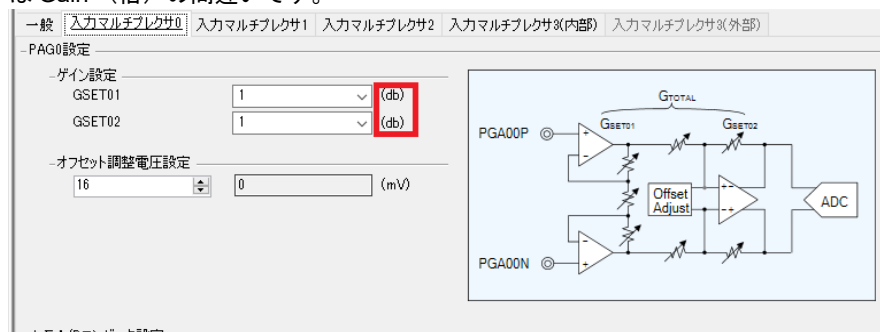
### 5.2.4 PGA+ $\Delta\Sigma$ A/D コンバータ ゲイン設定の単位の表記ミスについて

入力マルチプレクサ0/1/2/3(内部)/3(外部)のPGA0設定のゲイン設定の単位が'db'となっておりますが、これは'Gain' (倍) の間違いです。

【回避策】 GSET01 および、GSET02 の指定時に'db'を'Gain'(倍)と読み替えてください。
