# RL78コード生成ツール

R20UT5764JJ0100  
Rev.1.00  
2026.1.20

CS+ RL78コード生成 (CS+ for CC/CA,CX) V2.23.00,  
e<sup>2</sup> studio Code Generatorプラグイン V2.26.0 (Windows),  
e<sup>2</sup> studio Code Generatorプラグイン V1.2.0 (Linux/Mac OS),  
AP4 for RL78 V1.23.00, Applilet3 for RL78 V1.26.00  
リリースノート

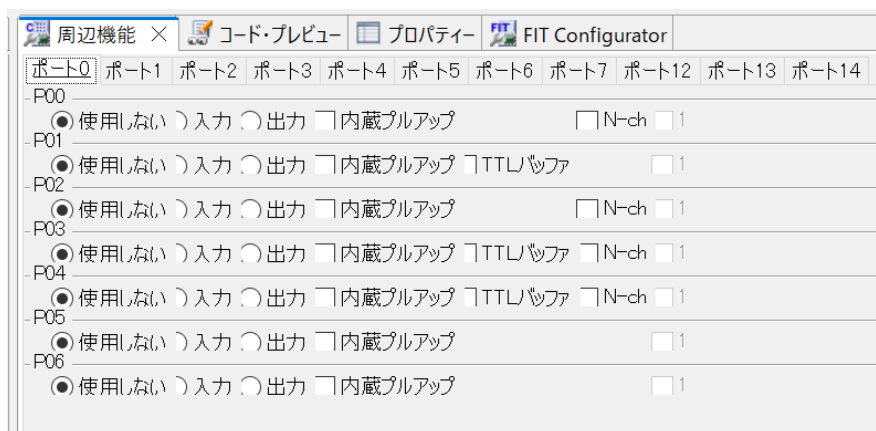
図 3-1 周辺機能ビュー

画面のスケール設定が100%以上の場合、コードジェネレータービューの表示で、一部のコントロールが完全に表示されない問題がありましたが、この問題は今回のリリースで改善されました。

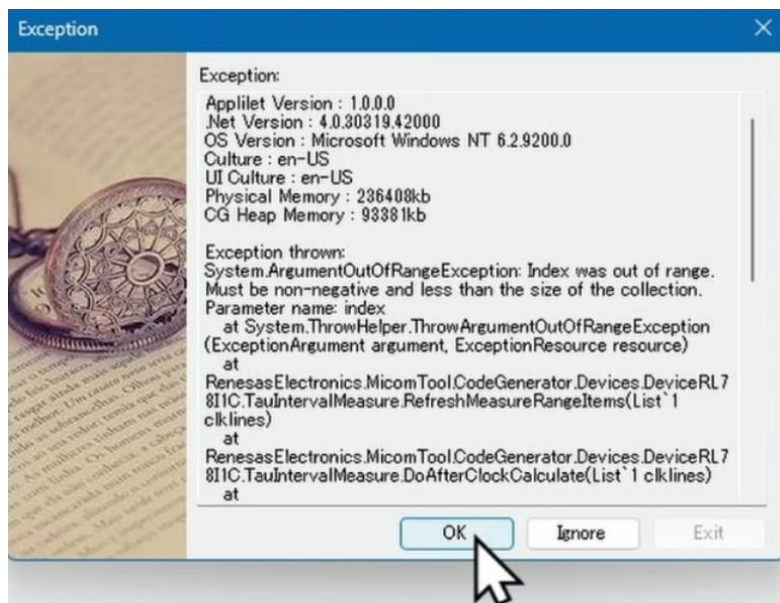
図 3-3 表示されるエラーメッセージ

TAU入力パルス間隔測定と他のTAU機能を同時に使用した場合で、設定項目を何度も変更すると、エラーメッセージが表示される問題を改善しました。

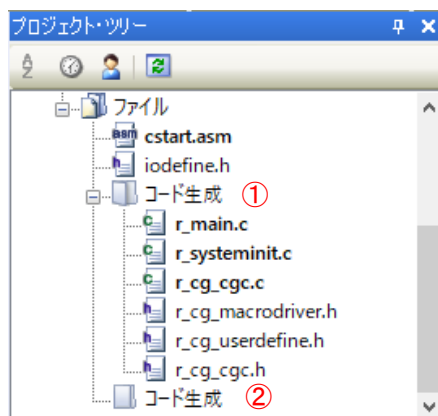
コード生成を実行すると、以下のように [コード生成] カテゴリが複数作成されることがあります。

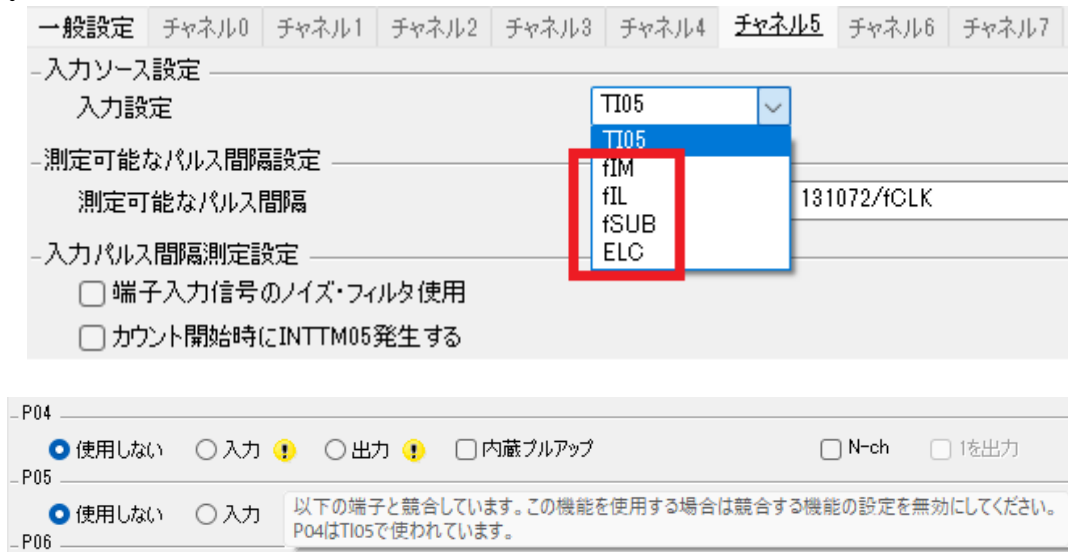
TAU入力パルス間隔測定でTI05以外を入力ソースとして選択した場合でも、TI05端子の競合状態が解除されません。

- 【回避策】 PIOR の設定で TI05 を使用しない端子側に設定してください。  
例) P04 をポートとして使用する場合は、PIOR の設定で TI05 が P125 になる設定を選択する。

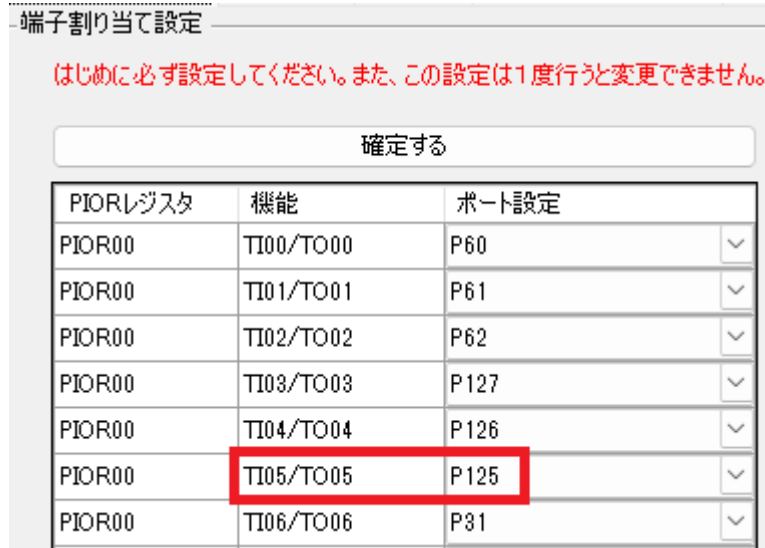
P04 に競合を示すアイコンは表示されなくなります。

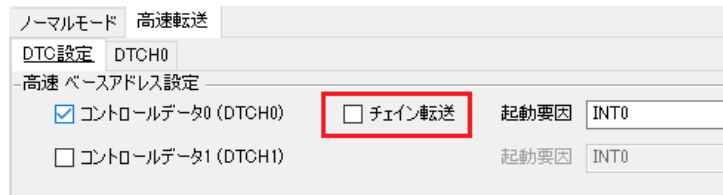
図 6-2 高速 DTC のチェーン転送

高速DTCのチェーン転送の設定項目がありますが、チェーン転送に対応したコードをサポートしていません。

【回避策】 チェーン転送に使用しないでください。

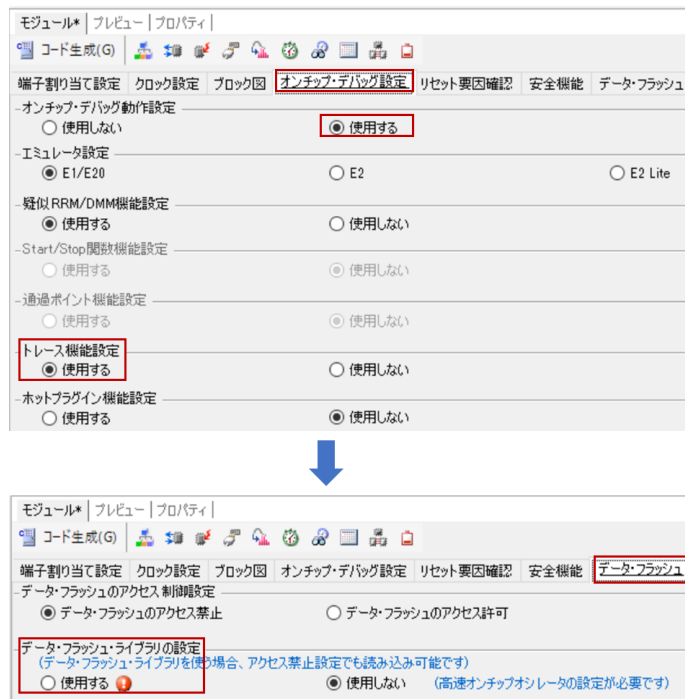
図 6-6 トレース機能とデータ・フラッシュ・ライブラリを併用できない場合

トレース機能を使用する場合、データ・フラッシュ・ライブラリ機能を選択できません。実際、データ・フラッシュ・ライブラリとトレース機能を使用するRAM領域は重複していませんので、同時に使用できます。

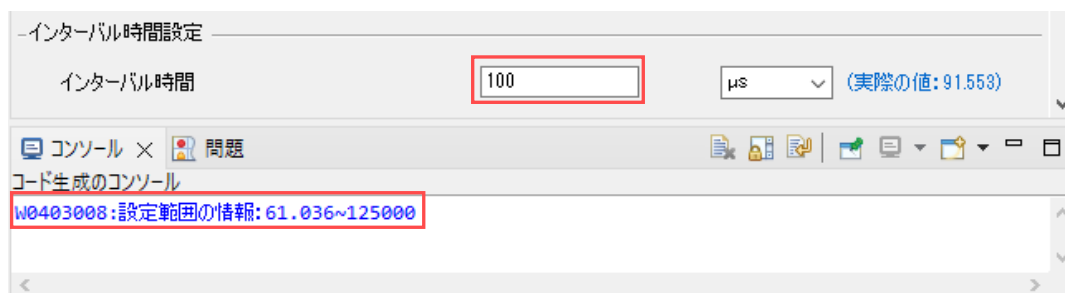
図 6-10 入力値範囲に関するメッセージ

テキストボックスをダブルクリックすると、有効な入力値の範囲に関するメッセージがコンソールに出力されます。ただし、プロジェクトのビルド後にこのメッセージは表示されません。

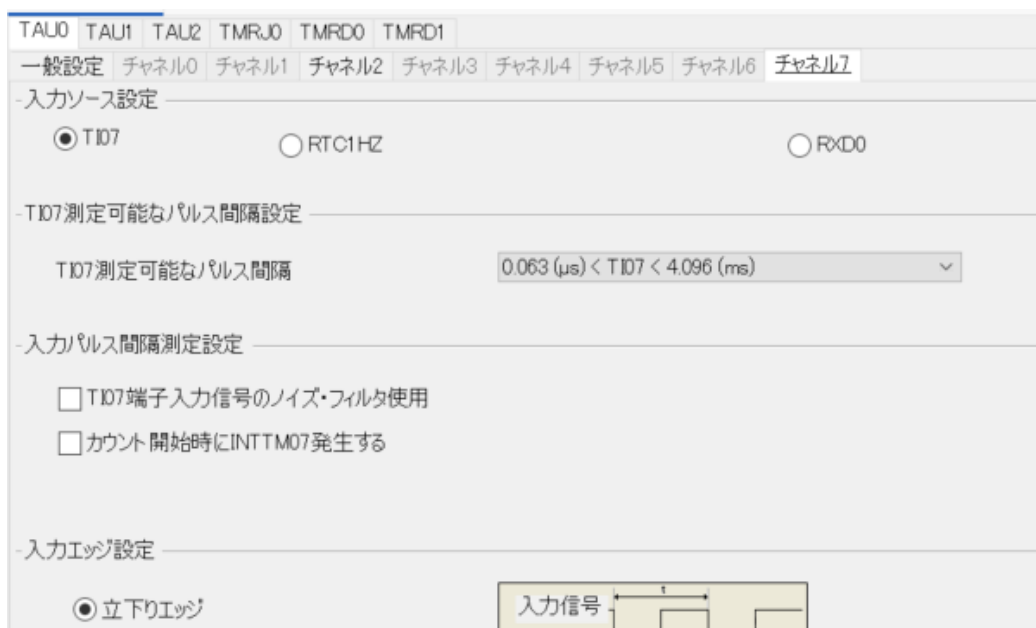
図 6-12 スクロール・バーが表示されない

SAUまたはTAUを表示した場合に、スクロール・バーが表示されず、一部のGUIが設定できない場合があります。

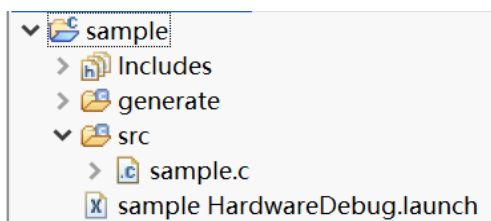
図 6-14 周辺コード生成ノードが無い状態

e<sup>2</sup> studioでプロジェクトの作成時に「周辺コード生成を使用」を選択しても、プロジェクトツリーに周辺コード生成ノードが表示されない場合があります。
