【リビジョンアップ】

R20TS1232JJ0100

e² studio RL78 Smart Configurator プラグイン 2026-04.1,
RL78 スマート・コンフィグレータ V1.17.0

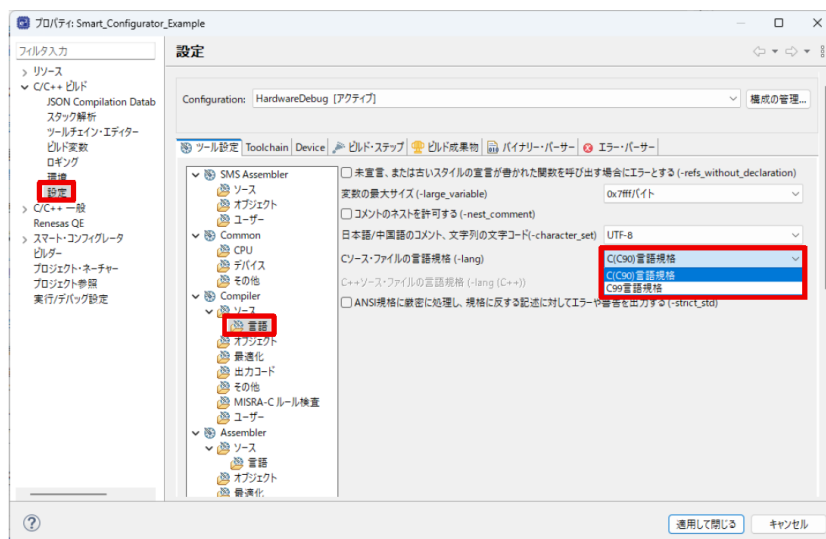
図 2-1 CC-RL プロジェクトの [C ソース・ファイルの言語規格 (-lang)]

- e² studio のコンパイラ言語設定が、コード生成に反映されない問題
e² studio で設定したコンパイラの言語規格が、コード生成結果に反映されない問題を修正しました。
本バージョンより、スマート・コンフィグレータは CC-RL および LLVM プロジェクトで e² studio の言語規格設定を反映したコードを生成します。
