要旨

本アプリケーションノートは、M16C/63,64A,64C,65,65C,6C,5LD,56D,5L,56,5M,57 グループの製品の過去の開発時に発生したトラブル事例と解決方法を掲載しています。開発時にトラブルが発生した場合、該当するトラブル事例を本アプリケーションノートから検索して問題の解決を図ることを目的としています。

M16C/63,64A,64C,65,65C,6C,5LD,56D,5L,56,5M,57

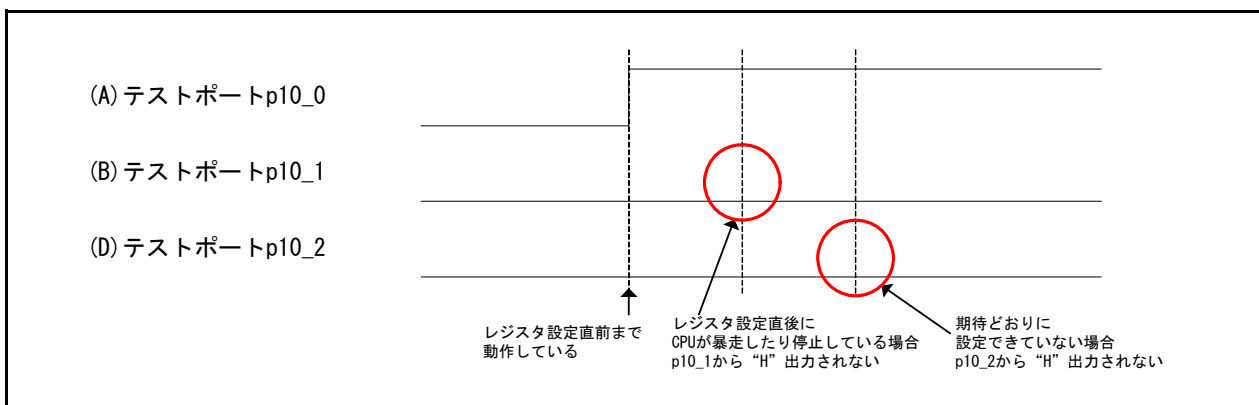
図 4.6 設定後プログラムが停止または暴走した場合の波形

「図 4.6 設定後プログラムが停止または暴走した場合の波形」のように(B)および(D)のテストポートが“H”出力されない可能性があります。ユーザズマニュアルハードウェア編を参照し、レジスタの設定手順、電気的特性の推奨動作条件および注意事項が守れているか確認してください。

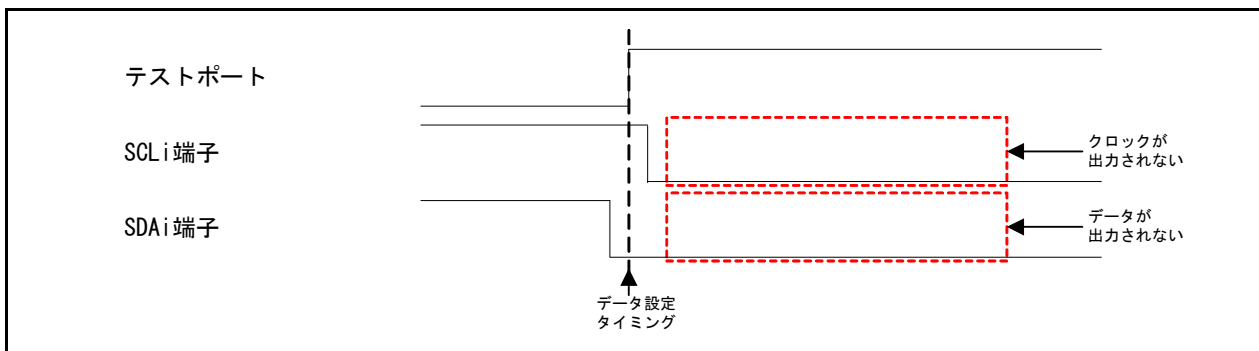
図 4.9 異常時の信号パターン [A-2]

この場合、送信条件が満たせていないことが考えられます。

送信許可(UiC1 レジスタの TE ビットを“1”)になっているか確認してください。

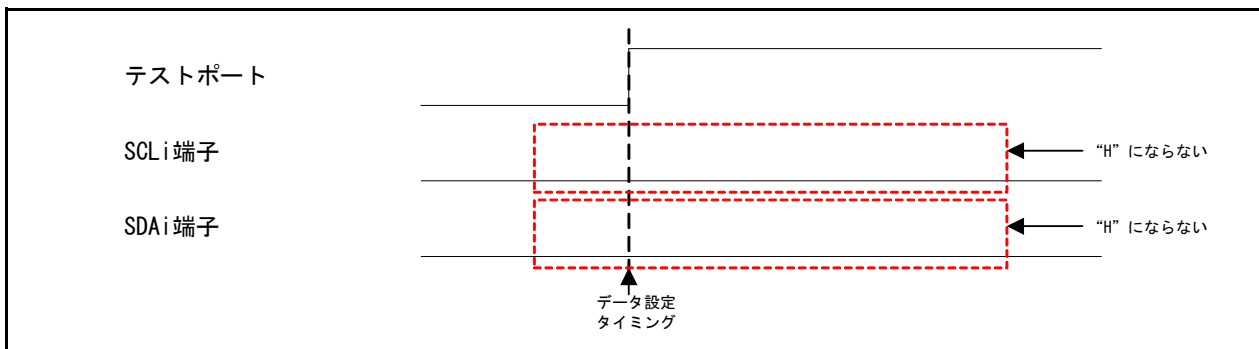
図 4.10 異常時の信号パターン [A-3]

テストポートが反転した後も、SDAi端子、SCLi端子は“L”のまま変化しない。
この場合、SDAi端子およびSCLi端子がプルアップしていないことが考えられます。
外部回路で端子をプルアップしてください。

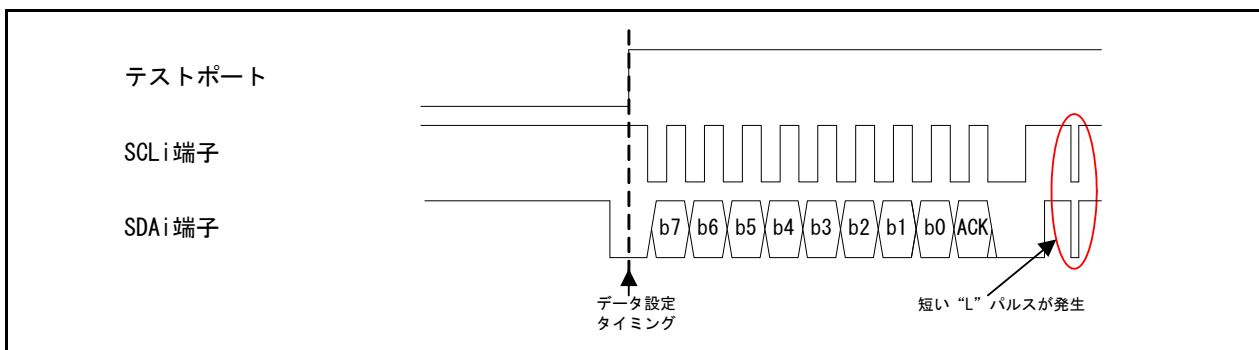
図 4.11 異常時の信号パターン [A-4]

SDAi端子およびSCLi端子に、短い“L”パルスが発生している。
この場合、周辺回路や外部の影響でノイズが発生した可能性があります。SCLi端子にパルスが発生すると、通信先デバイスでビットずれが発生する可能性があります。
ノイズが発生している場合は、SCLi端子、SDAi端子に直列で数百Ω程度の直列抵抗を挿入するか、信号線をノイズ発生源から遠ざけるなどして、対策してください。
直列抵抗を使用する場合、I²Cバス上の定数が許容可能な範囲になるように設計してください。

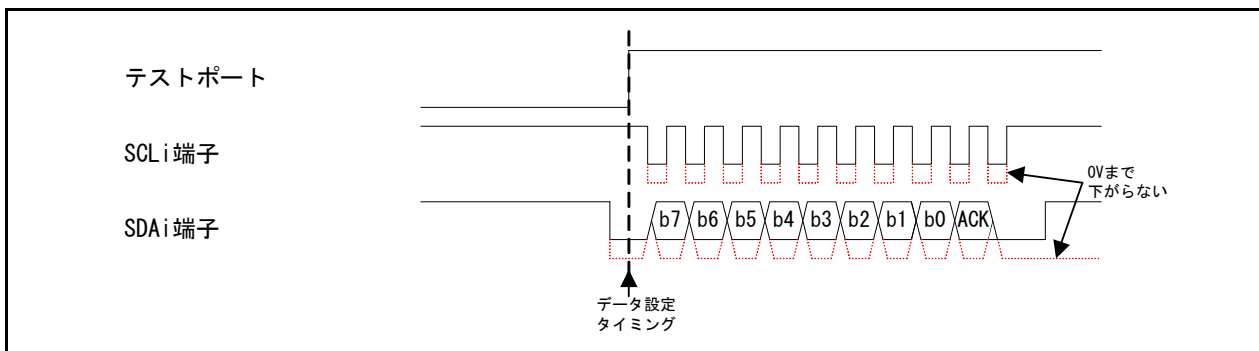
図 4.12 異常時の信号パターン [A-5]

この場合、SDAi 端子、SCLi 端子と接続している他の端子や通信先デバイスから信号が出力され、信号の衝突が発生している可能性があります。通信先デバイスの VIH、VIL を満たせず、“H”および“L”を正しく認識できない可能性があります。また、100Ω 程度の抵抗でプルアップ/プルダウンし、レベルが変化しない場合は、CMOS 出力されていると考えられます。

SDAi 端子、SCLi 端子と接続している端子や、通信先デバイスから信号が出力されていないか、回路や設定などを確認してください。

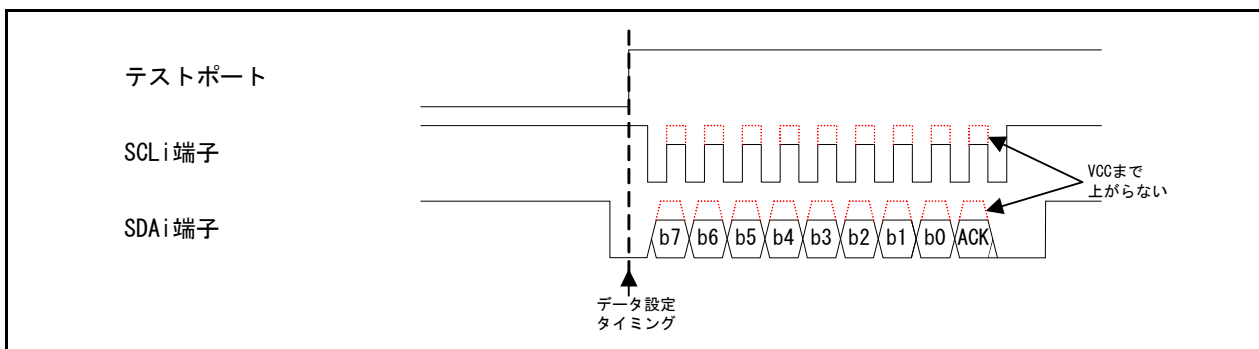
図 4.13 異常時の信号パターン [A-6]

この場合、SDAi 端子、SCLi 端子に接続しているプルアップ抵抗値や配線容量が大きすぎることによって、レベルが通信先デバイスの“VIH”まで上がらなかったり、十分な“H”期間が確保できず規格を満たせていない可能性があります。また、ビットずれが発生している可能性があります。

SDAi 端子、SCLi 端子に接続しているプルアップ抵抗値や配線容量が大きくなりすぎないように十分に余裕をもった回路設計を行ってください。

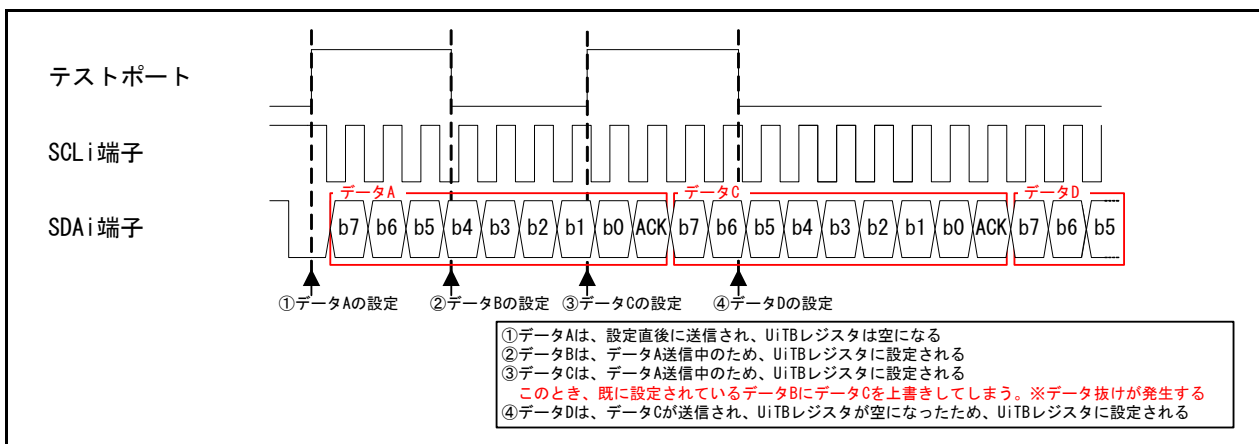
図 4.14 異常時の信号パターン [A-7]

1バイトの送信データ出力中に、複数回テストポートが反転する。

この場合、送信バッファフル(UiC1レジスタのTIビットが“0”)の状態、UiTBレジスタに次のデータを設定しているため、データが上書きされ、送信データに抜けが発生することが考えられます。次の送信データは、送信完了割り込み内で設定するようにしてください。

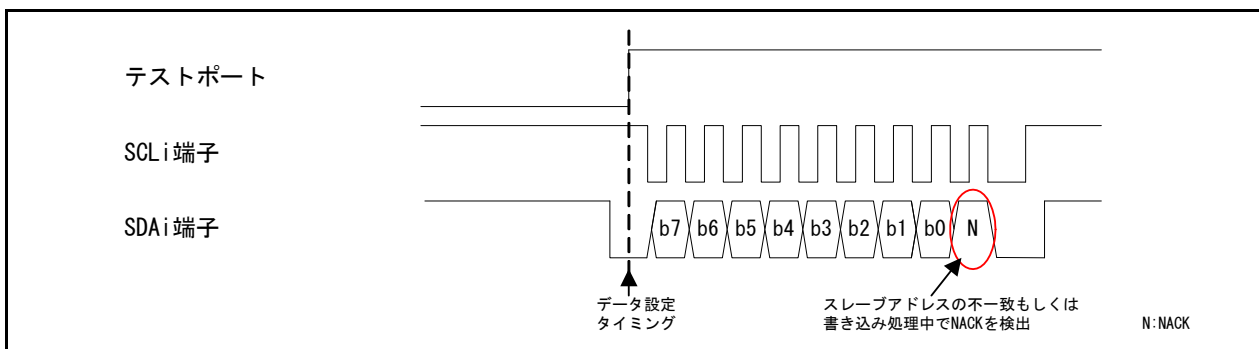
図 4.15 異常時の信号パターン [A-8]

この場合、送信したスレーブアドレスが、送信先デバイスのアドレスと一致しなかった、または、通信先デバイスが書き込み処理中であり、NACK応答している可能性が考えられます。

通信先デバイスの仕様書などを確認し、正しいアドレスを送信するようにしてください。または、通信先デバイスの書き込み時間待った後、再度スレーブアドレスを送信してください。

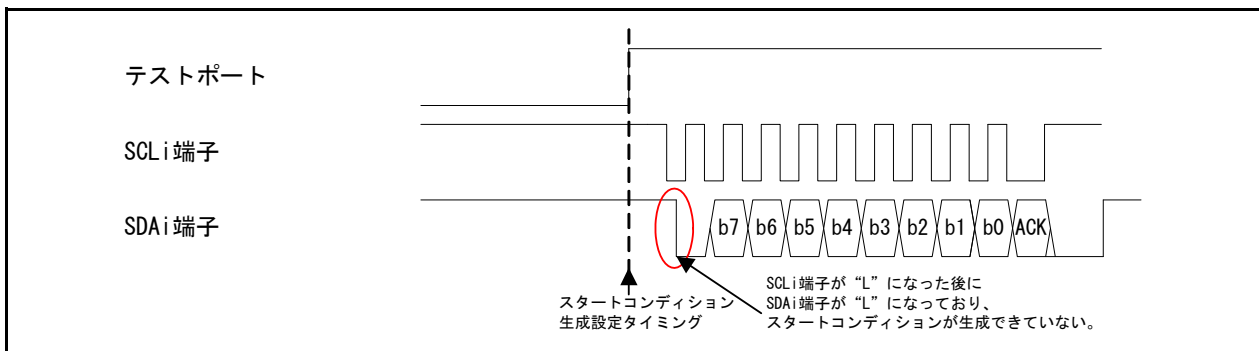
図 4.18 異常時の信号パターン [B-3]

この場合、SDAi デジタル遅延機能による遅延量(UiSMR3 レジスタの DL2～DL0 ビットの設定値)が大きすぎると考えられます。

SDAi デジタル遅延機能による遅延量(UiSMR3 レジスタの DL2～DL0 ビットの設定値)が適切に設定されているかご確認ください。

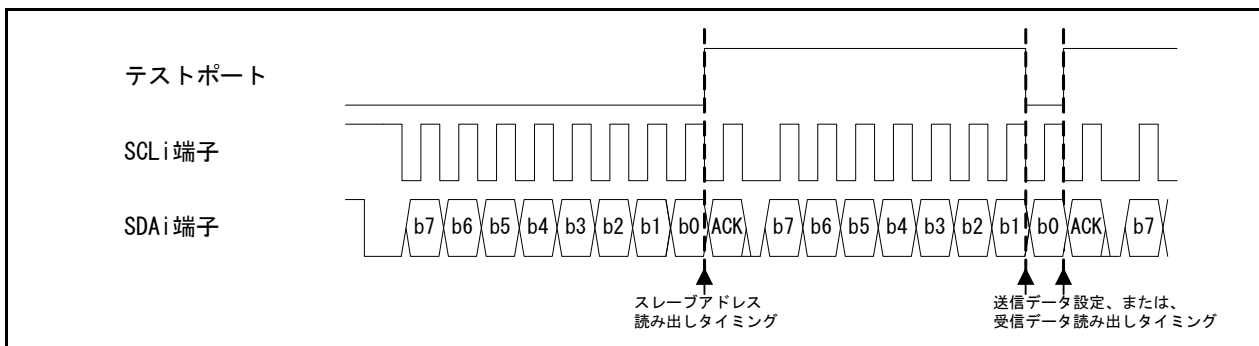
図 4.20 異常時の信号パターン [C-2]

この場合、受信割り込みで受信データを読み出していると考えられます。受信割り込みで読み出した時と送信割り込みで読み出した時では、UiRBレジスタに格納されるデータの並びが異なります。

スレーブアドレス受信以降のデータの読み出しは、送信割り込みで行っているか確認してください。受信割り込みで読み出す場合は、データの並び替えを必要です。
