# RENESAS TECHNICAL UPDATE

製品分類	MPU & MCU	発行番号	TN-RX*-A108A/J	Rev.	第1版
題名	RX63Nグループ、RX631グループ USB2.0ホスト/ファンクションモジュール(USBa)に関するマニュアルの誤記訂正		情報分類	技術情報	
適用製品	RX63Nグループ、RX631グループ	対象ロット等	関連資料	RX63Nグループ、RX631グループ ユーザーズマニュアルハードウェア編 Rev.1.80 (R01UH0041JJ0180)	
		全ロット

RX63Nグループ、RX631グループ ユーザーズマニュアルハードウェア編のUSB2.0ホスト/ファンクションモジュール(USBa)章において誤記がありましたので、以下のとおり訂正いたします。

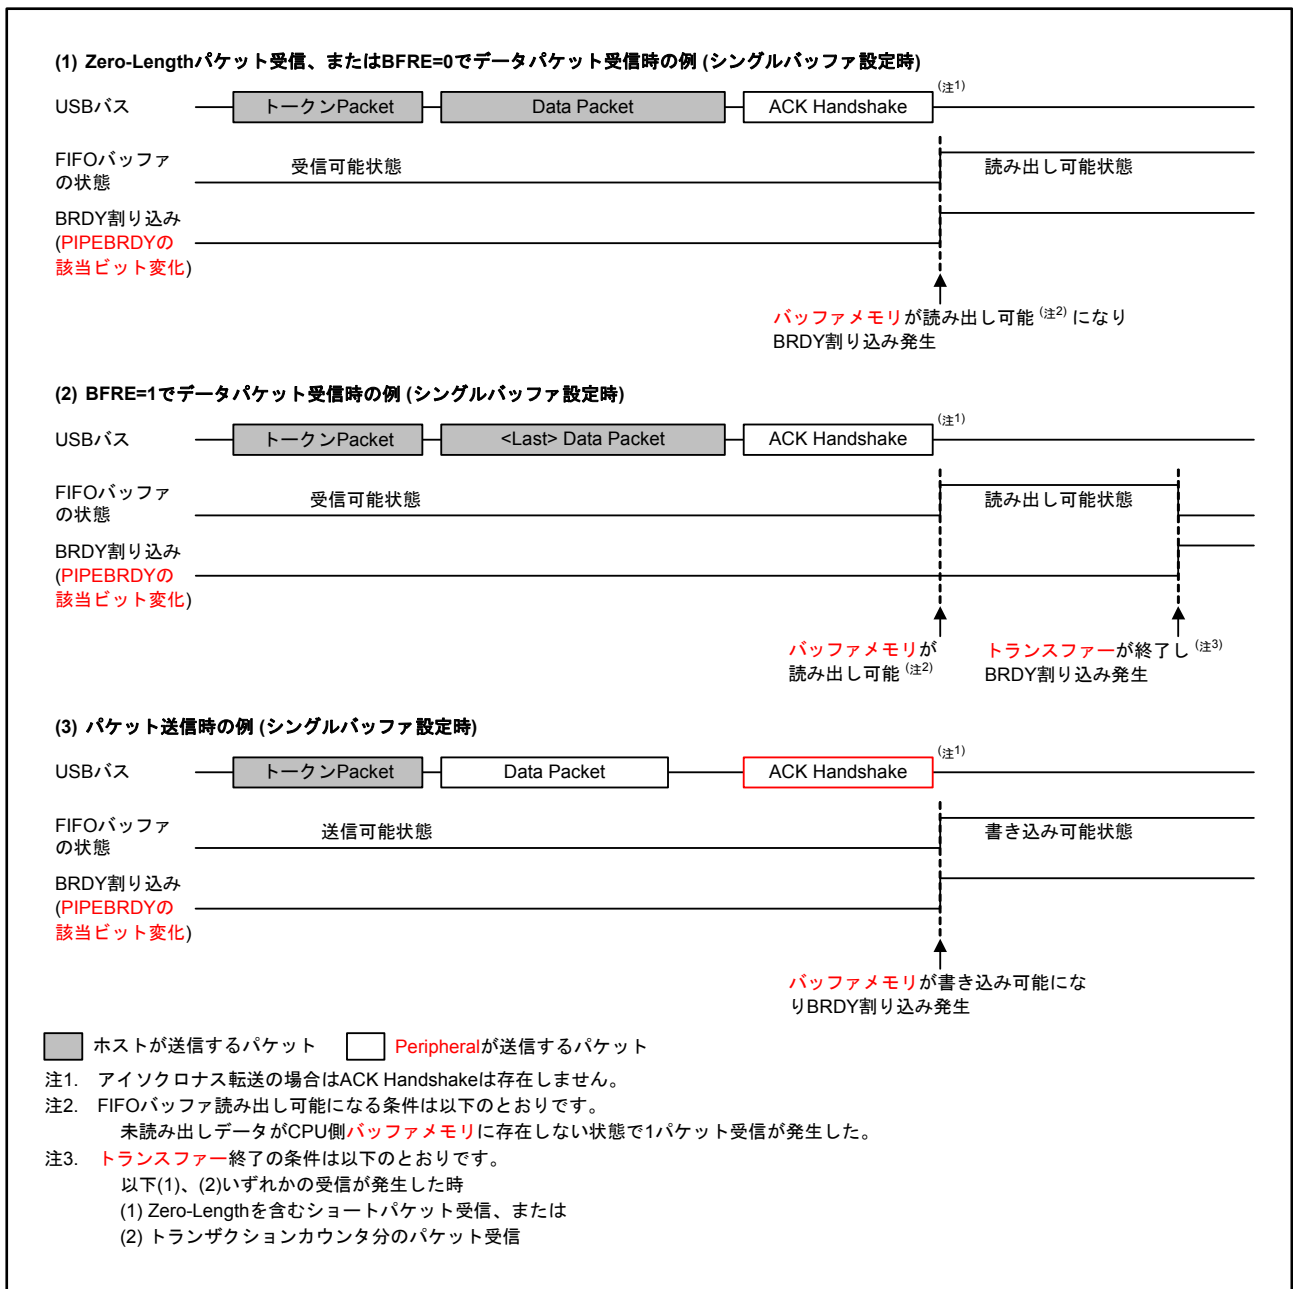
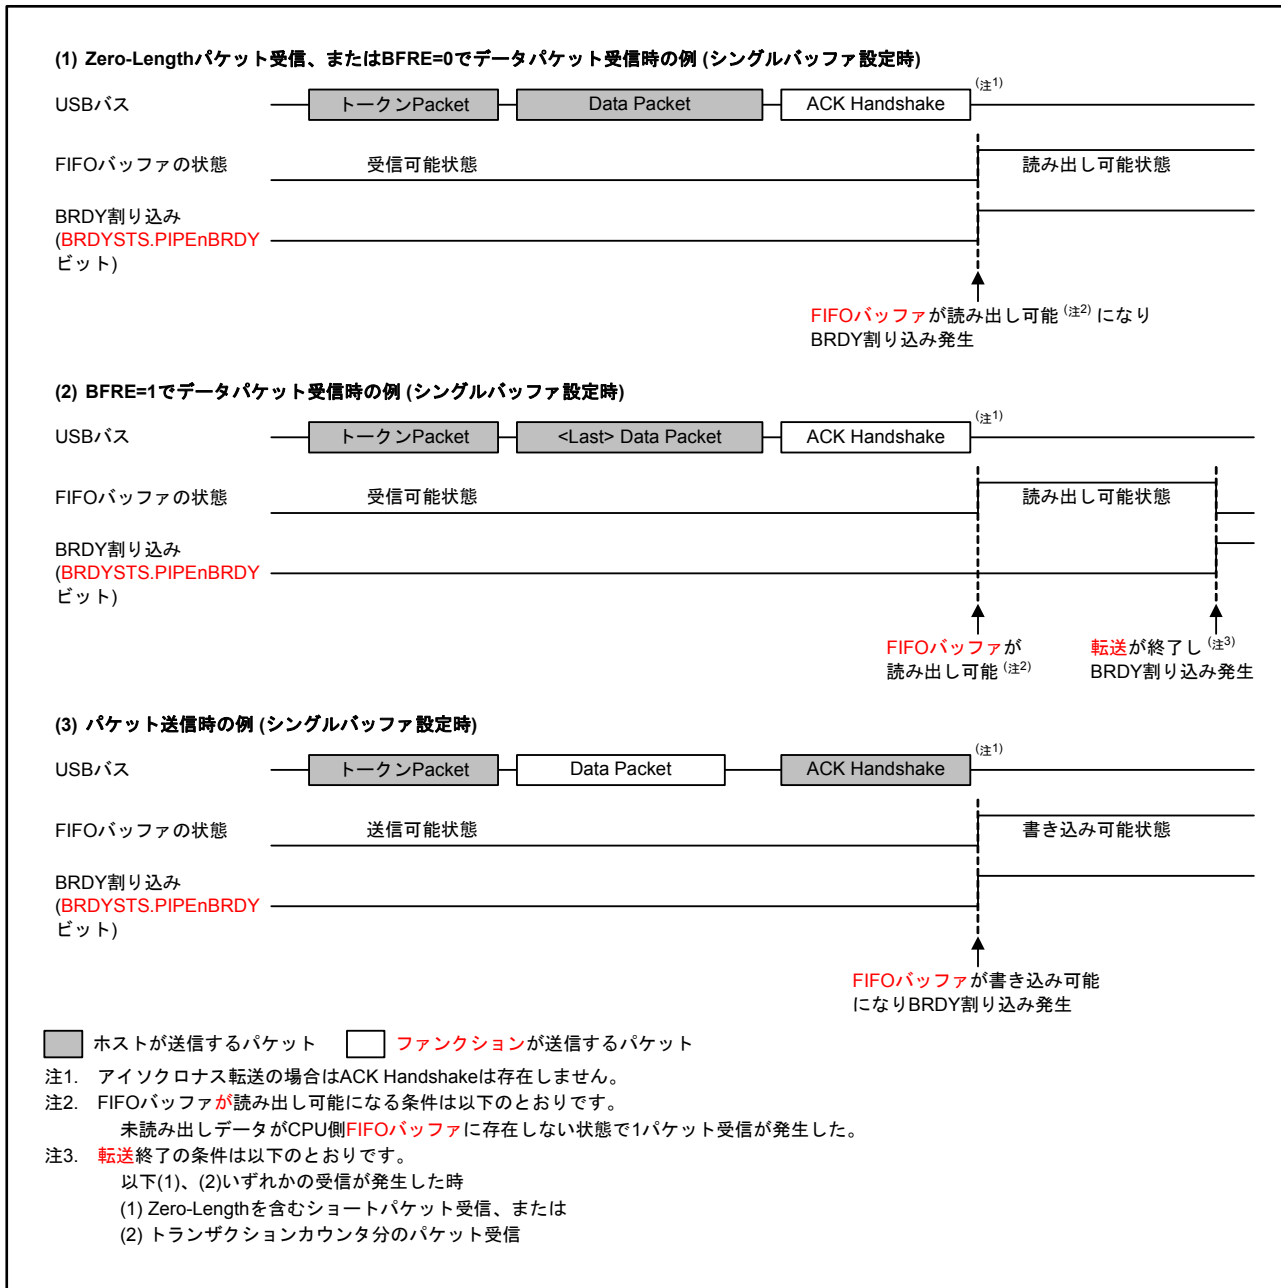
図34.13 BRDY割り込み発生タイミング図

•Page 1326 of 2076

図34.13を以下のとおり訂正いたします。

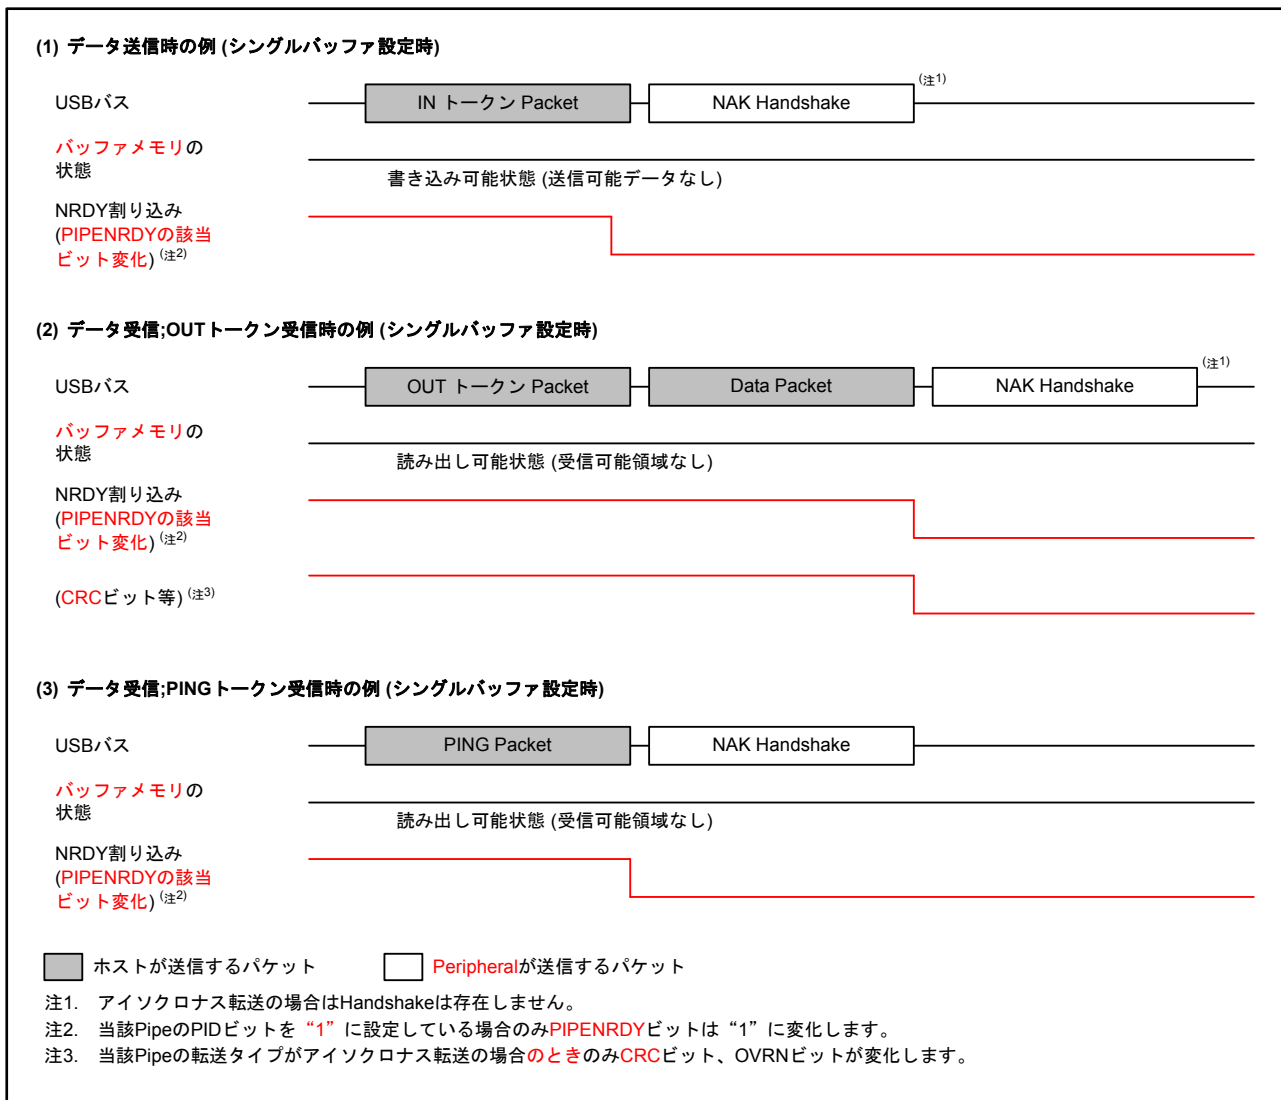
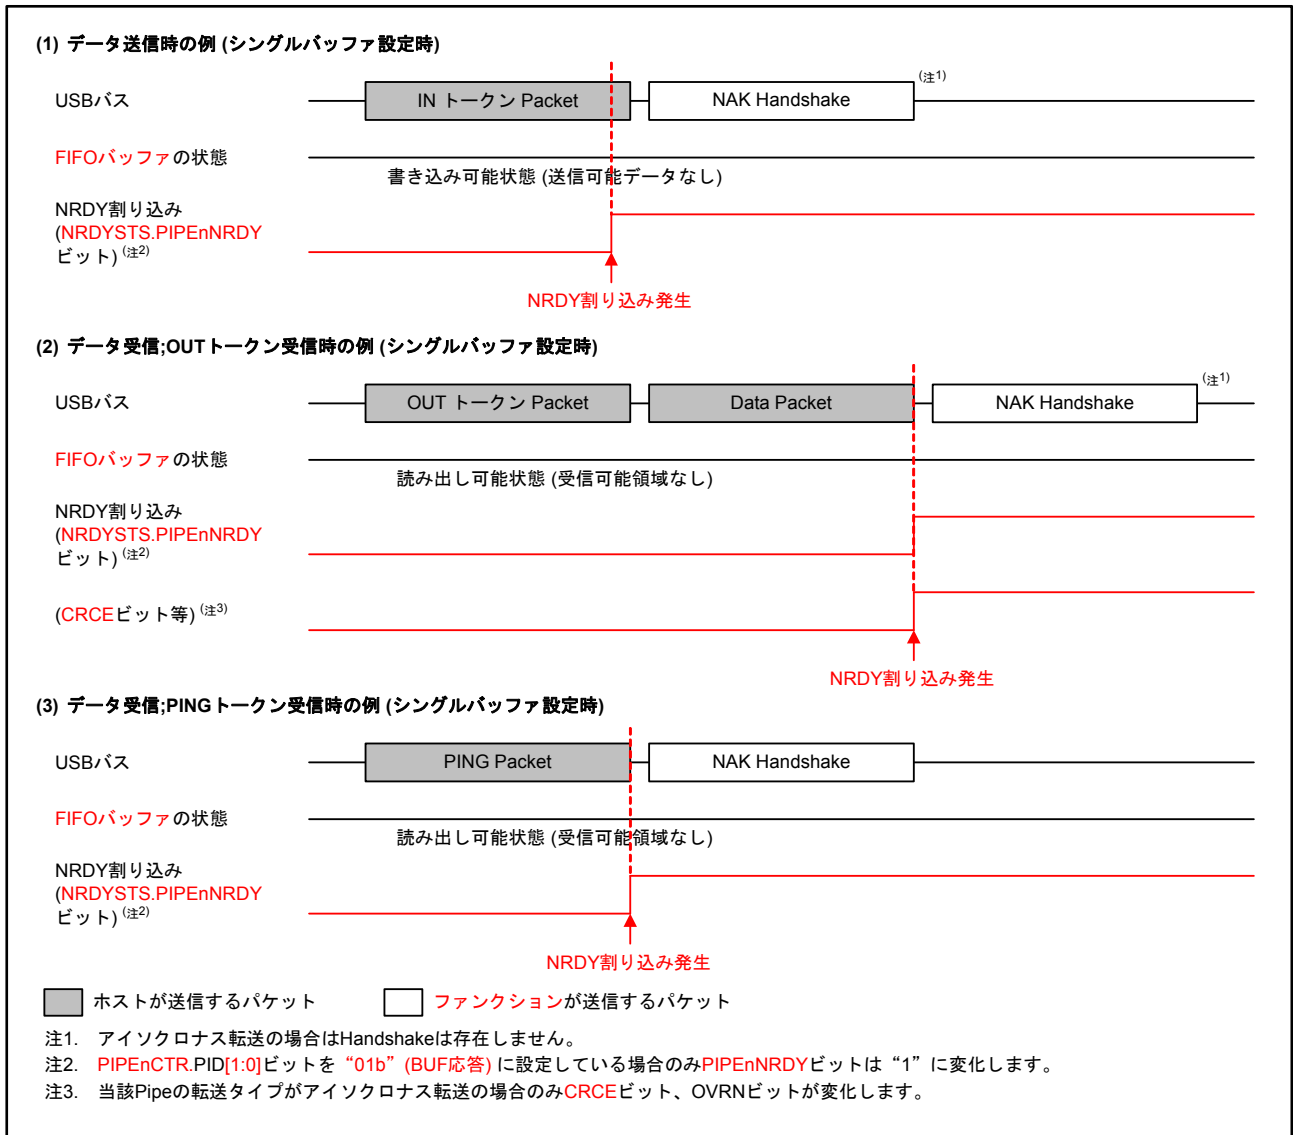
図34.14 NRDY割り込み発生タイミング図 (ファンクションコントローラ機能選択時)

•Page 1329 of 2076

図34.14を以下のとおり訂正いたします。

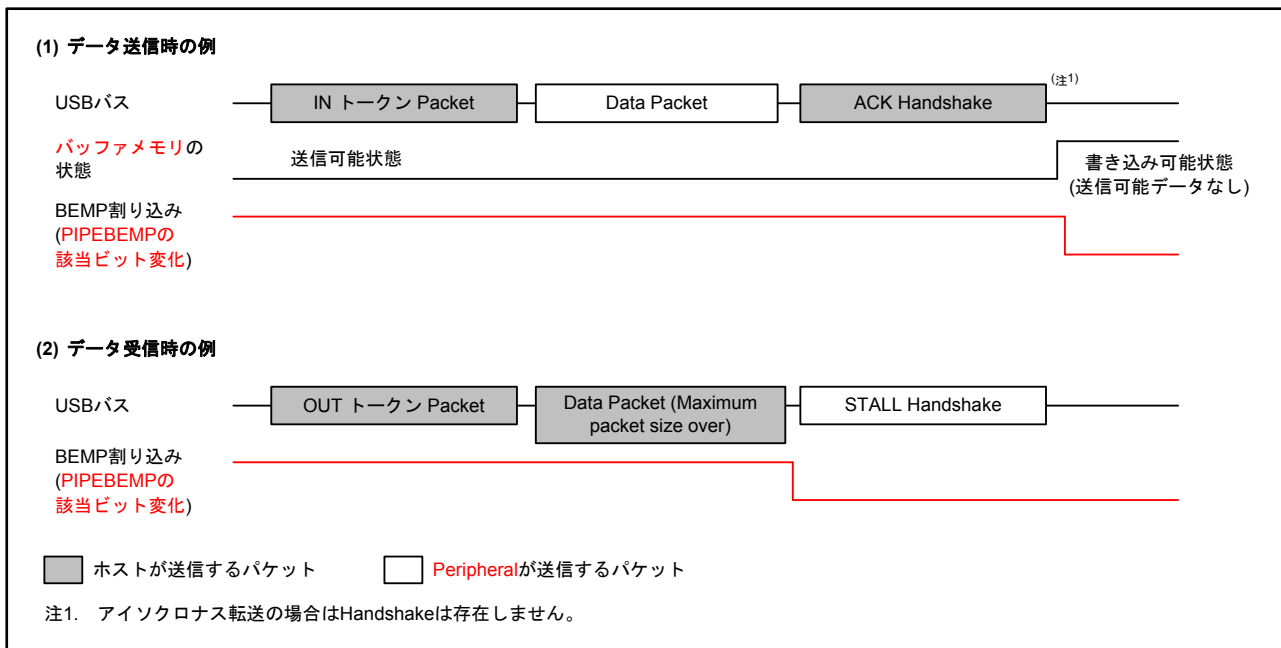
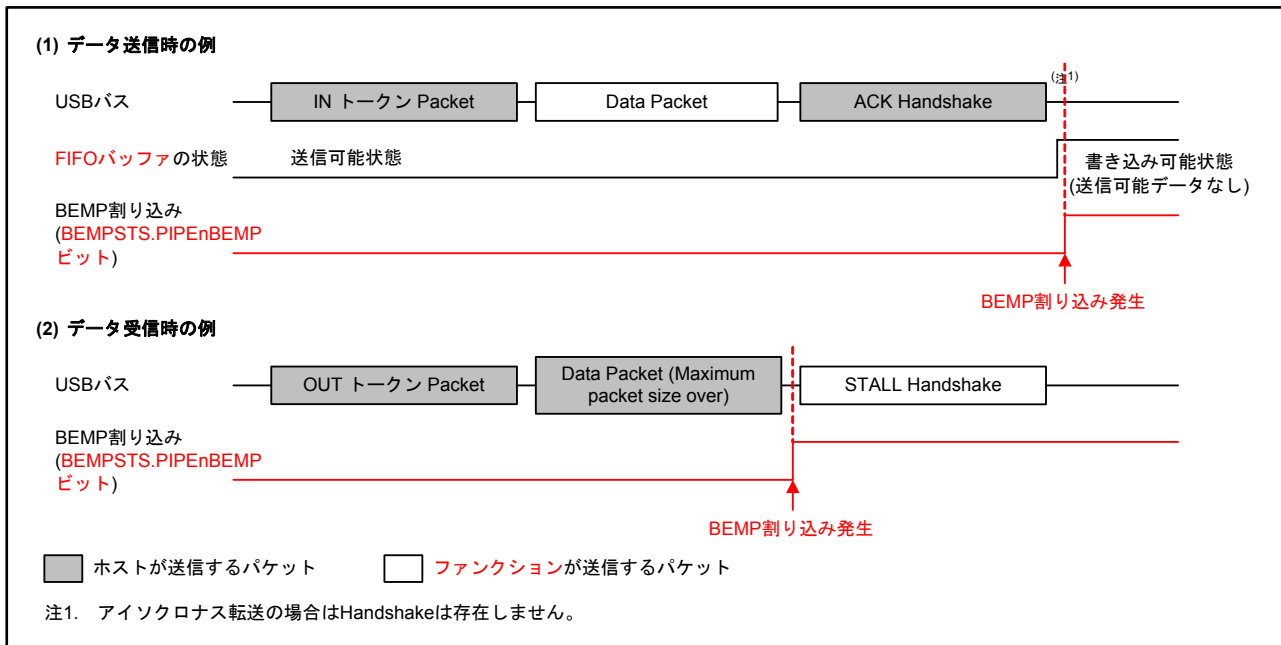
図34.15 ファンクションコントローラ機能選択時のBEMP割り込み発生タイミング図

•Page 1330 of 2076

図34.15を以下のとおり訂正いたします。

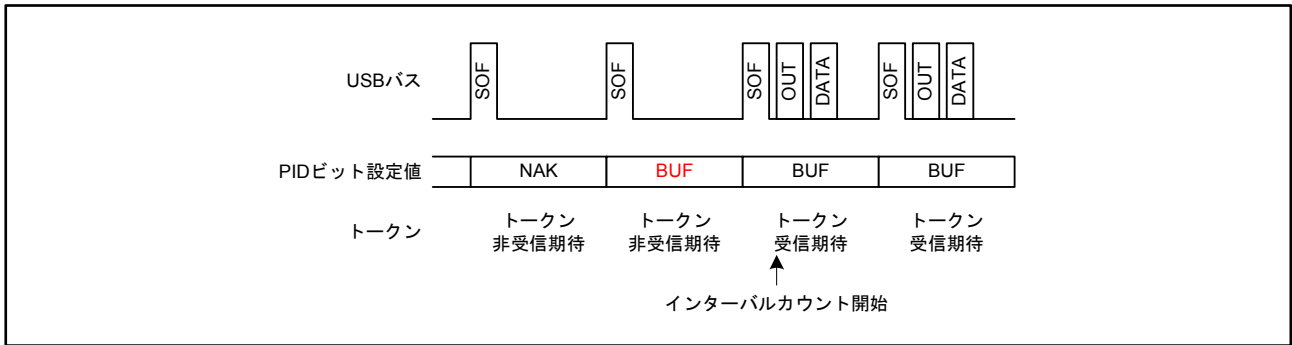
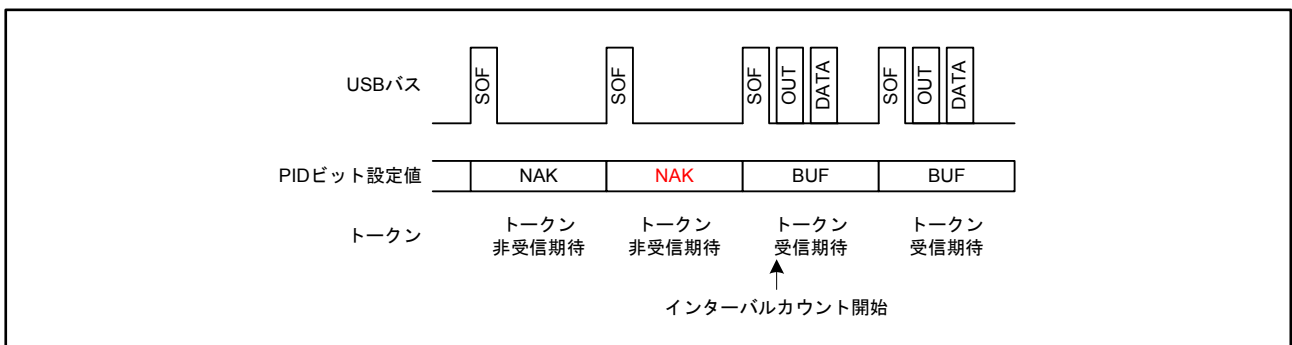
図34.20 IITV=0の場合のフレームとトークン受信期待有無の関係

34.3.9.3 (3) (a) の「IITV=0のとき」の説明文と図34.20を以下のとおり訂正いたします。

- IITV=0のとき：選択パイプのPID[1:0]ビットをBUFに変更した**次のフレームから**インターバルのカウントを開始します。

- IITV = 0 の場合  
選択パイプのPID[1:0]ビットをBUFに変更した**時点で**インターバルのカウントを開始します。
