【注意事項】

CS+用 RL78 コード生成 (CS+ for CC),
CS+用 RL78 コード生成 (CS+ for CA,CX),
CS+用 78K コード生成 (CS+ for CA,CX),
CS+用 V850 コード生成(CS+ for CA,CX),
e² studio Code Generator プラグイン

概要

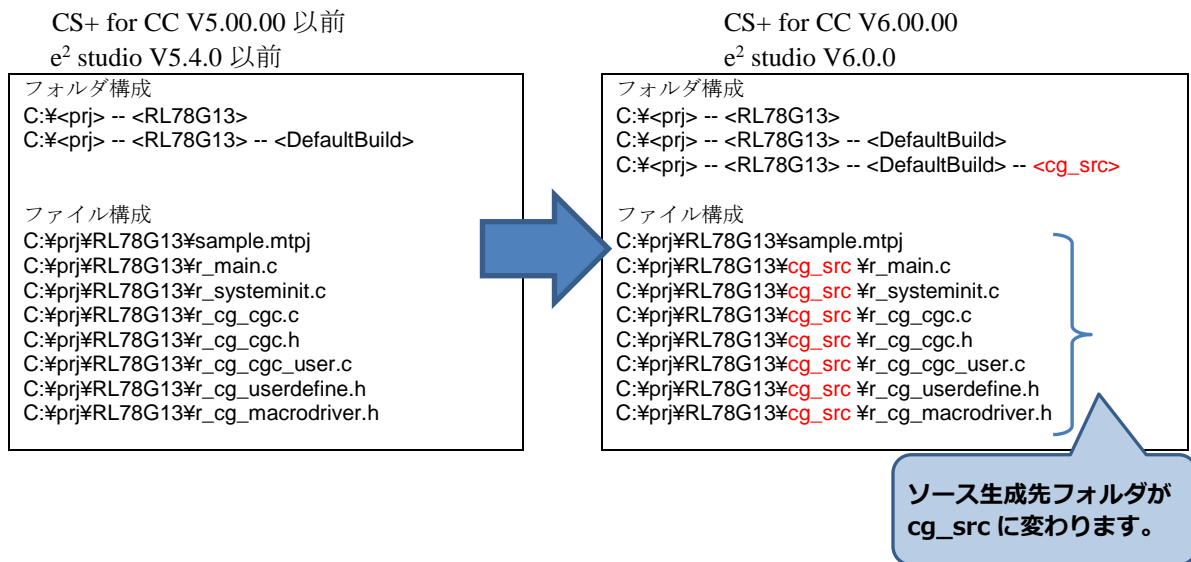
以下の旧バージョン製品と該当製品は、コード生成後にソースファイルが生成されるフォルダが異なります^(注)。従って、旧バージョン製品で作成した“コード生成によるソースファイルを含むプロジェクト”を、該当製品で開き、再度、コード生成を行った場合、フォルダ構成が変更されます。

その際、コード生成により生成されたソースファイルに対しファイル個別オプションを指定していた場合は、指定したファイル個別オプションが削除されます。そのため、コンパイルエラーの発生や意図したオブジェクトが生成できない場合があります。

以下に CS+ の場合のフォルダ構成変更例を示します。

コード生成を行う前に、コード生成により生成されたソースファイルの個別コンパイルオプションを記録して、コード生成後に再設定してください。

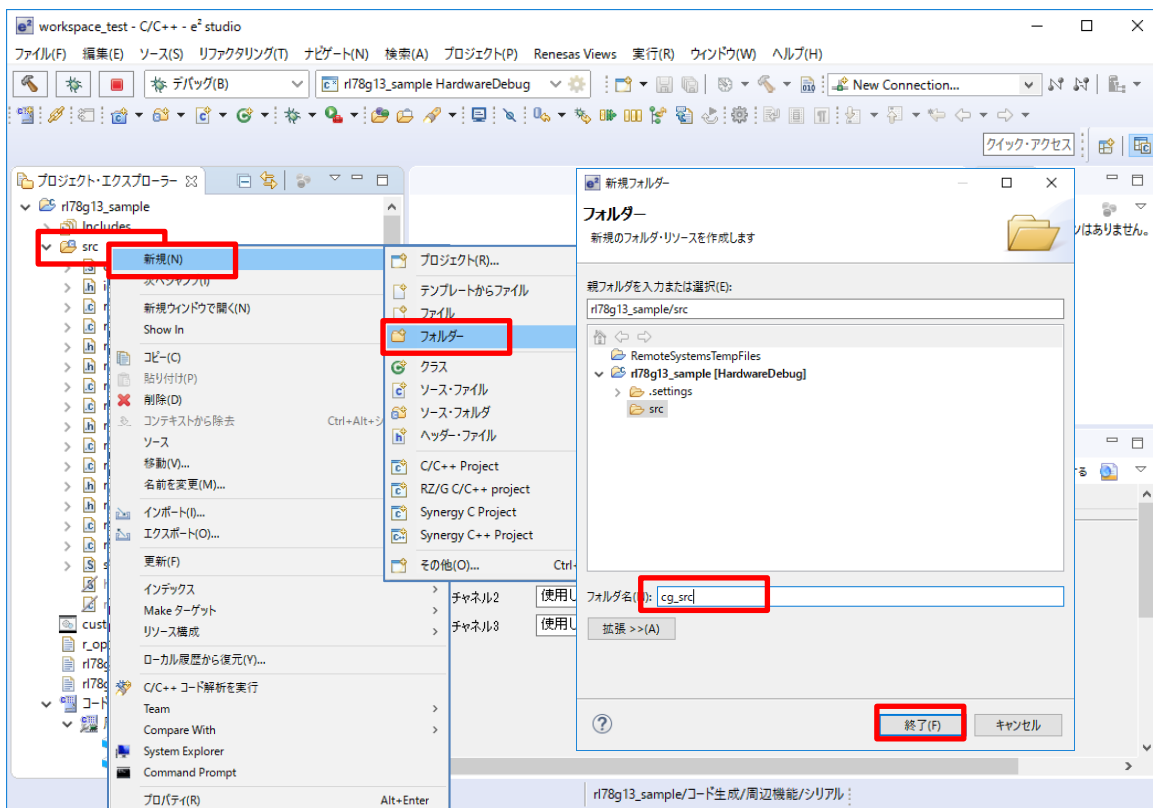
図 1-1 cg_src フォルダの作成

下記の手順で、`cg_src` フォルダを作成し、ファイルを移動した後、コード生成プラグインを使用してください。

- (1) “<プロジェクトフォルダ>”にある `src` フォルダ上で右クリック → [新規] → [フォルダー] を選択します。
- (2) フォルダ名に “`cg_src`” を指定し、新規フォルダを作成します。
- (3) コード生成で出力するソースファイル^(注)を “<プロジェクトフォルダ>¥src¥cg_src” に移動します。

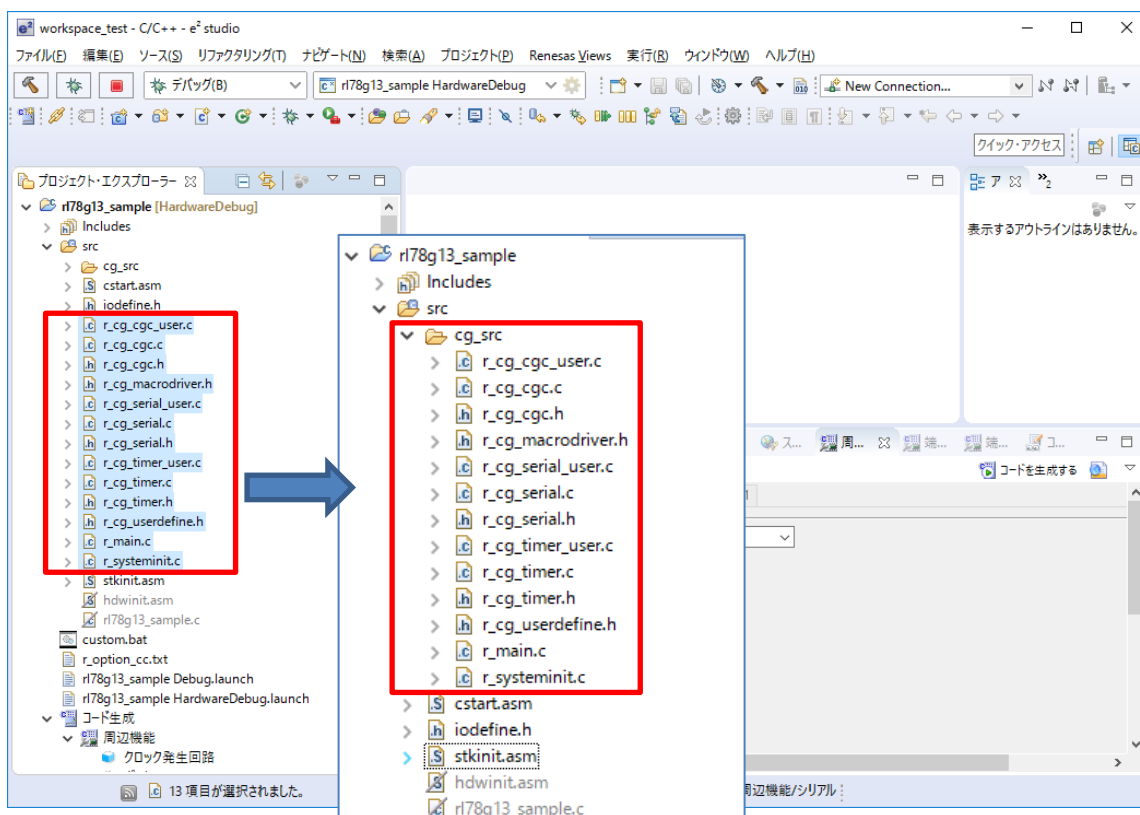
図 1-2 コード生成で出力するソースファイルを“<プロジェクトフォルダ>cg_src”に移動

なお、ファイルの移動は、プロジェクト・エクスプローラ上のドラッグ&ドロップで可能です。
