【注意事項】

R20TS0622JC0100

2020.10.01 号

CS+用 RH850 コード生成、
RH850 コード生成支援ツール AP4

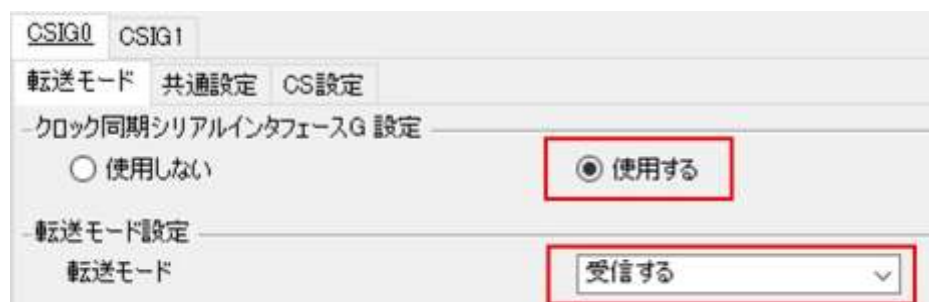
■ CSIG0 を受信モードで使用する場合の GUI 設定

CSIG を使用時に、以下の周辺機能で受信モードまたは送受信モードを選択した場合、受信カウンタ変数の初期化に誤りがあるため、2 回目以降の送信処理が正しく行われません。

- RH850/F1K : 100 ピン製品
CSIG0
- RH850/F1K : 144 ピンおよび 176 ピン製品
CSIG0, CSIG1

以下のソースファイルにある、受信カウンタの変数名を“g_<csign>_tx_num”から“g_<csign>_rx_num”に手動で修正してください^(注)。<csign>は選択した周辺デバイスにより異なります。

- ソースファイル : “r_cg_csig.c”.
- 関数 : “MD_STATUS R_<CSIGN>_Receive (uint16_t* rx_buf, uint16_t rx_num)”

以下に<CSIGN>が CSIG0 の場合の必要な修正例を記します。赤字の誤ったコードを青文字の正しいコードに手動で修正してください。
