【注意事項】

R20TS0896JJ0100

RX ファミリ

フラッシュ モジュール Firmware Integration Technology,

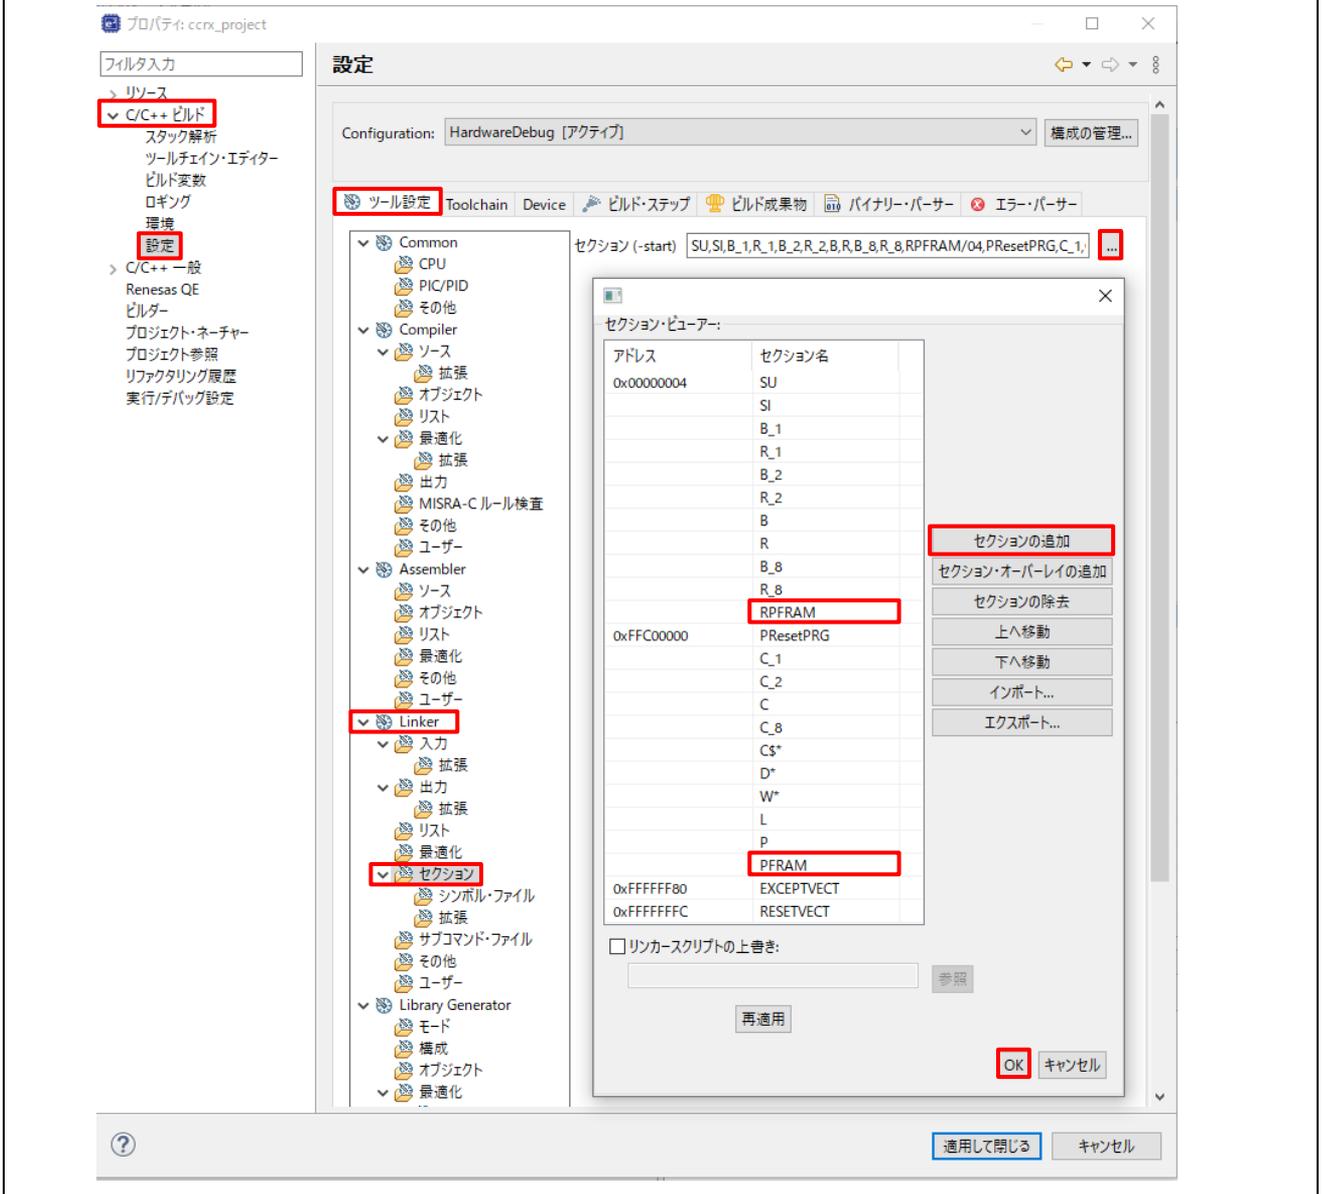
修正後

「1.3 発生条件」に記載したスマート・コンフィグレータを使用してフラッシュモジュールを組み込んだあと、アプリケーションノートの「5.3.1.1 RAM からコードを実行してコードフラッシュを書き換える場合」、または「5.3.1.2 デュアルバンク機能を使用してコードフラッシュを書き換える場合」にしたがってセクション設定しても、以下のようなビルドエラーが発生する場合があります。

エラーの例 : F0563100:Section address overflow out of range : "PFRAM"

- 「5.3.1.1 RAM からコードを実行してコードフラッシュを書き換える場合」の対策についてフラッシュモジュールの Rev. 4.90 のアプリケーションノートの Page 85 に記載している「1. RAM 領域に"RPFRAM"セクションを追加します。」の内容を修正後の内容に読み替えて実施してください。

1. RAM 領域に"RPFRAM"セクションを追加します。

- (1) 「プロジェクト・エクスプローラー」においてデバッグ対象のプロジェクトをクリックします。
- (2) 「ファイル」→「プロパティ」の順にクリックし、「プロパティ」ウィンドウを開きます。
- (3) 「プロパティ」ウィンドウで、「C/C++ビルド」→「設定」の順にクリックします。
- (4) 「ツール設定」タブを押下し、「Linker」→「セクション」の順にクリックして、「...」ボタンを押下し、「セクション・ビューアー」ウィンドウを開きます。
- (5) 「セクション・ビューアー」ウィンドウで、「セクションの追加」ボタンを押下して、RAM 領域に"RPFRAM"セクションを追加します。
- (6) 「セクション・ビューアー」ウィンドウで、「セクションの追加」ボタンを押下して、ROM 領域に"PFPRAM"セクションを追加し、「OK」ボタンを押下します。
