## 要旨

本アプリケーションノートは、M16C/63,64A,64C,65,65C,6C,5LD,56D,5L,56,5M,57 グループの製品の過去の開発時に発生したトラブル事例と解決方法を掲載しています。開発時にトラブルが発生した場合、該当するトラブル事例を本アプリケーションノートから検索して問題の解決を図ることを目的としています。

M16C/63,64A,64C,65,65C,6C,5LD,56D,5L,56,5M,57

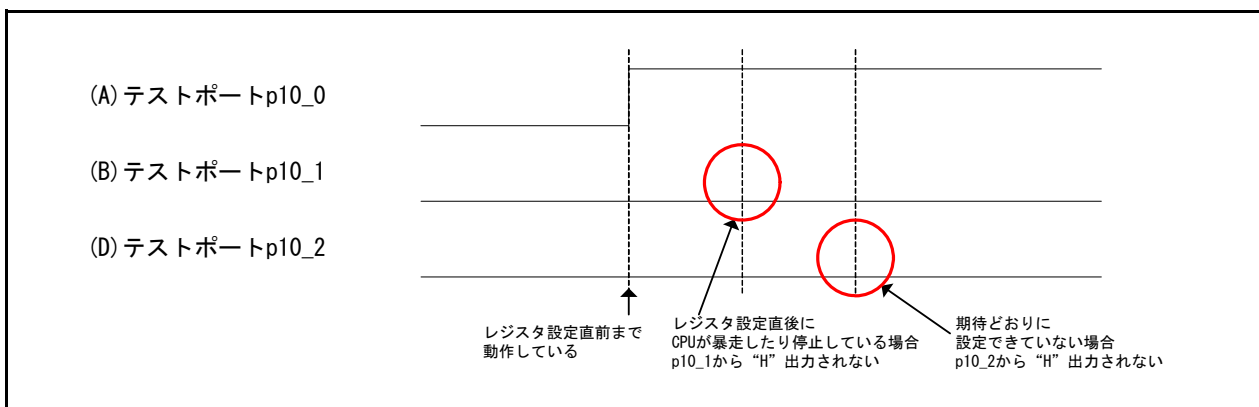
図 4.6 設定後プログラムが停止または暴走した場合の波形

「図 4.6 設定後プログラムが停止または暴走した場合の波形」のように(B)および(D)のテストポートが“H”出力されない可能性があります。ユーザーズマニュアルハードウェア編を参照し、レジスタの設定手順、電気的特性の推奨動作条件および注意事項が守れているか確認してください。

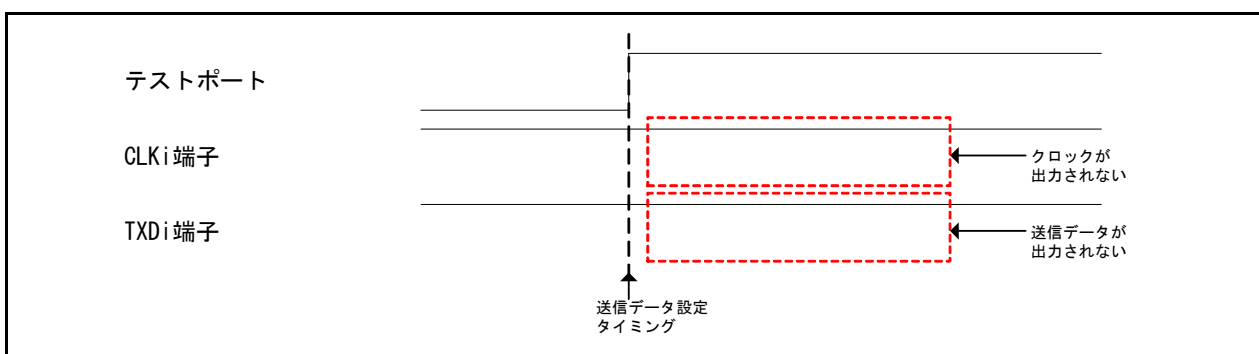
図 4.8 異常時の信号パターン [A-2]

この場合、送信条件が満たせていないことが考えられます。

送信許可(UiC1 レジスタのTE ビットを“1”)になっているか確認してください。また、CTS機能が許可(UiC0 レジスタのCRS ビットが“0”かつCRD ビットが“0”)になっていないか確認してください。CTS機能を使用する場合は、CTSi 端子が“L”になっているかを確認してください。

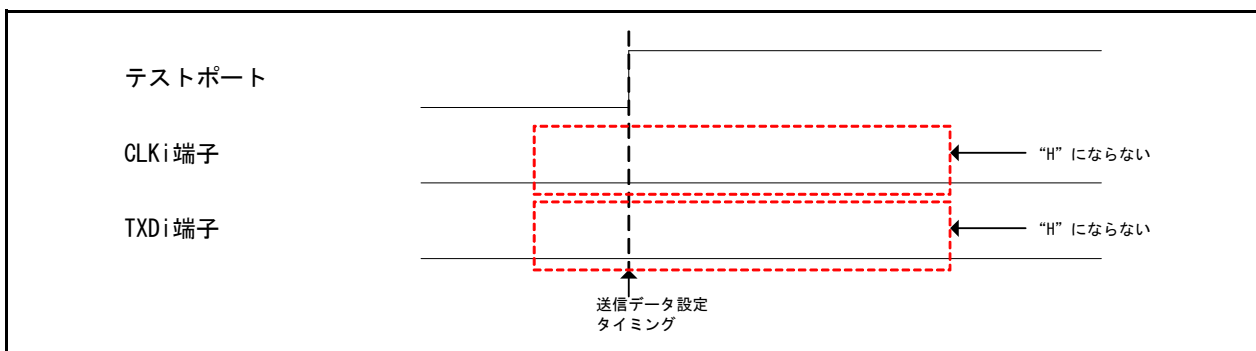
図 4.9 異常時の信号パターン [A-3]

この場合、UiMRレジスタの設定ができていない(UiMRレジスタでクロック同期形シリアルI/Oモードに設定すると、TXDi端子およびCLKi端子が“H”になります)、または、これらの端子がNチャンネルオープンドレイン出力端子となっており、プルアップしていないことが考えられます。

UiMRレジスタの設定をしてください。Nチャンネルオープンドレイン出力端子を使用している場合は、外部回路で端子をプルアップしてください。

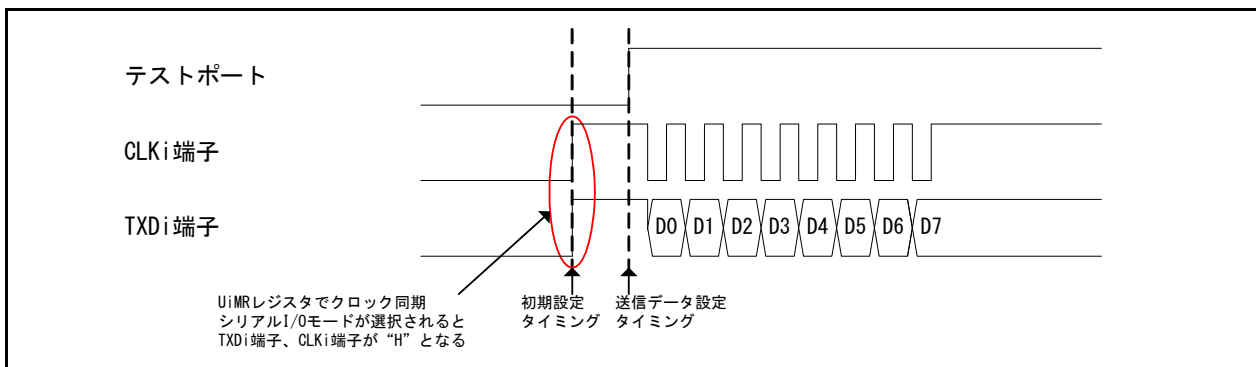
図 4.10 異常時の信号パターン [A-4]

この場合、TXDi端子およびCLKi端子は、シリアルインタフェースが無効の間(UiMRレジスタでクロック同期形シリアルI/Oモードに設定するまで)、“L”になっていると考えられます。特にCLKi端子は、“L”から“H”へ変化すると通信デバイスで送受信クロックとして認識し、誤動作(ビットずれ)する可能性があります。

通信先デバイスの通信準備が完了する前に、UiMRレジスタを設定し、CLKi端子を“H”にするか、外部回路で端子をプルアップし、“L”から“H”への変化が発生しないようにしてください。

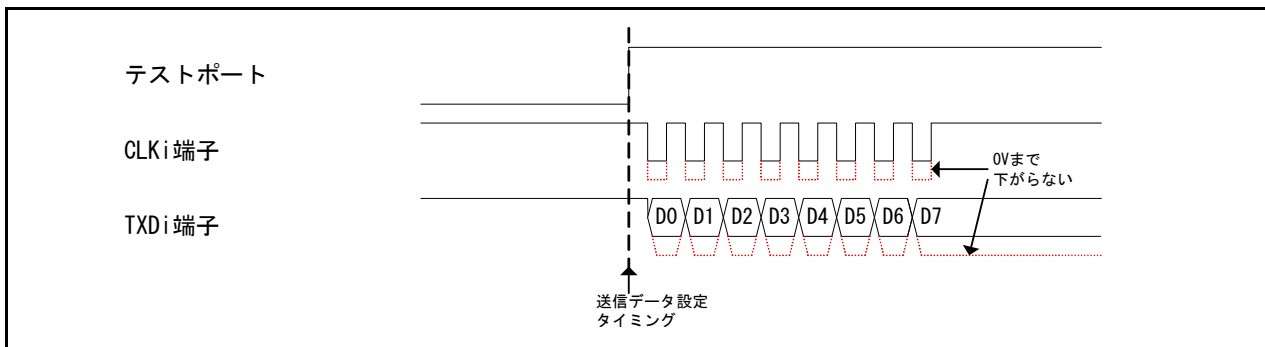
図 4.12 異常時の信号パターン [A-6]

この場合、TXDi端子、CLKi端子と接続している他の端子や通信先デバイスから信号が出力され、信号の衝突が発生している可能性があります。通信先デバイスの VIH、VIL を満たせず、“H”および“L”を正しく認識できない可能性があります。

TXDi端子、CLKi端子と接続している端子や、通信先デバイスから信号が出力されていないか、回路や設定などを確認してください。

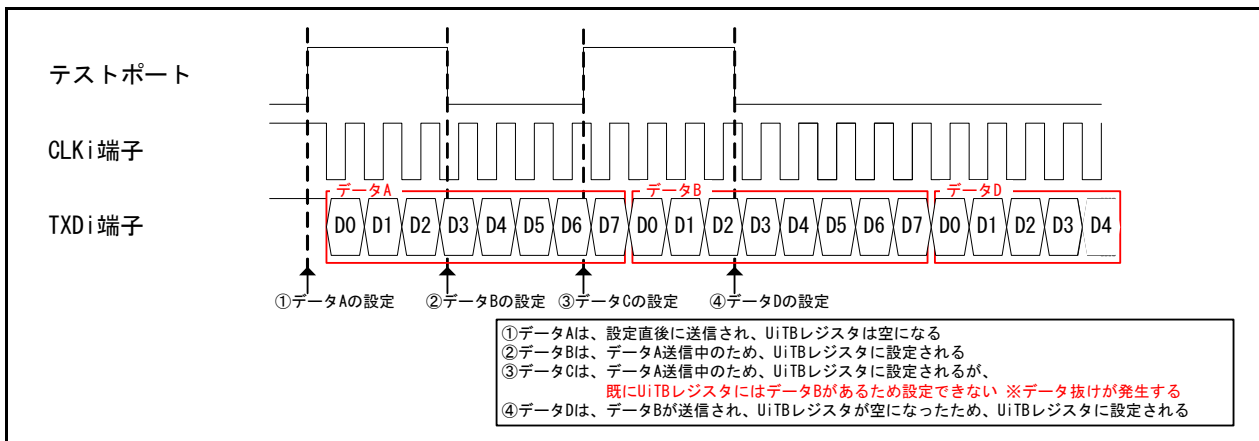
図 4.13 異常時の信号パターン [A-7]

この場合、送信バッファフル(UiC1レジスタのTIビットが“0”)の状態、UiTBレジスタに次のデータを設定しているため、送信データ抜けが発生することが考えられます。

次の送信データを設定する場合は、送信バッファが空であるか、または送信完了しているかを確認して設定してください。

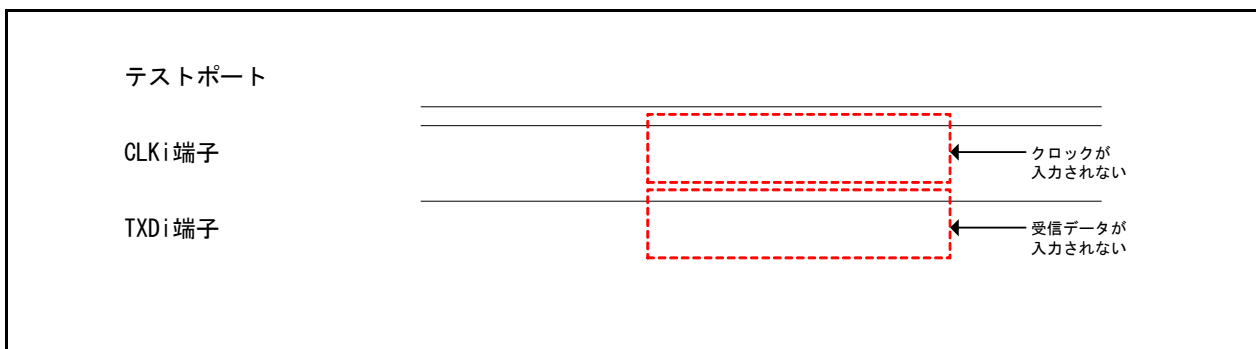
図 4.15 異常時の信号パターン [B-2]

テストポートが反転しない。また、CLKi 端子へクロックの入力がない。

この場合、通信先のデバイスが正しく設定できておらず、動作していない可能性が考えられます。通信先デバイスの設定に、誤りがないか確認してください。

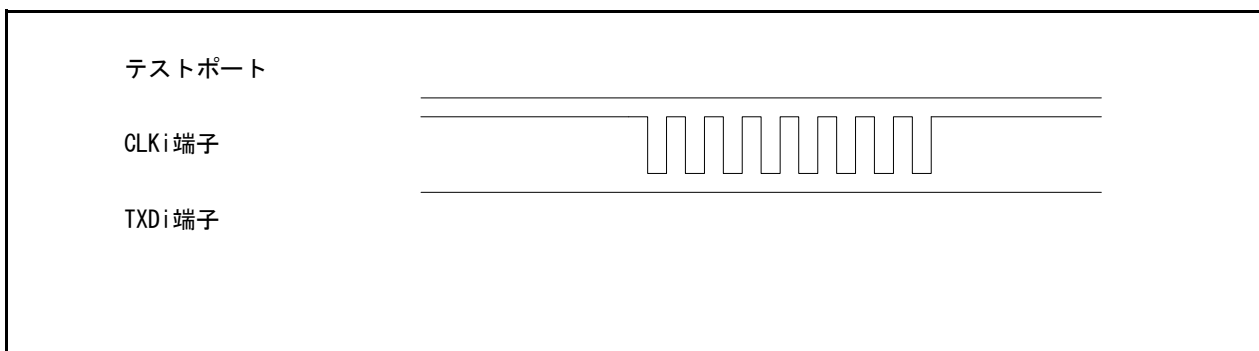
図 4.16 異常時の信号パターン [B-3]

この場合、送信条件が満たせていないことが考えられます。

送信許可(UiC1レジスタのTEビットを“1”)になっているか確認してください。また、CTS機能が許可(UiC0レジスタのCRSビットが“0”かつCRDビットが“0”)になっていないか確認してください。CTS機能を使用する場合は、CTSi端子が“L”になっているかを確認してください。

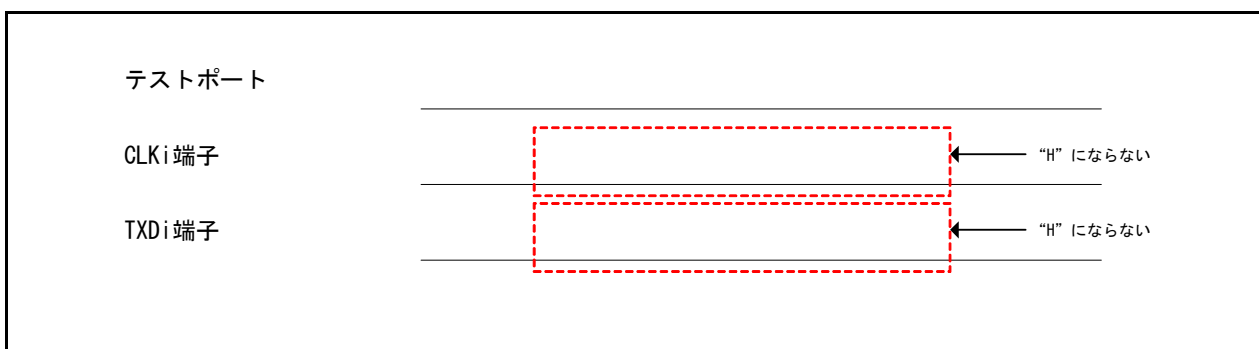
図 4.17 異常時の信号パターン [B-4]

この場合、UiMRレジスタの設定ができていない(UiMRレジスタでクロック同期形シリアルI/Oモードに設定すると、TXDi端子およびCLKi端子が“H”になります)、または、これらの端子がNチャンネルオープンドレイン出力端子となっており、プルアップしていないことが考えられます。

UiMRレジスタの設定をしてください。Nチャンネルオープンドレイン出力端子を使用している場合は、外部回路で端子をプルアップしてください。

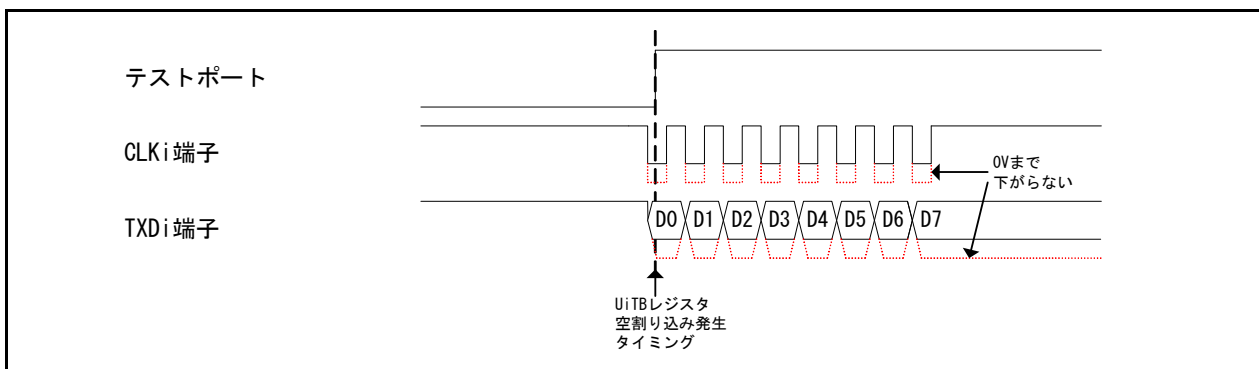
図 4.18 異常時の信号パターン [B-5]

この場合、TXDi 端子、CLKi 端子と接続している他の端子や通信先デバイスから信号が出力され、信号の衝突が発生している可能性があります。通信先デバイスの VIH、VIL を満たせず、“H”および“L”を正しく認識できない可能性があります。

TXDi 端子、CLKi 端子と接続している端子や、通信先デバイスから信号が出力されていないか、回路や設定など確認してください。

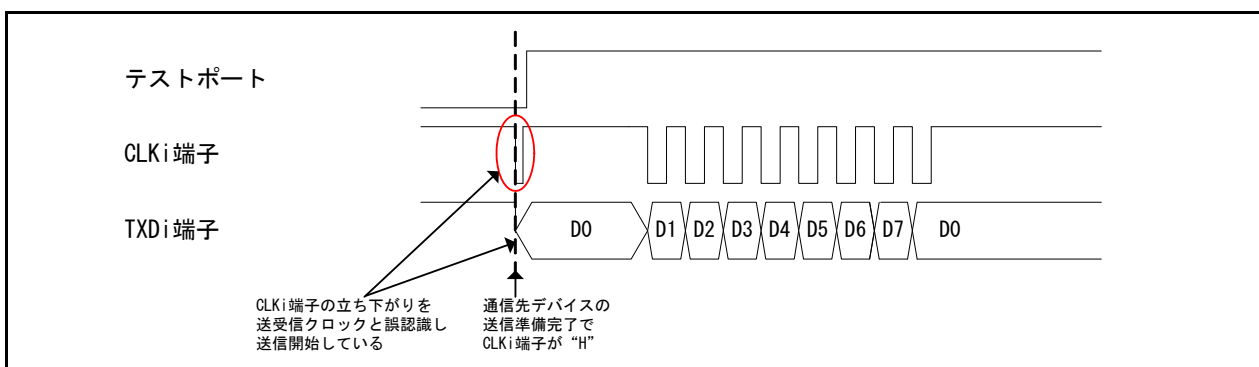
図 4.19 異常時の信号パターン [B-6]

この場合、周辺回路や外部の影響でノイズが発生した可能性があります。CLKi 端子にパルスが発生すると、通信先デバイスでビットずれが発生する可能性があります。

送信するたびにシリアルインタフェースを無効にしないようにしてください。シリアルインタフェースを無効にする場合は、通信先デバイスが送受信禁止のときに行うか、CLKi 端子をプルアップしておくなどして、ビットずれが発生しないように対策してください。

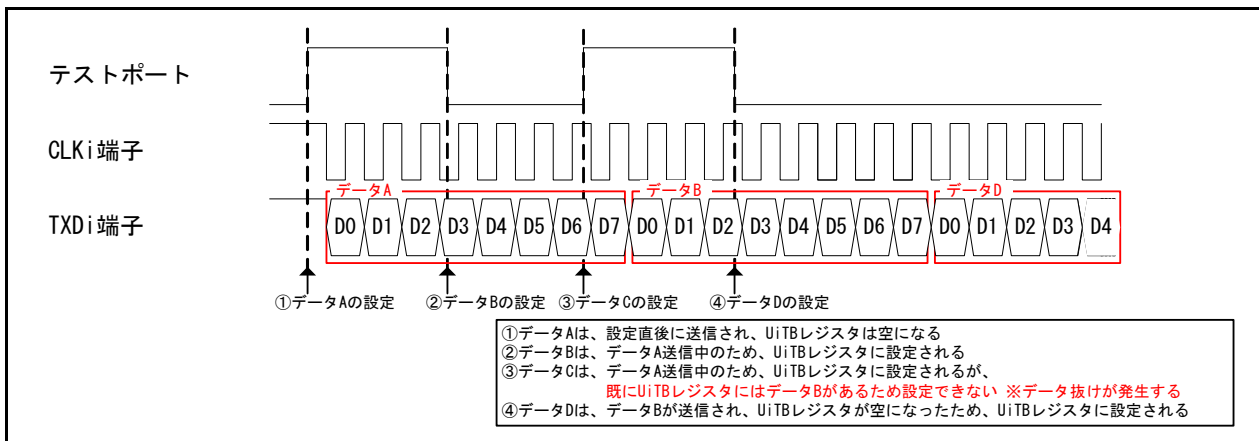
図 4.20 異常時の信号パターン [B-7]

この場合、送信バッファフル(UiC1レジスタのTIビットが“0”)の状態、UiTBレジスタに次のデータを設定しているため、送信データ抜けが発生することが考えられます。

次の送信データを設定する場合は、送信バッファが空であるか、または送信完了しているかを確認して設定してください。

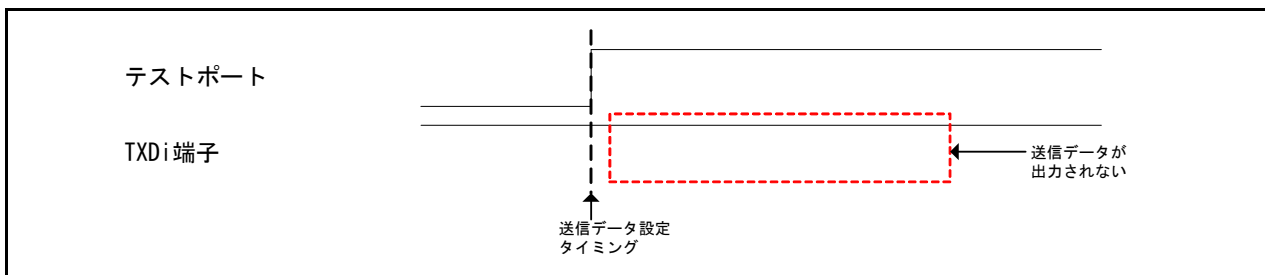
図 4.22 異常時の信号パターン [C-2]

テストポートが反転した後も、TXDi端子は“H”のまま変化しない。  
 この場合、送信条件が満たせていないことが考えられます。  
 送信許可(UiC1レジスタのTEビットを“1”)になっているか確認してください。また、CTS機能が許可(UiC0レジスタのCRSビットが“0”かつCRDビットが“0”)になっていないか確認してください。CTS機能を使用する場合は、CTSi端子が“L”になっているかを確認してください。

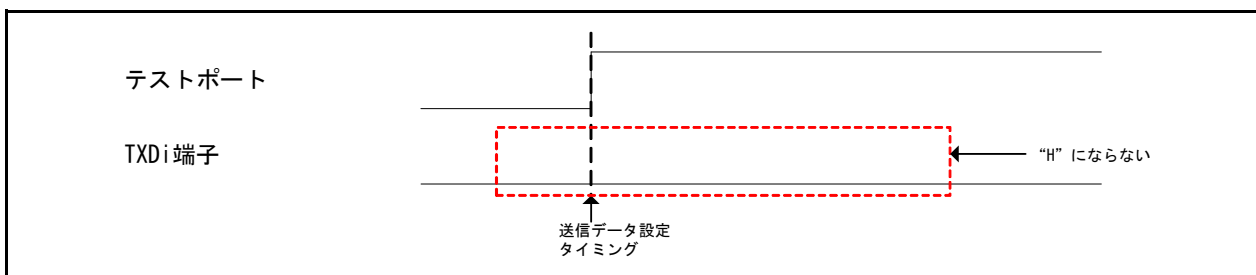
図 4.23 異常時の信号パターン [C-3]

この場合、UiMRレジスタの設定ができていない(UiMRレジスタでUARTモードに設定すると、TXDi端子が“H”になります)、または、端子がNチャンネルオープンドレイン出力端子となっており、プルアップしていないことが考えられます。

UiMRレジスタの設定をしてください。Nチャンネルオープンドレイン出力端子を使用している場合は、外部回路で端子をプルアップしてください。

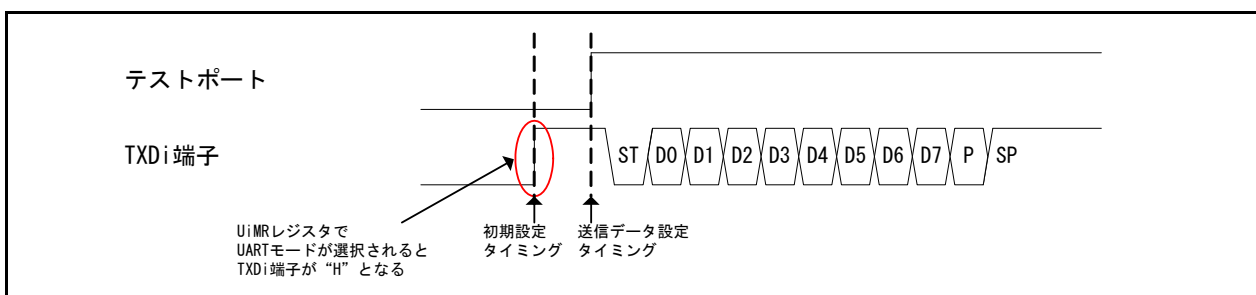
図 4.24 異常時の信号パターン [C-4]

この場合、TXDi端子は、シリアルインタフェースが無効の間(UiMRレジスタでUARTモードに設定するまで)、“L”になっていると考えられます。通信先デバイスが、スタートビットを誤認識して、異常なデータを受信する可能性があります。

通信先デバイスの受信準備が完了する前に、UiMRレジスタを設定し、TXDi端子を“H”にするか、外部回路で端子をプルアップし、“L”が入力されないようにしてください。

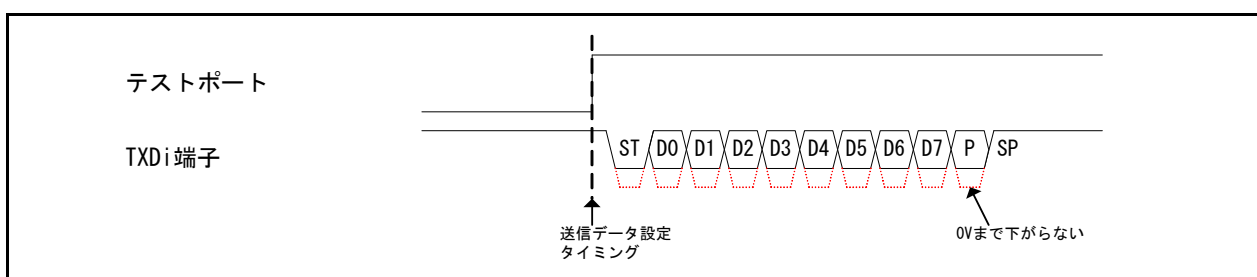
図 4.26 異常時の信号パターン [C-6]

この場合、TXDi端子と接続している他の端子や通信先デバイスから信号が出力され、信号の衝突が発生している可能性があります。通信先デバイスのVIH、VILを満たせず、“H”および“L”を正しく認識できない可能性があります。

TXDi端子と接続している端子や、通信先デバイスから信号が出力されていないか、回路や設定などを確認してください。

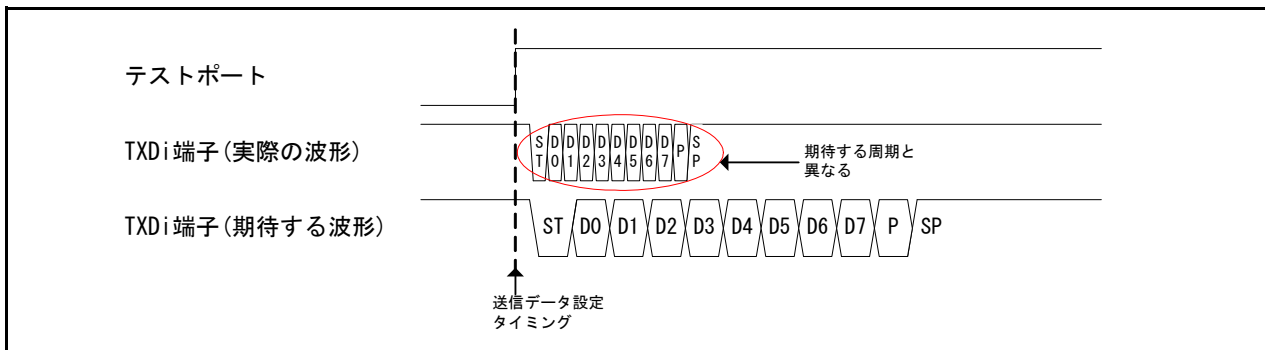
図 4.27 異常時の信号パターン [C-7]

この場合、ビットレートの設定が正しくできていないことが考えられます。

UiBRGレジスタ、CPUクロック、カウントソースなどの設定が正しくできているか確認してください。

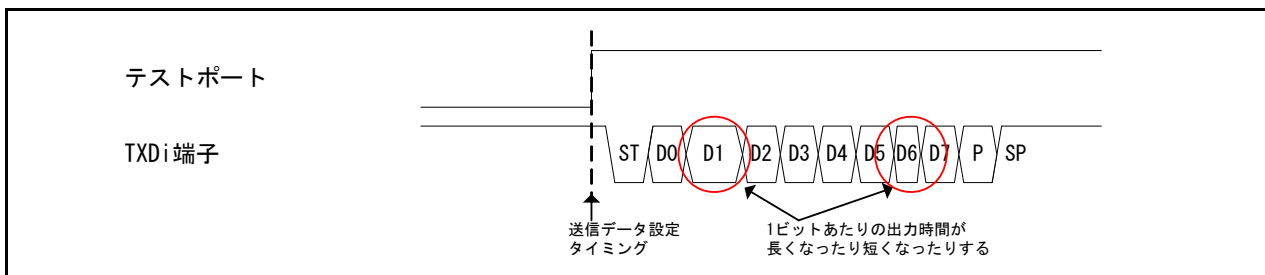
図 4.28 異常時の信号パターン [C-8]

この場合、UiBRGレジスタをリフレッシュしたり、または書き換えたりしていることが考えられます。送信中にUiBRGレジスタをリフレッシュしたり、書き換えたりすると、内部のビットレートに乱れが発生し、正しいデータが送受信できなくなることがあります。

送信中は、UiBRGレジスタをリフレッシュおよび書き換えをしないでください。

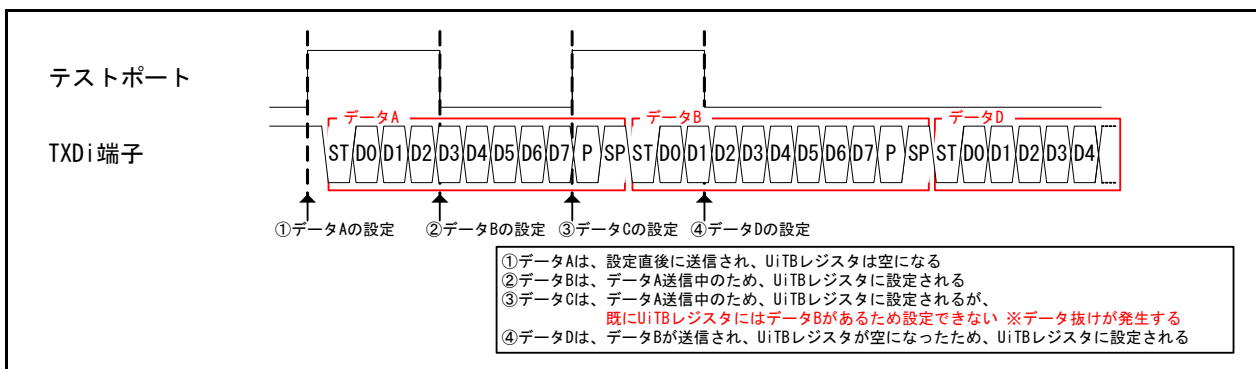
図 4.29 異常時の信号パターン [C-9]

この場合、送信バッファフル(UiC1レジスタのTIビットが“0”)の状態で、UiTBレジスタに次のデータを設定しているため、送信データ抜けが発生することが考えられます。

次の送信データを設定する場合は、送信バッファが空であるか、または送信完了しているかを確認して設定してください。

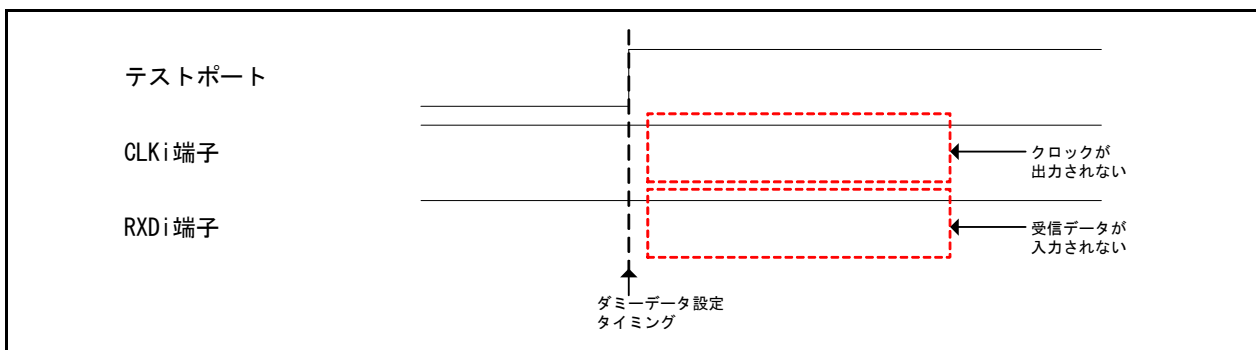
図 4.31 異常時の信号パターン [D-2]

受信条件を満たせていないことが考えられます。

送信許可(UiC1 レジスタのTE ビットを“1”)、受信許可(UiC1 レジスタのRE ビットを“1”)になっているか確認してください。UiTB レジスタに、ダミーデータを設定したか確認してください。また、CTS 機能を使用しないにもかかわらず許可(UiC0 レジスタのCRS ビットが“0”かつCRD ビットが“0”)になっていないか確認してください。CTS 機能を使用する場合は、CTSi 端子が“L”になっているかを確認してください。

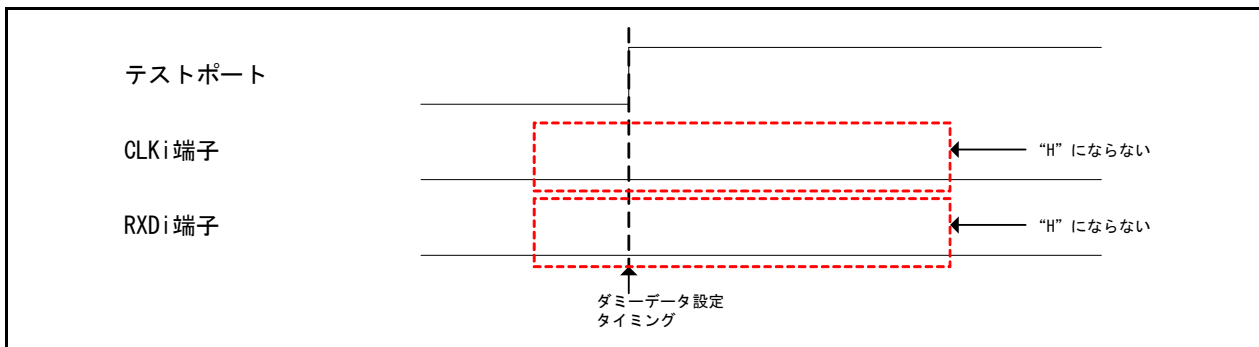
図 4.32 異常時の信号パターン [D-3]

この場合、UiMRレジスタの設定ができていない(UiMRレジスタでクロック同期形シリアルI/Oモードに設定すると、CLKi端子が“H”になります)、通信先デバイスの通信準備ができていない、または、これらの端子がNチャンネルオープンドレイン出力端子となっており、プルアップしていないことが考えられます。

UiMRレジスタの設定をしてください。通信先デバイスが正常に動作しているか確認してください。Nチャンネルオープンドレイン端子を使用している場合は、外部回路で端子をプルアップしてください。

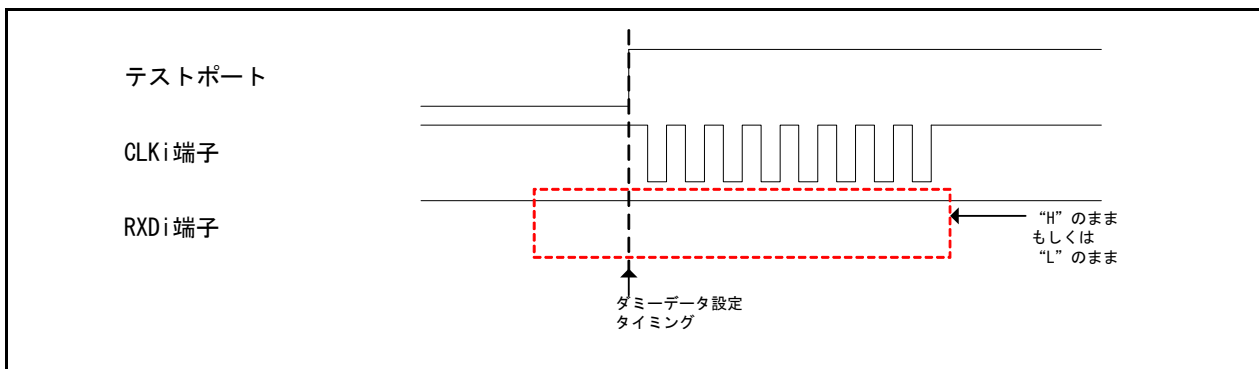
図 4.33 異常時の信号パターン [D-4]

この場合、通信先デバイスの送信準備ができていないか、正常に動作していない可能性が考えられます。

通信開始タイミングや通信先デバイスの設定に、問題がないか確認してください。

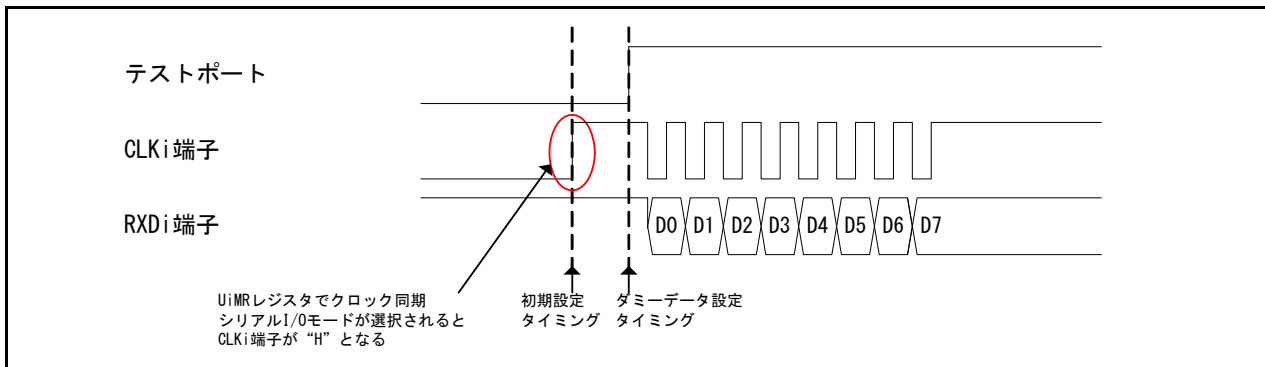
図 4.34 異常時の信号パターン [D-5]

この場合、シリアルインタフェースが無効の間(UiMRレジスタでクロック同期シリアルI/Oモードに設定するまで)、“L”となっていると考えられます。CLKi端子は、“L”から“H”へ変化すると通信デバイスで送受信クロックとして認識し、誤動作(ビットずれ)する可能性があります。

通信先デバイスの通信準備が完了する前に、UiMRレジスタを設定し、CLKi端子を“H”にするか、外部回路で端子をプルアップし、“L”から“H”への変化が発生しないようにしてください。

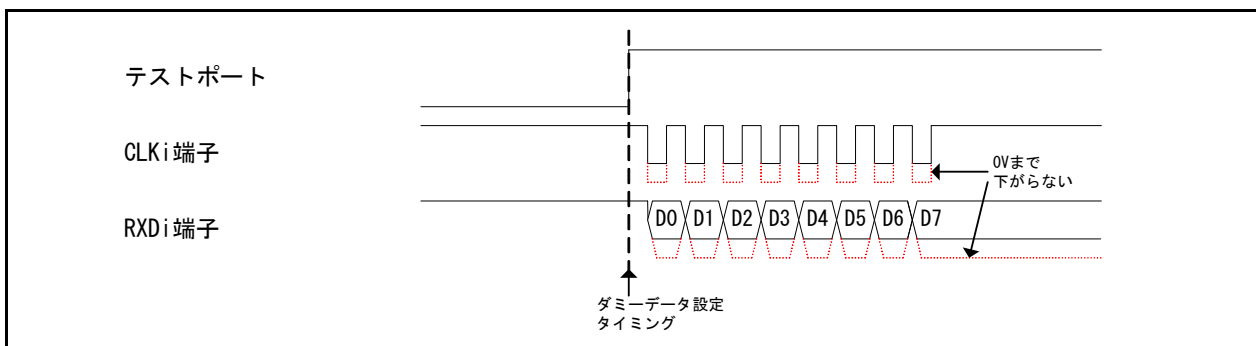
図 4.36 異常時の信号パターン [D-7]

この場合、RXDi端子、CLKi端子と接続している他の端子や通信先デバイスから信号が出力され、信号の衝突が発生している可能性が考えられます。VIH、VILを満たせず、“H”および“L”を正しく認識できない可能性があります。

RXDi端子、CLKi端子と接続している端子や通信先デバイスから信号が出力されていないか、回路や設定などを確認してください。

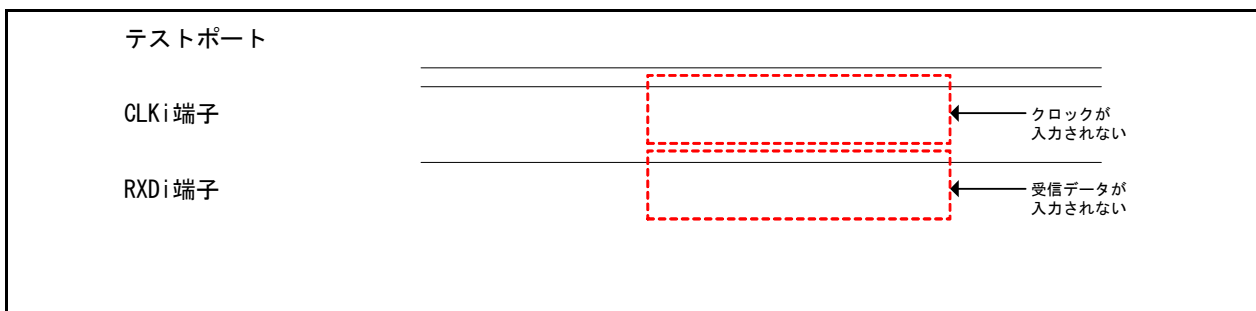
図 4.38 異常時の信号パターン [E-2]

テストポートが反転しない。また、RXDi端子へ受信データ、CLKi端子へクロックが入力されない。この場合、通信先デバイスが正しく設定できておらず、動作していない可能性が考えられます。通信先デバイスの設定に、誤りがないか確認してください。

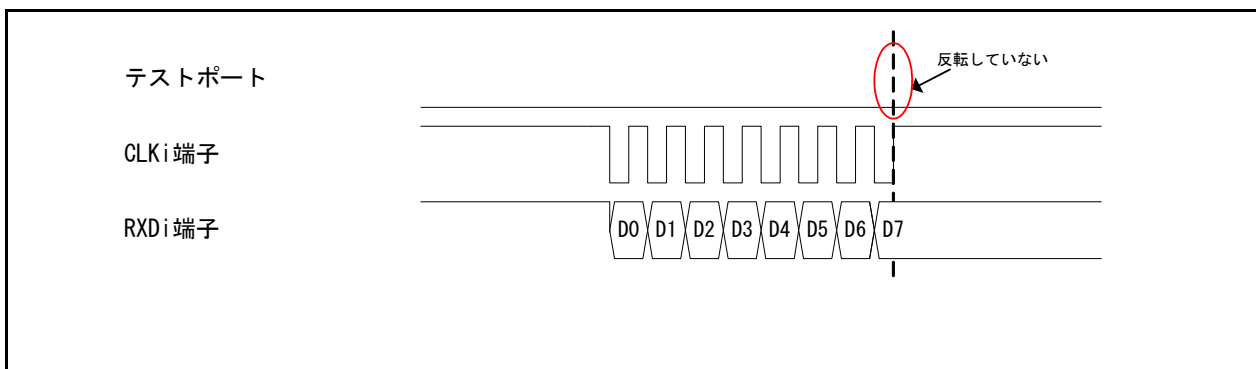
図 4.39 異常時の信号パターン [E-3]

テストポートが反転しない。RXDi端子へ受信データ、CLKi端子へクロックの入力はされている。  
この場合、受信条件を満たせていないことが考えられます。

送信許可(UiC1レジスタのTEビットを“1”)、受信許可(UiC1レジスタのREビットを“1”)になっているか確認してください。UiTBレジスタにダミーデータを設定したか確認してください。また、CTS機能を使用しないにもかかわらず許可(UiC0レジスタのCRSビットが“0”かつCRDビットが“0”)になっていないか確認してください。CTS機能を使用する場合は、CTS端子が“L”になっているかを確認してください。

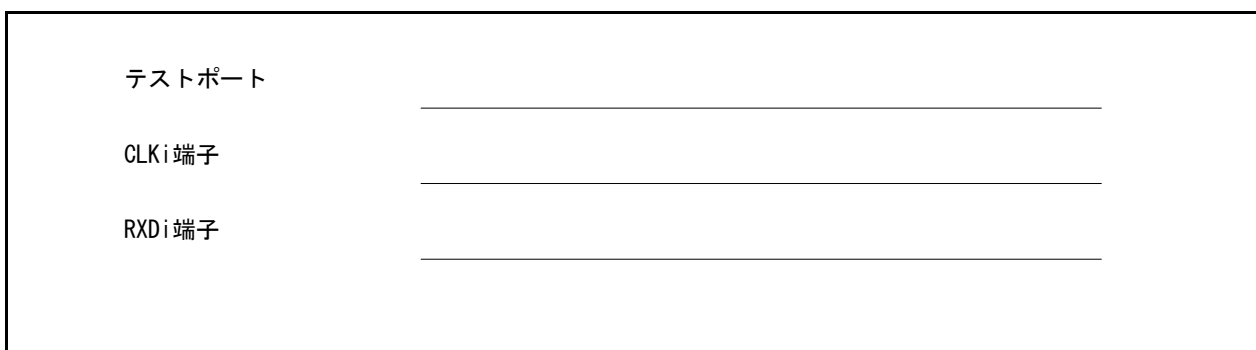
図 4.40 異常時の信号パターン [E-4]

この場合、通信先デバイスの通信準備ができていない、または、これらの端子がNチャンネルオープンドレイン出力端子となっており、プルアップしていないことが考えられます。

通信先デバイスが正常に動作しているか確認してください。Nチャンネルオープンドレイン端子を使用している場合は、外部回路で端子をプルアップしてください。

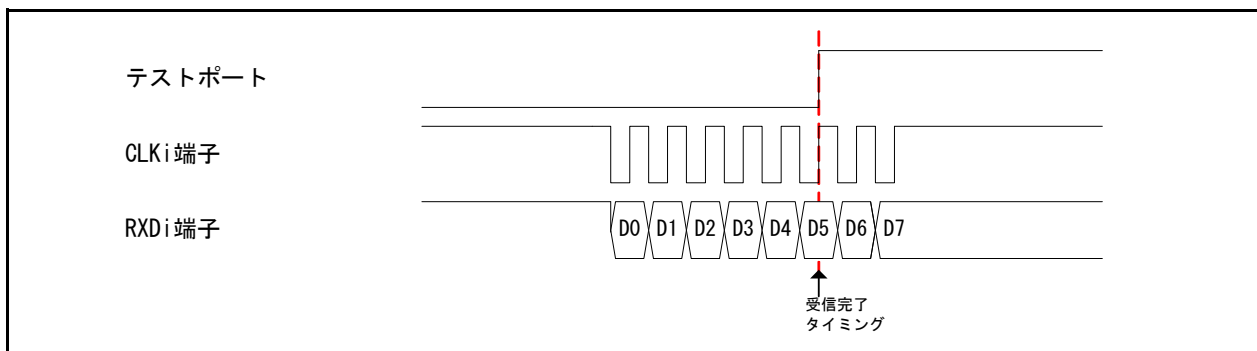
図 4.41 異常時の信号パターン [E-5]

ビットずれが発生していることが考えられます。

CLKi端子にノイズが発生していないか、CLKi端子が“L”のときに受信条件を満たしていないか確認してください。

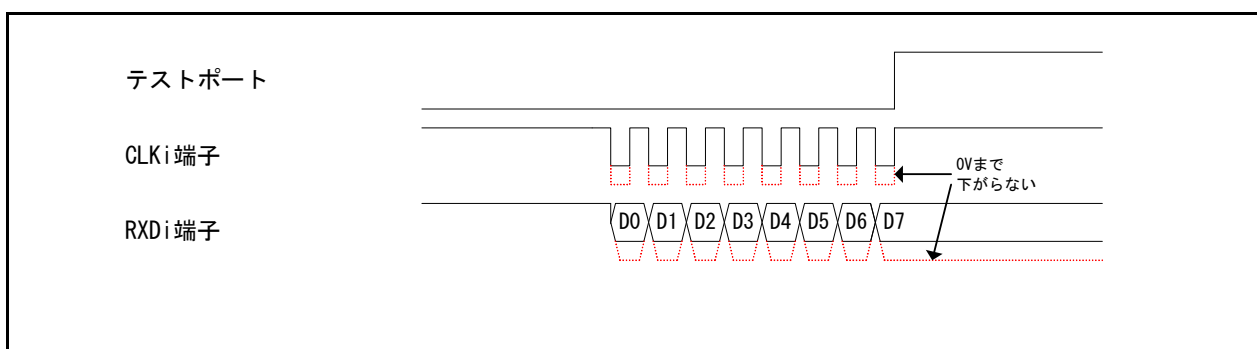
図 4.42 異常時の信号パターン [E-6]

この場合、RXDi端子、CLKi端子と接続している他の端子や通信先デバイスから信号が出力され、信号の衝突が発生している可能性が考えられます。VIH、VILを満たせず、“H”および“L”を正しく認識できない可能性があります。

RXDi端子、CLKi端子と接続している端子や通信先デバイスから信号が出力されていないか、回路や設定などを確認してください。

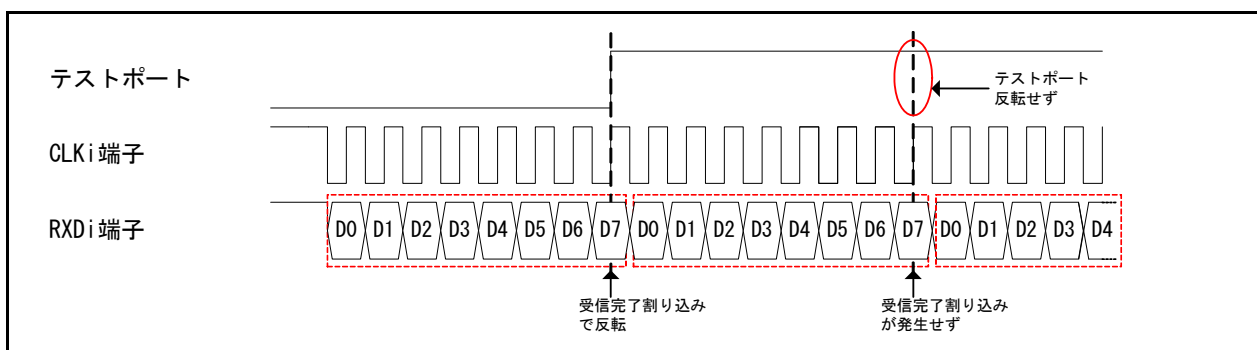
図 4.43 異常時の信号パターン [E-7]

この場合、受信完了時に、受信バッファを読み出していない可能性があります。受信したデータを読み出す前に、次のデータを受信した場合、オーバーランエラーが発生します。また、このとき、受信割り込み要求ビットは変化しないため、割り込みは発生しません。

データ受信後は、次のデータを受信する前に、受信バッファを読み出してください。

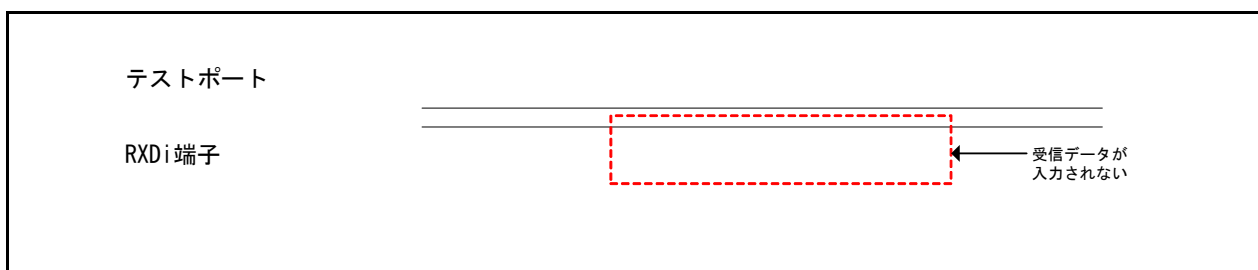
図 4.45 異常時の信号パターン [F-2]

テストポートが反転しない。また、RXDi 端子へ受信データが入力されない。

この場合、通信先デバイスが正しく設定できておらず、動作していない可能性が考えられます。通信先デバイスの設定に、誤りがないか確認してください。

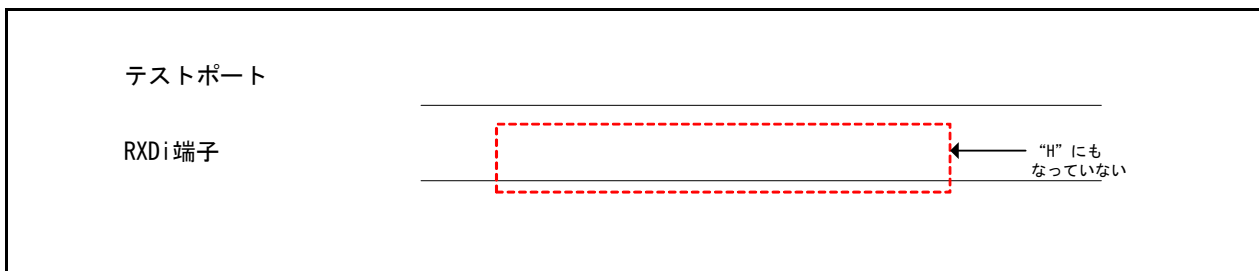
図 4.46 異常時の信号パターン [F-3]

この場合、通信先デバイスの通信準備ができていない、または、これらの端子がNチャネルオープンドレイン出力端子となっており、プルアップしていないことが考えられます。

通信先デバイスが正常に動作しているか確認してください。Nチャネルオープンドレイン端子を使用している場合は、外部回路で端子をプルアップしてください。

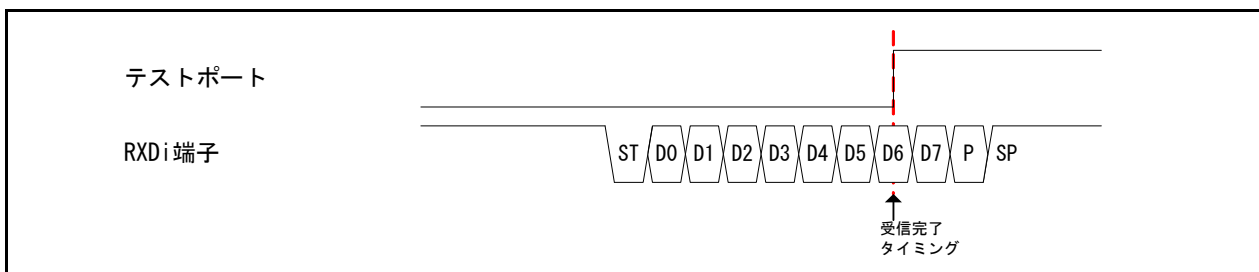
図 4.47 異常時の信号パターン [F-4]

この場合、通信先デバイスとの通信ビットレートに、違いがあることが考えられます。

UiBRGレジスタ、CPUクロック、およびカウントソースなどの設定が正しくできているか確認してください。通信先デバイスのビットレートの設定に、誤りがないか確認してください。

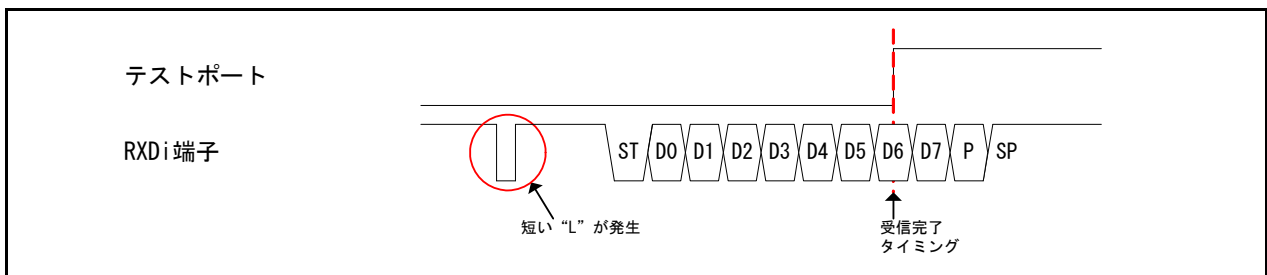
図 4.48 異常時の信号パターン [F-5]

この場合、短い“L”パルスをスタートビットとして認識した可能性があります。また、短い“L”パルスは、周辺回路や外部の影響でノイズが発生した可能性があります。

ノイズが発生している場合は、コンデンサを追加したり、信号線をノイズ発生源から遠ざけるなどして、対策してください。

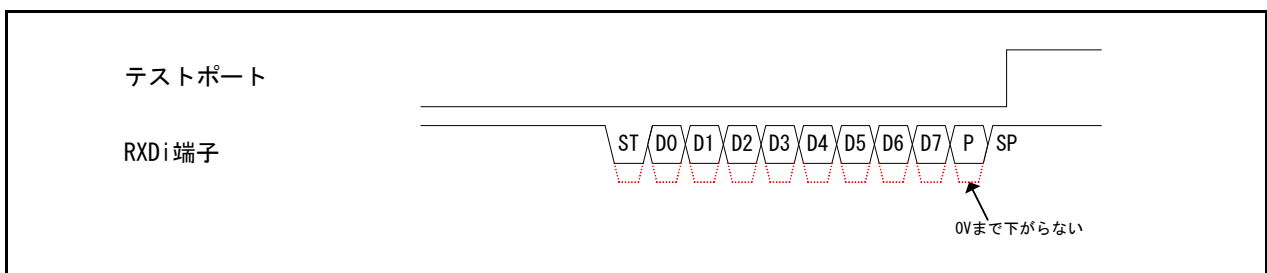
図 4.49 異常時の信号パターン [F-6]

この場合、RXDi端子と接続している他の端子や通信先デバイスから信号が出力され、信号の衝突が発生している可能性があります。VIH、VILを満たせず、“H”および“L”を正しく認識できない可能性があります。

RXDi端子、CLKi端子と接続している端子や通信先デバイスから信号が出力されていないか、回路や設定などを確認してください。

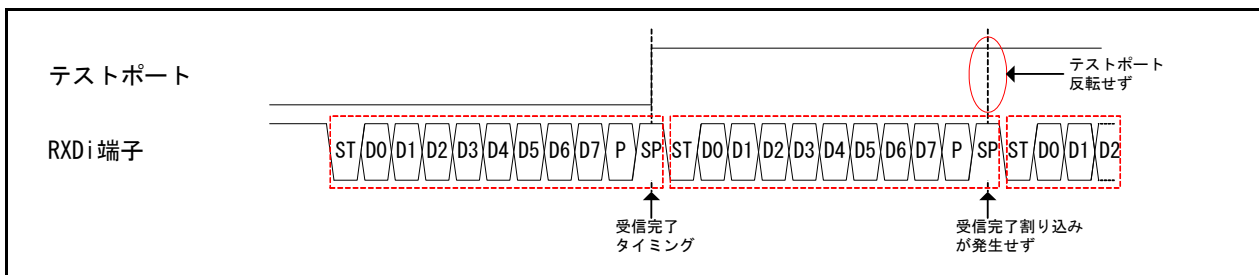
図 4.50 異常時の信号パターン [F-7]

この場合、受信完了時に、受信バッファを読み出していない可能性があります。受信したデータを読み出す前に、次のデータを受信した場合、オーバランエラーが発生します。また、このとき、受信割り込み要求ビットは変化しないため、割り込みは発生しません。

データ受信後は、次のデータを受信する前に、受信バッファを読み出してください。
