この度は、統合開発環境 CS+をご使用いただきまして、誠にありがとうございます。

この添付資料では、本製品をお使いいただく上での制限事項および注意事項等を記載しております。ご使用前に、必ずお読みくださいますようお願い申し上げます。

第4章 変更点

本章では、RL78 コード生成 V2.04.00 から RL78 コード生成(CS+ for CA,CX) V2.05.00 への変更点を説明します。

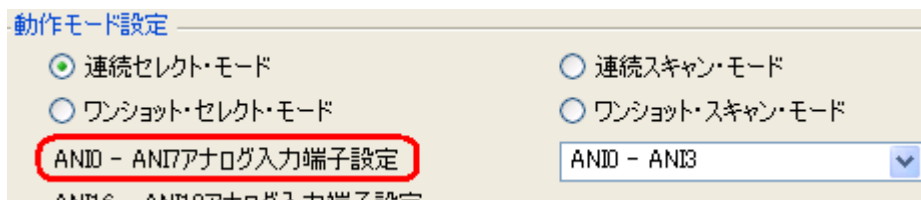
4.1.6 A/DコンバータのGUI表示修正

A/Dコンバータにおいて、アナログ入力チャンネルの数として固定値で表示されたメッセージをチャンネル数に合わせて表示するように修正しました。

RL78, 78K0R, 78K0コード生成 V1.00.03で修正済みです。

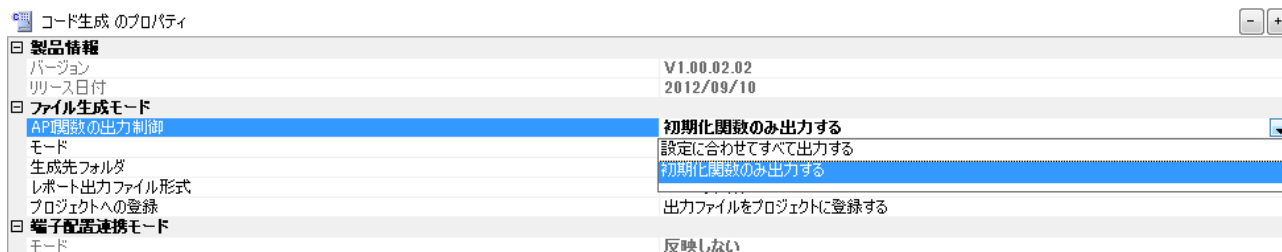
4.1.15 ファイル生成モードの機能追加について

コード生成のプロパティで、「API関数の出力制御」を追加しました。

“設定に合わせて全て出力する” → 従来のとおり、GUIの設定に合わせて必要なAPIを出力します。

“初期化関数のみ出力する” → GUIの設定にかかわらず、初期化関数(Create関数)のみ出力します。
割り込み関数などは、ユーザが自由に設定してください。

RL78, 78K0R, 78K0コード生成 V1.00.06で追加されました

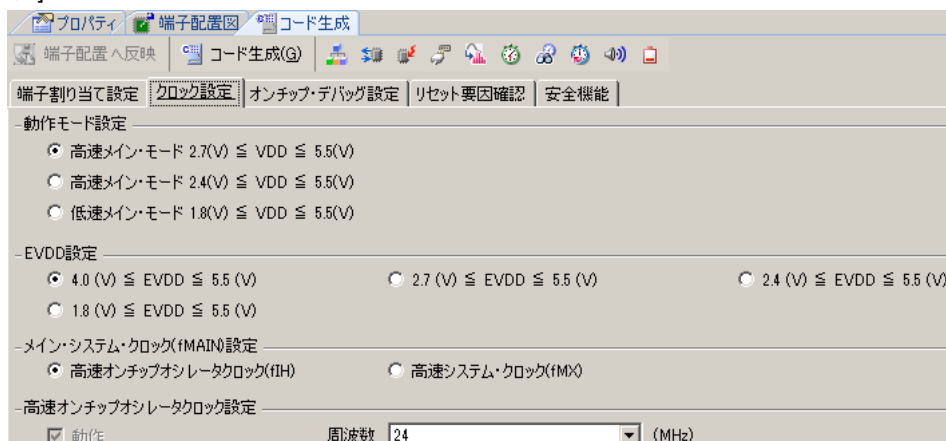
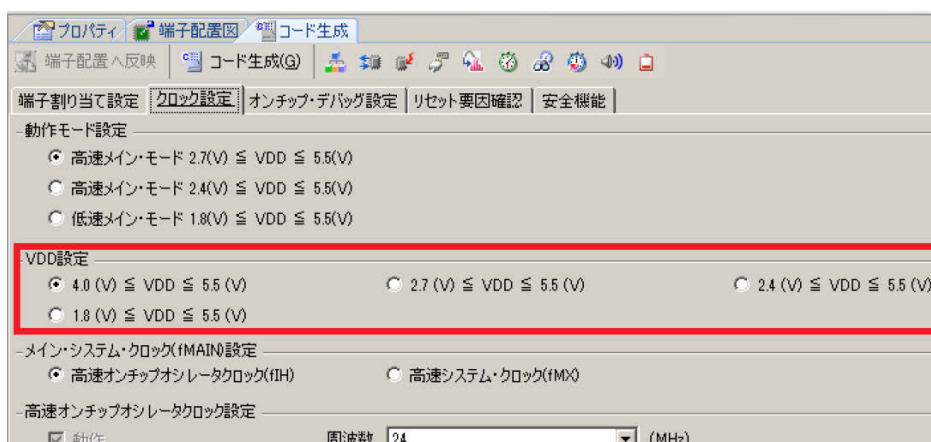
4.1.19 電源の表記に関する修正

RL78/G12デバイスにはEVDDはありませんが、GUI上で表記が残っていたのを修正しました。

RL78, 78K0R, 78K0コード生成 V2.00.00で修正済みです

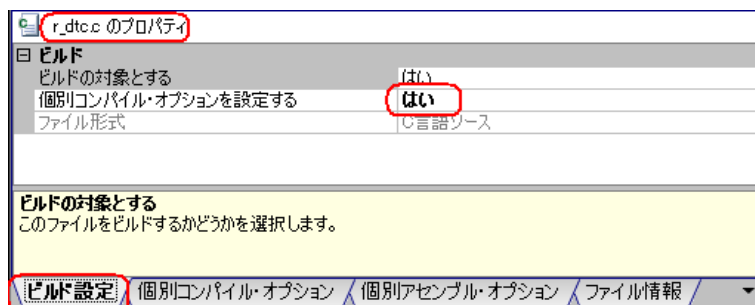
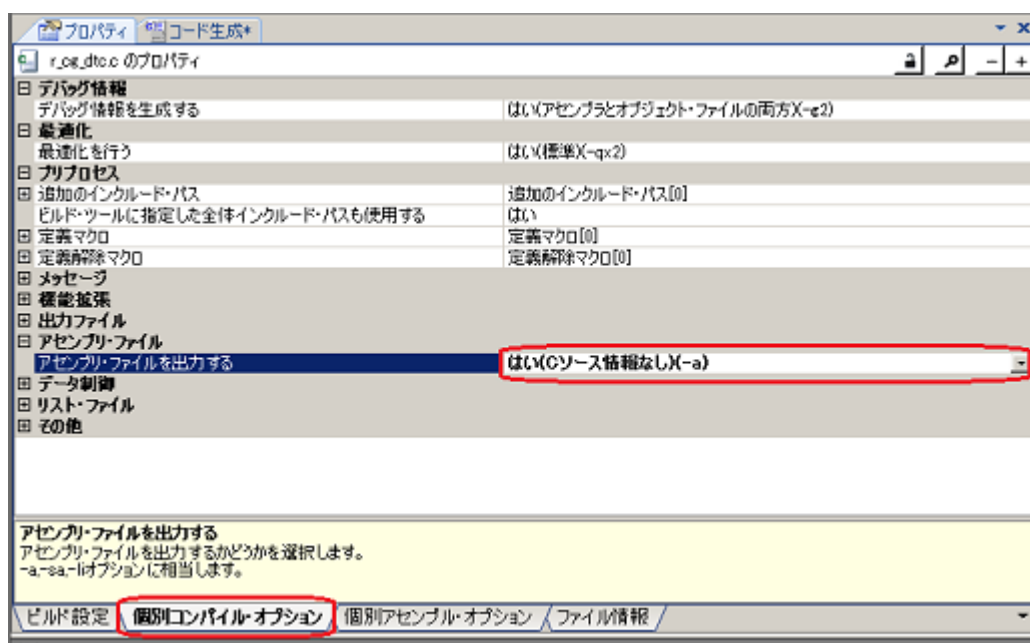
5.2.9 DTC機能を使用する時の注意

DTCを使用する場合、ビルド時に下記の個別オプションを設定してください。出力ソース「r_cg_dtc.c」でDTC用にDATAセクションを追加しています。個別オプションを設定しないと、ワーニングが表示され、(CC78K0R warning W0837: Output assembler source file , not object file) オブジェクト・ファイルが生成されません。

【回避策】 ありません。

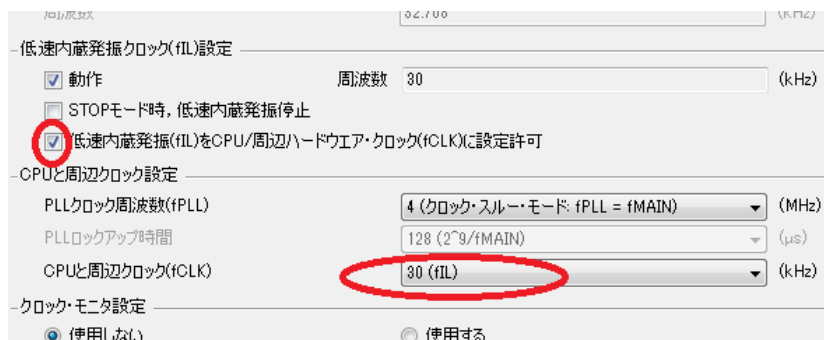
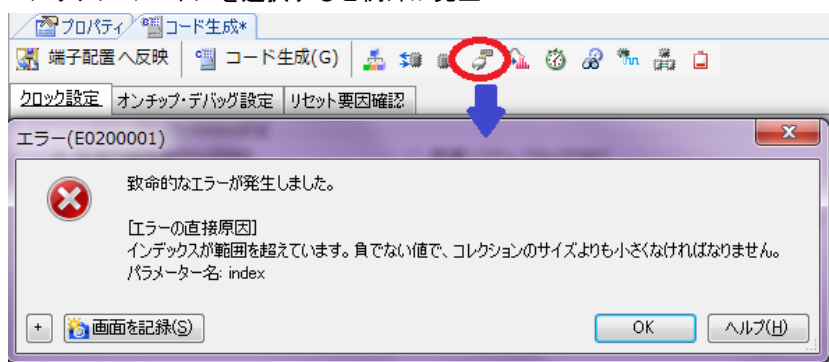
a) クロック

78K0R/Fx3のコード生成で下記の操作を行った場合、致命的なエラーが発生します。

・シリアルのパネルを選択すると例外が発生

【回避策】RL78コード生成のV2.00.01で修正済みです。

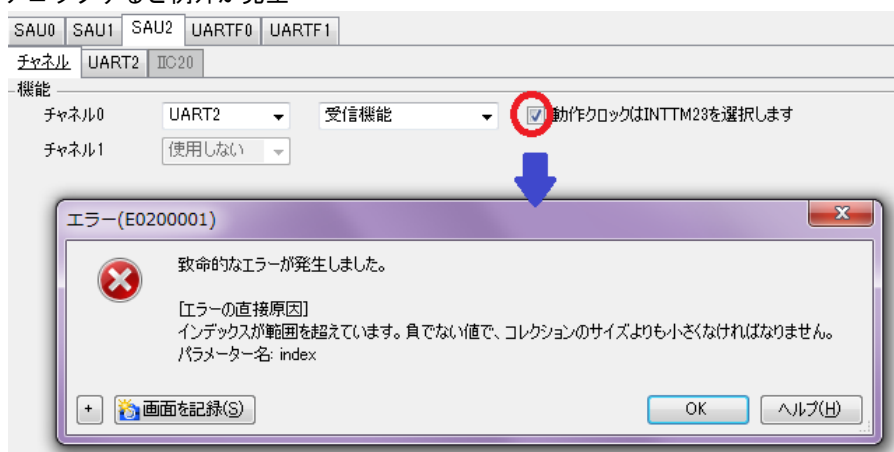
b) タイマ

- ・タイマTAU2のチャンネル3をなんらかのモードで割り込みを使用
- ・シリアルSAU0,SAU1,SAU2のいずれかのシリアルを、「動作クロックはINTTM23を選択します」にチェックすると例外が発生

【回避策】RL78コード生成のV2.00.01で修正済みです。
