# RENESAS TECHNICAL UPDATE

製品分類	MPU & MCU	発行番号	TN-RX*-A111A/J	Rev.	第1版
題名	RX111グループフラッシュメモリのFASR.EXSビットに関するユーザーズマニュアルの誤記訂正		情報分類	技術情報	
適用製品	RX111グループ	対象ロット等	関連資料	RX111グループ ユーザーズマニュアルハードウェア編 Rev.1.10 (R01UH0365JJ0109) RX111グループ 製品改訂に伴う仕様の変更について (TN-RX*-A110A/J) RX111グループフラッシュメモリに関するユーザーズマニュアルの誤記訂正 (TN-RX*-A109A/J)	
		全ロット

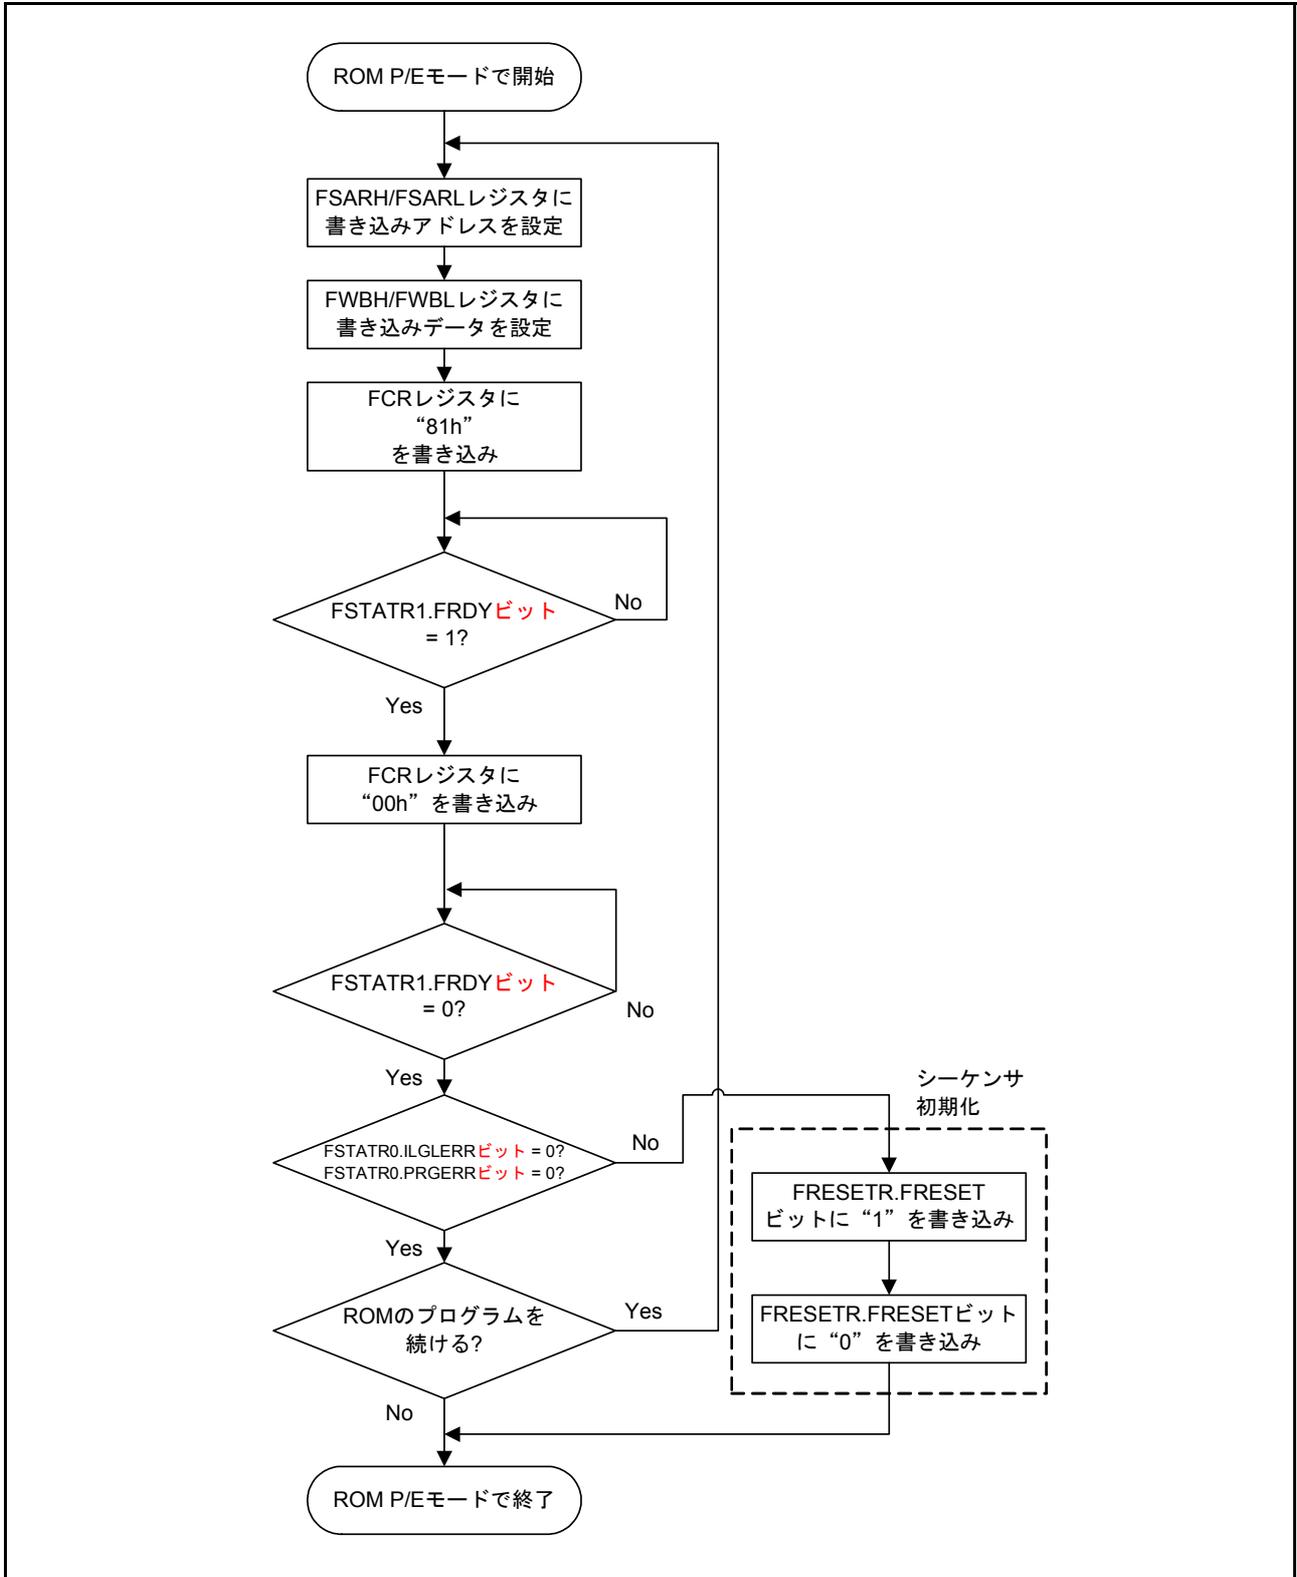
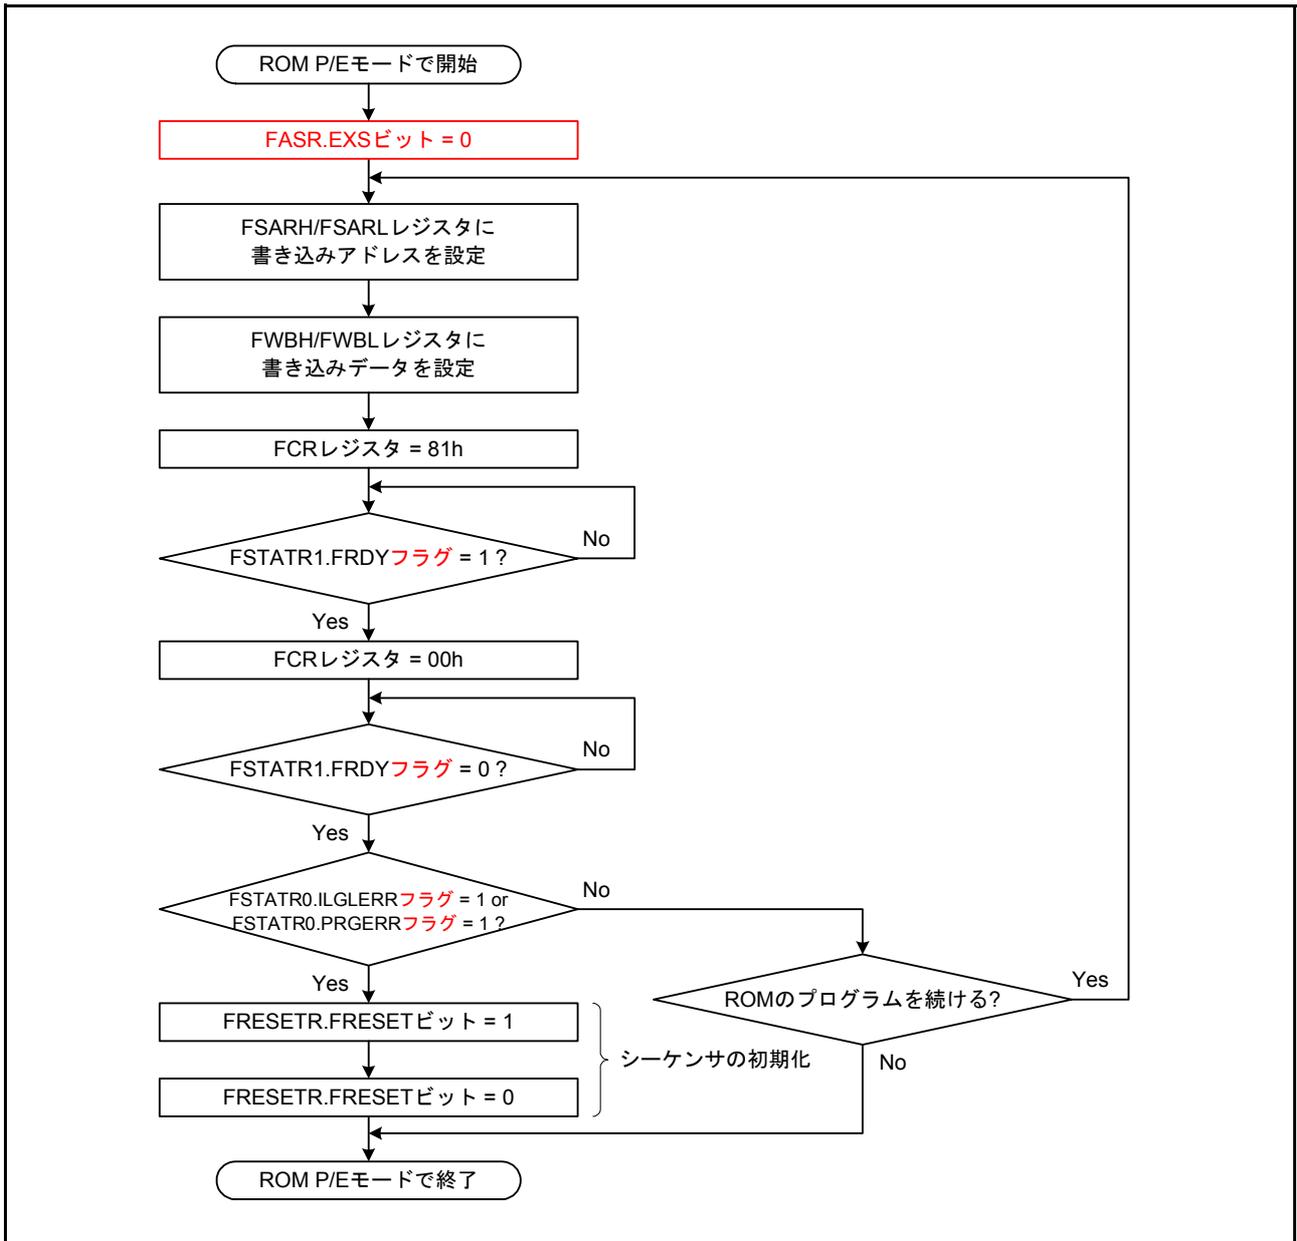
図35.10 プログラムコマンドの発行フロー (ROM)

「35.7.3 ソフトウェアコマンド使用方法」の「(3) プログラム/イレーズ方法手順」の図35.10を以下のとおり訂正いたします。

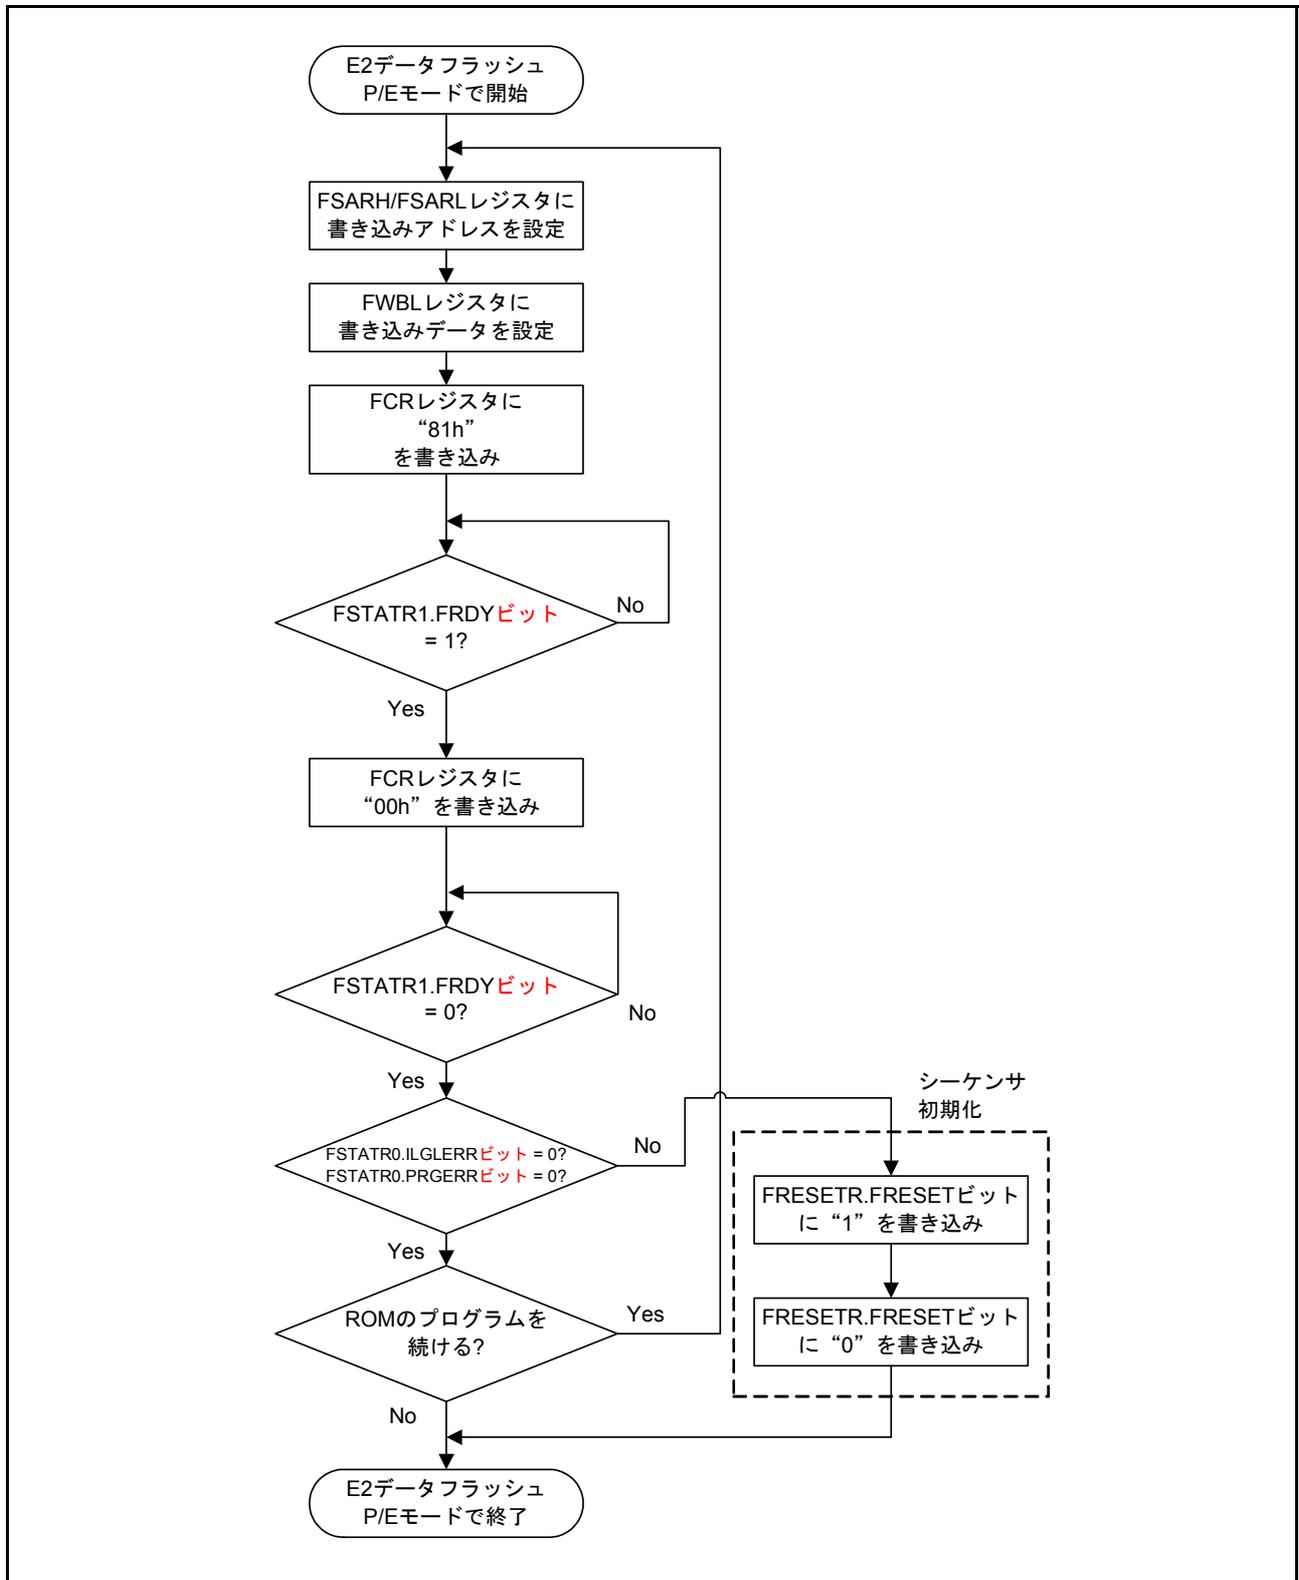
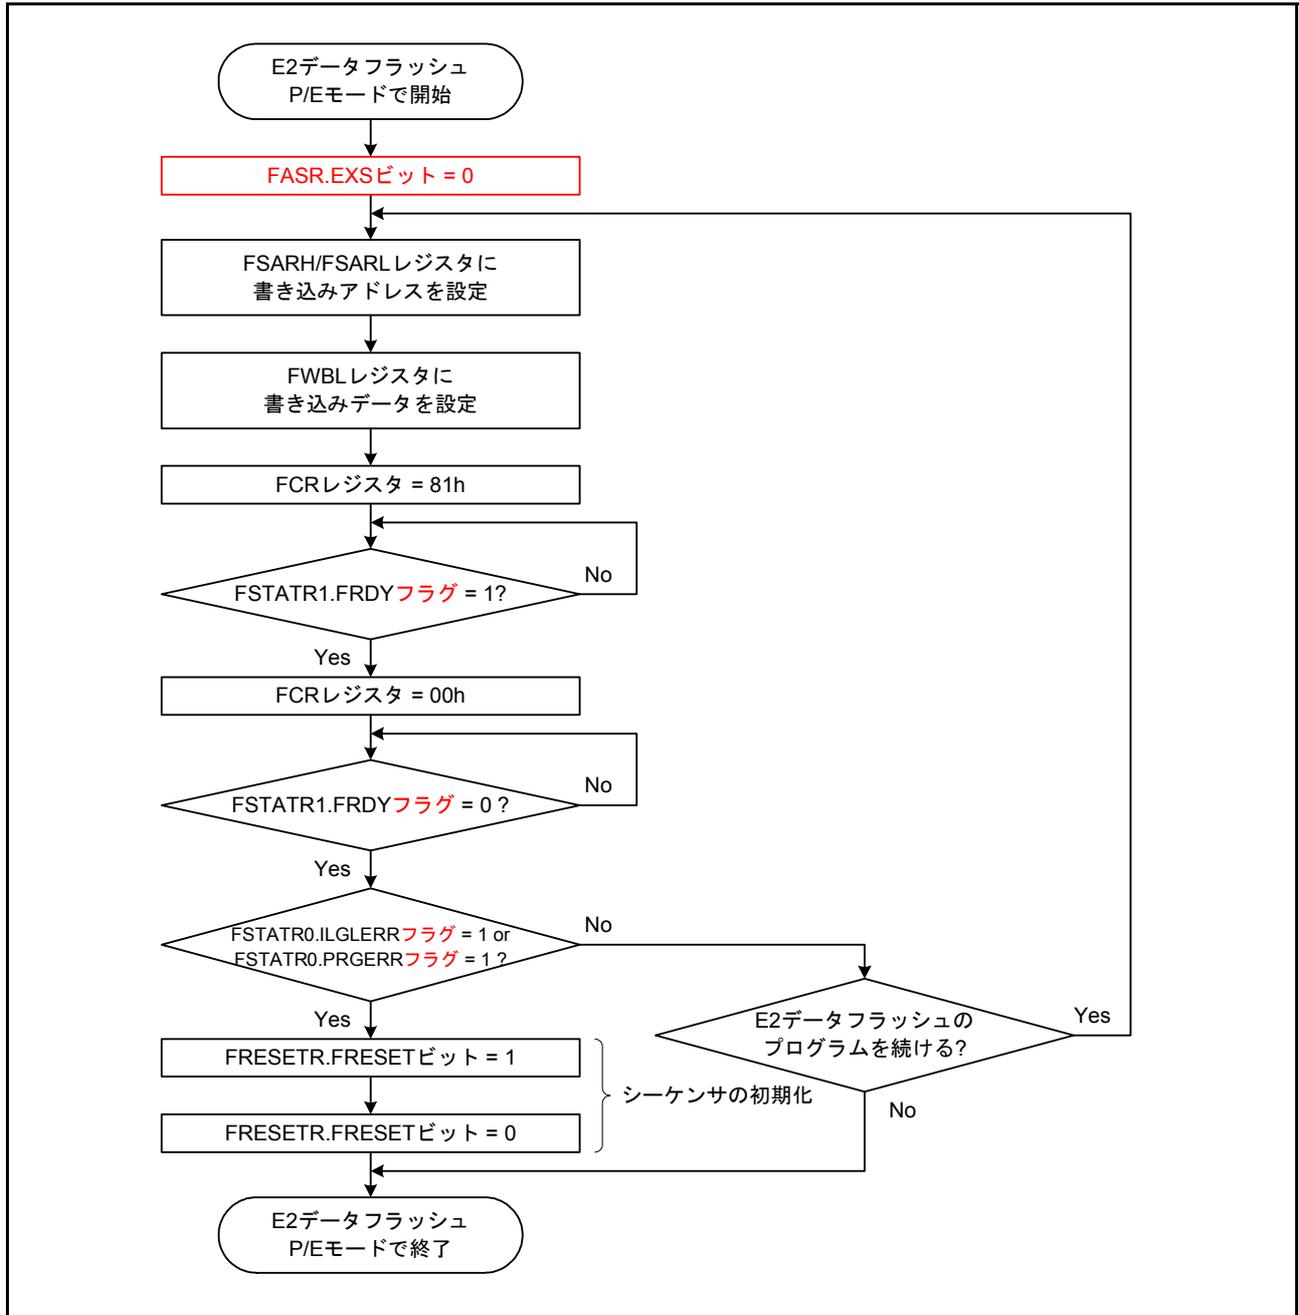
図 35.11 プログラムコマンドの発行フロー (E2データフラッシュ)

「35.7.3 ソフトウェアコマンド使用方法」の「(3) プログラム/イレーズ方法手順」の図35.11を以下のとおり訂正いたします。

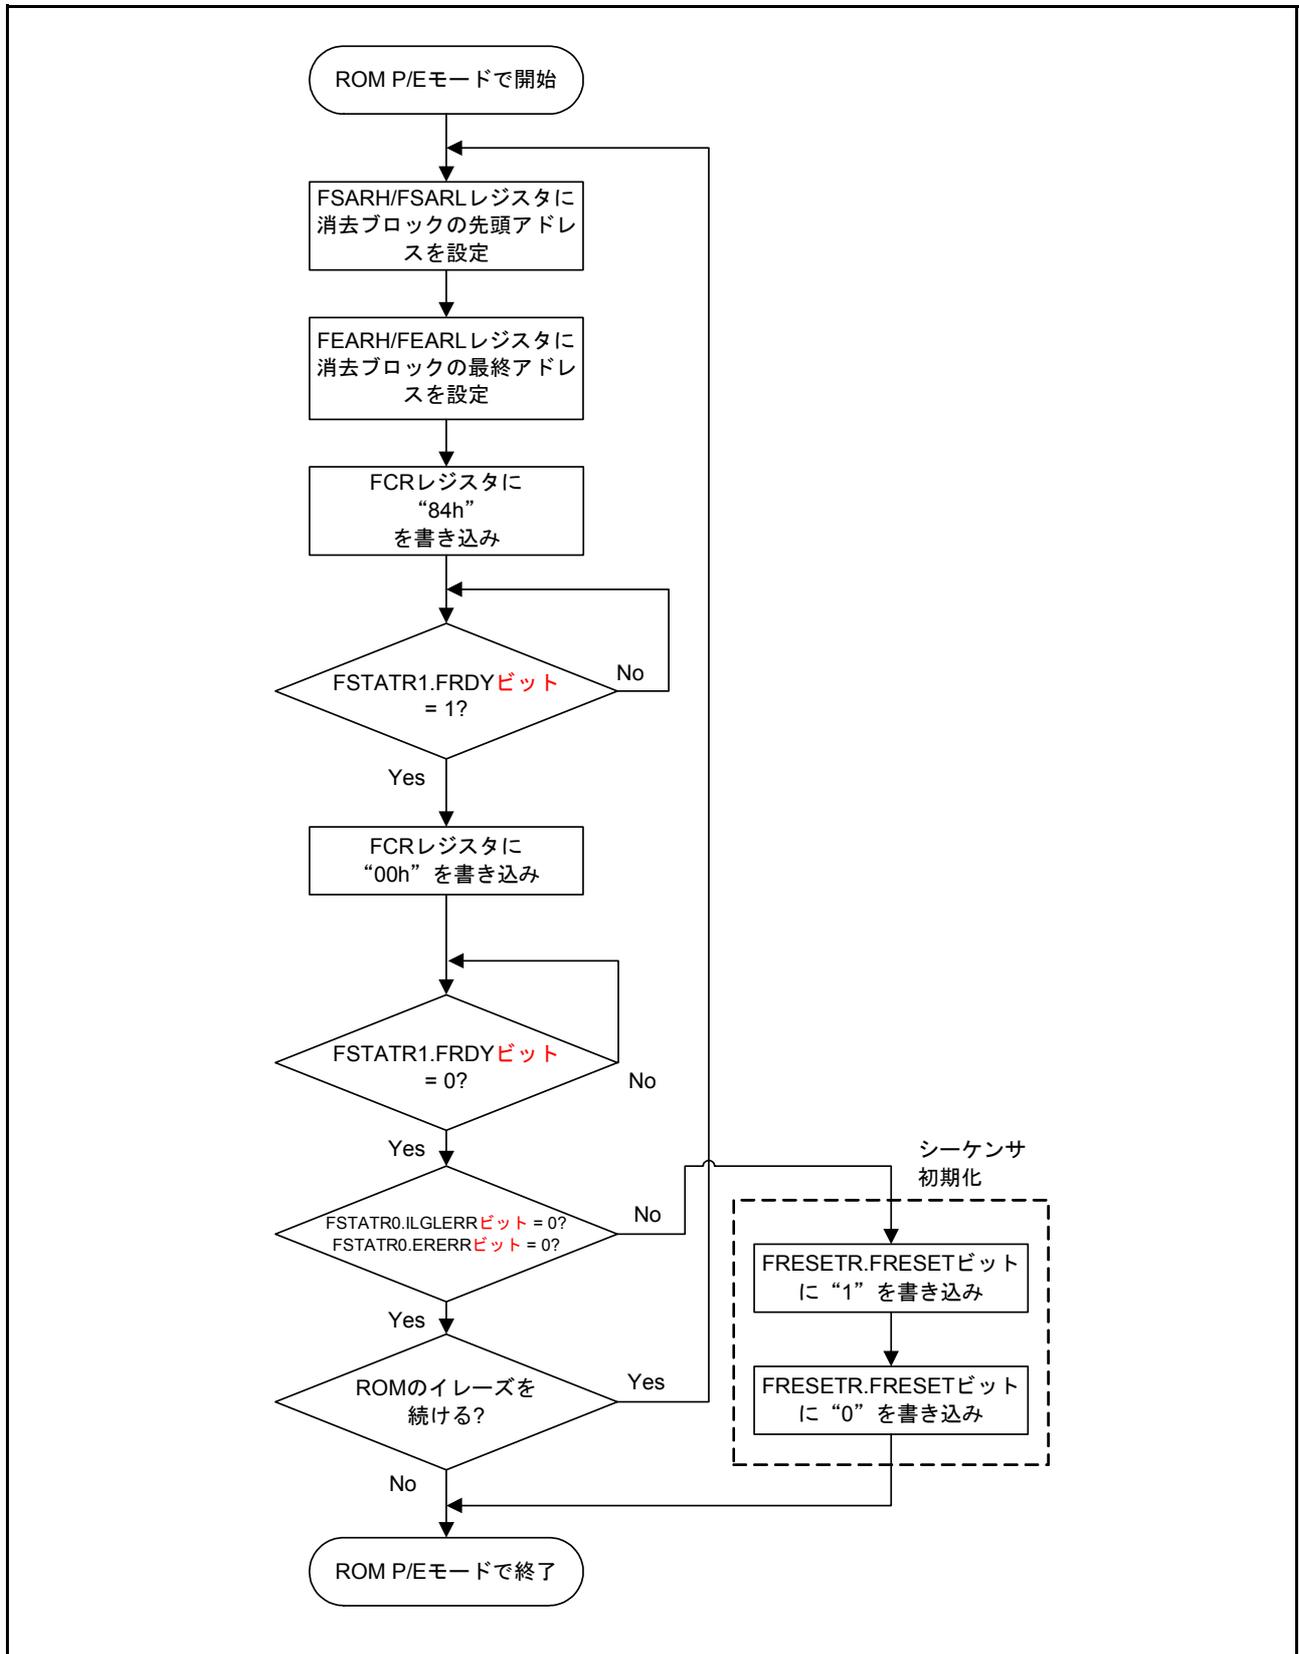
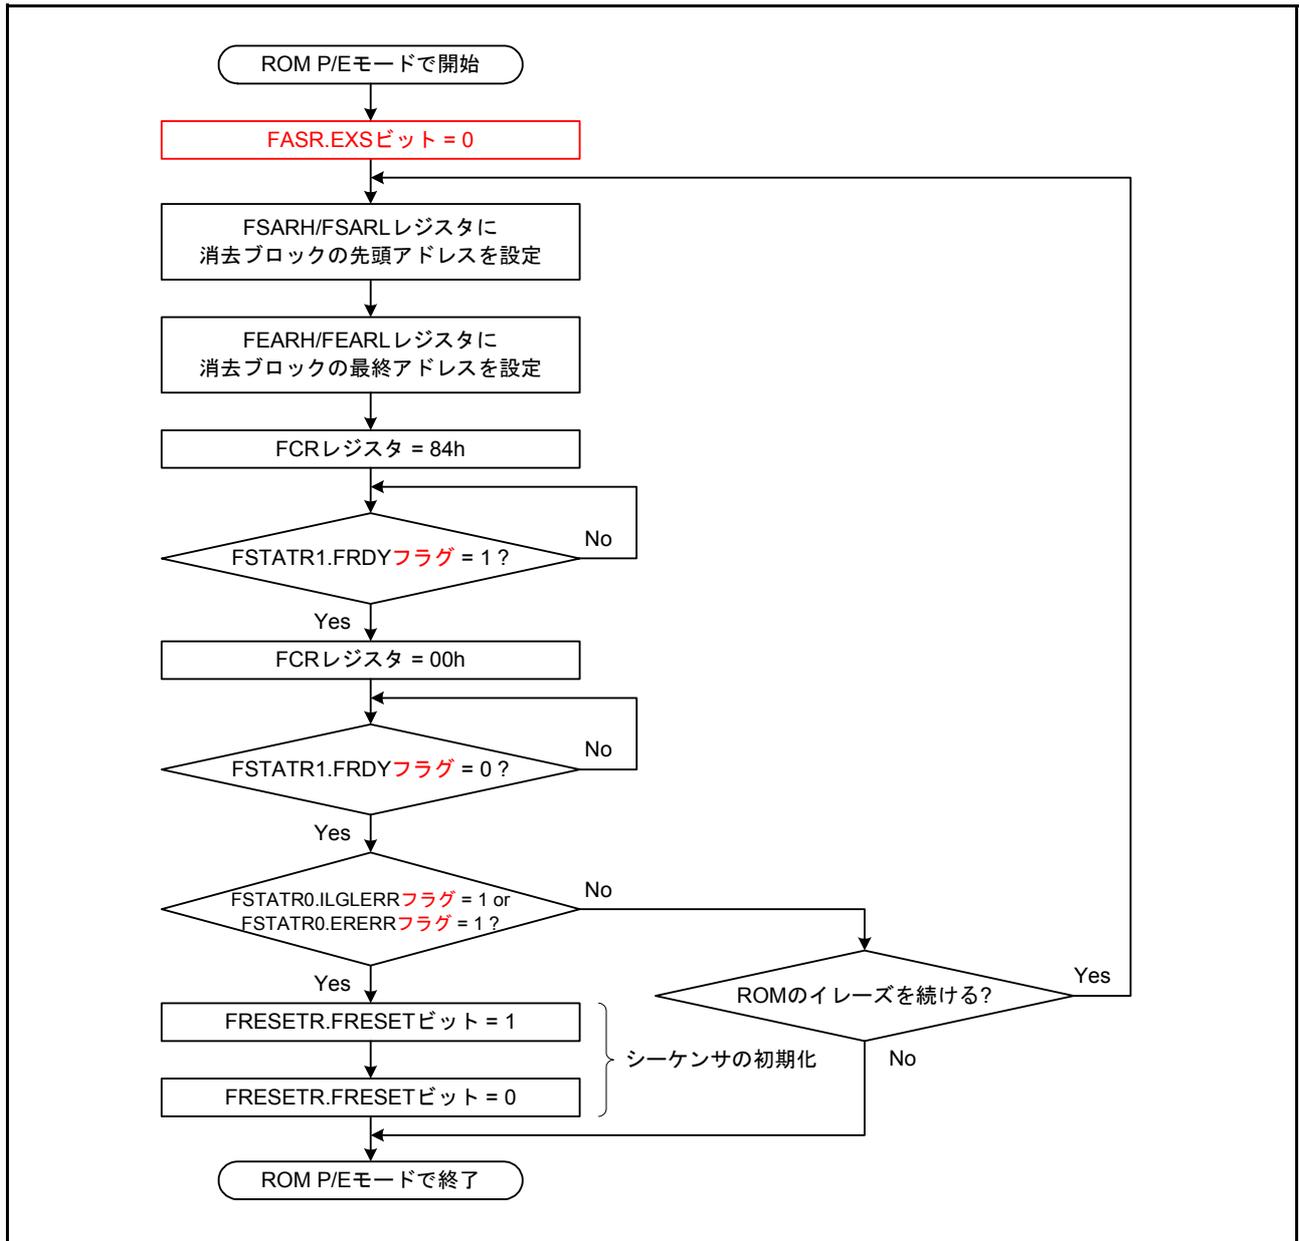
図35.12 ブロックイレースコマンドの発行フロー (ROM)

「35.7.3 ソフトウェアコマンド使用方法」の「(3) プログラム/イレーズ方法手順」の図35.12を以下のとおり訂正いたします。

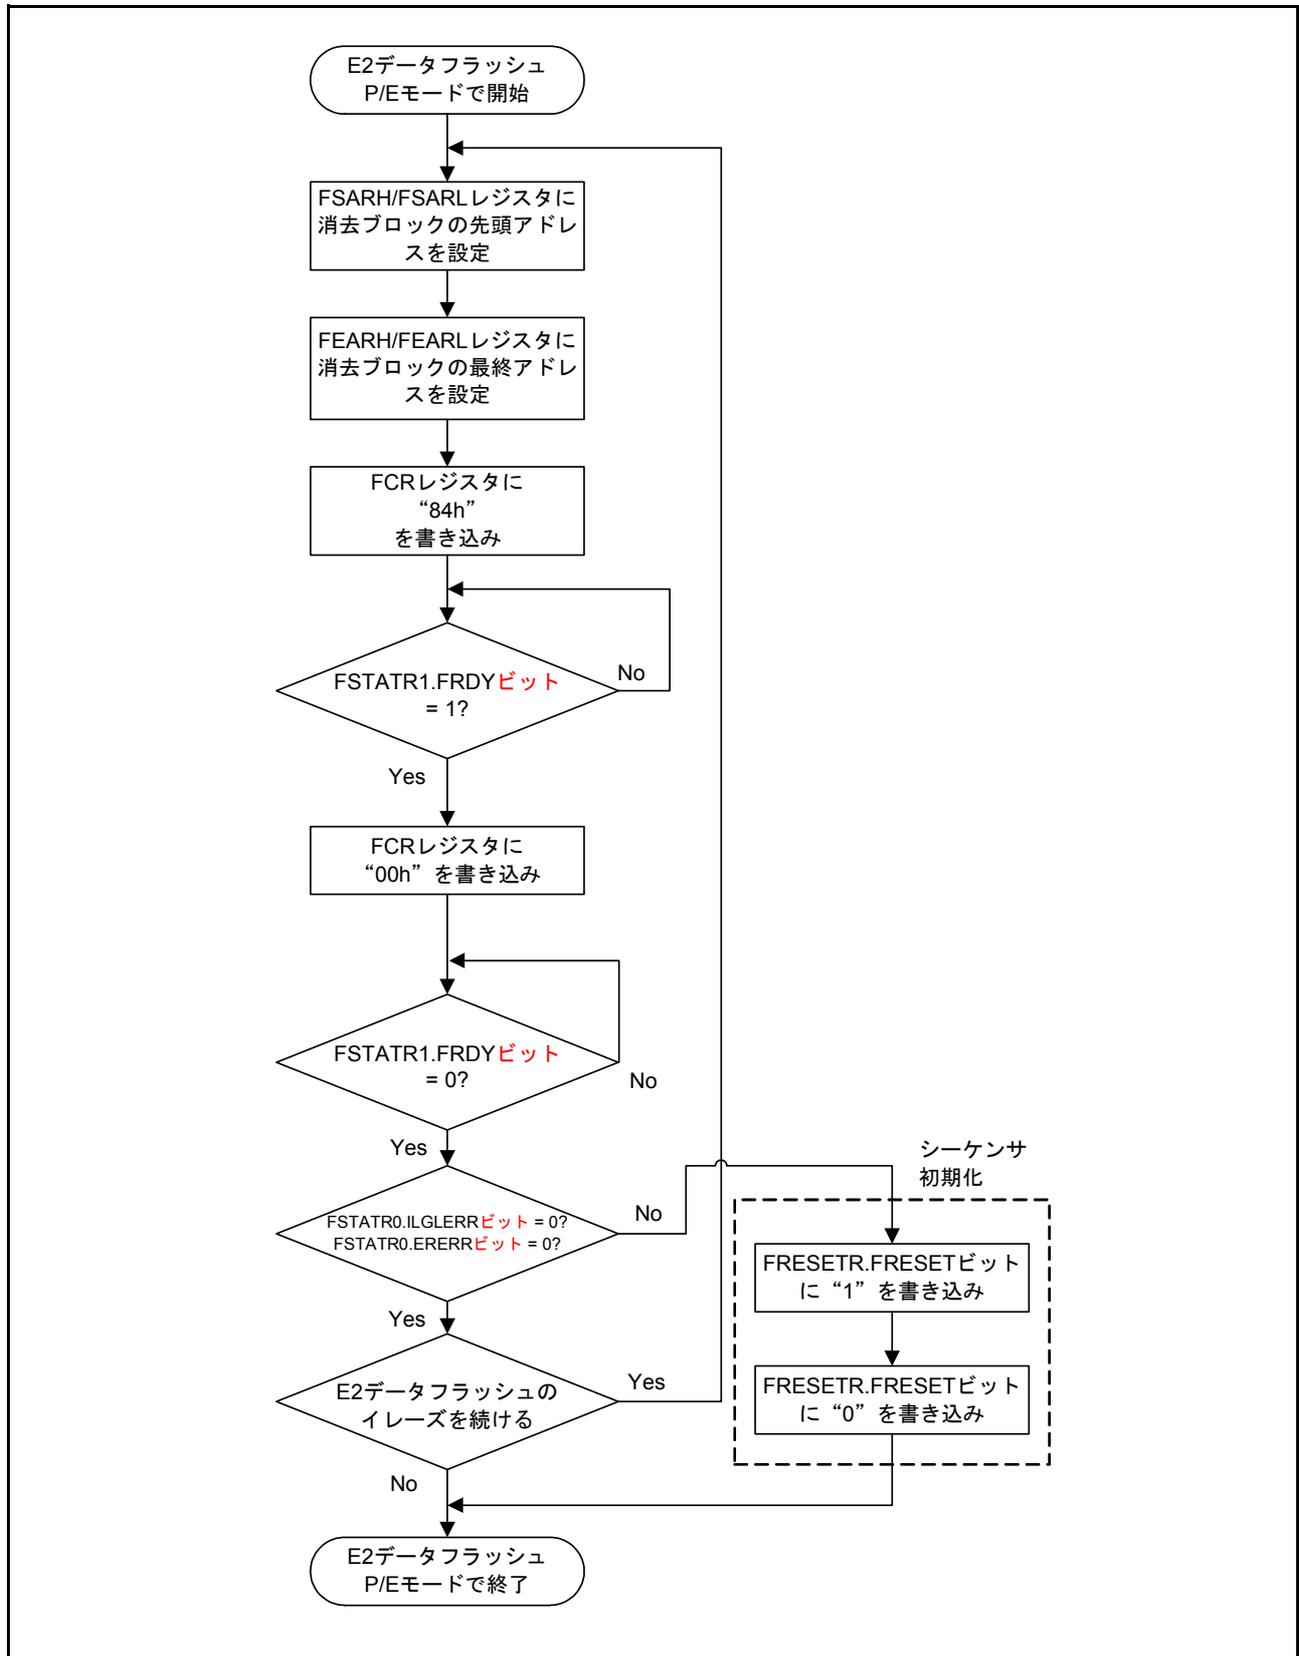
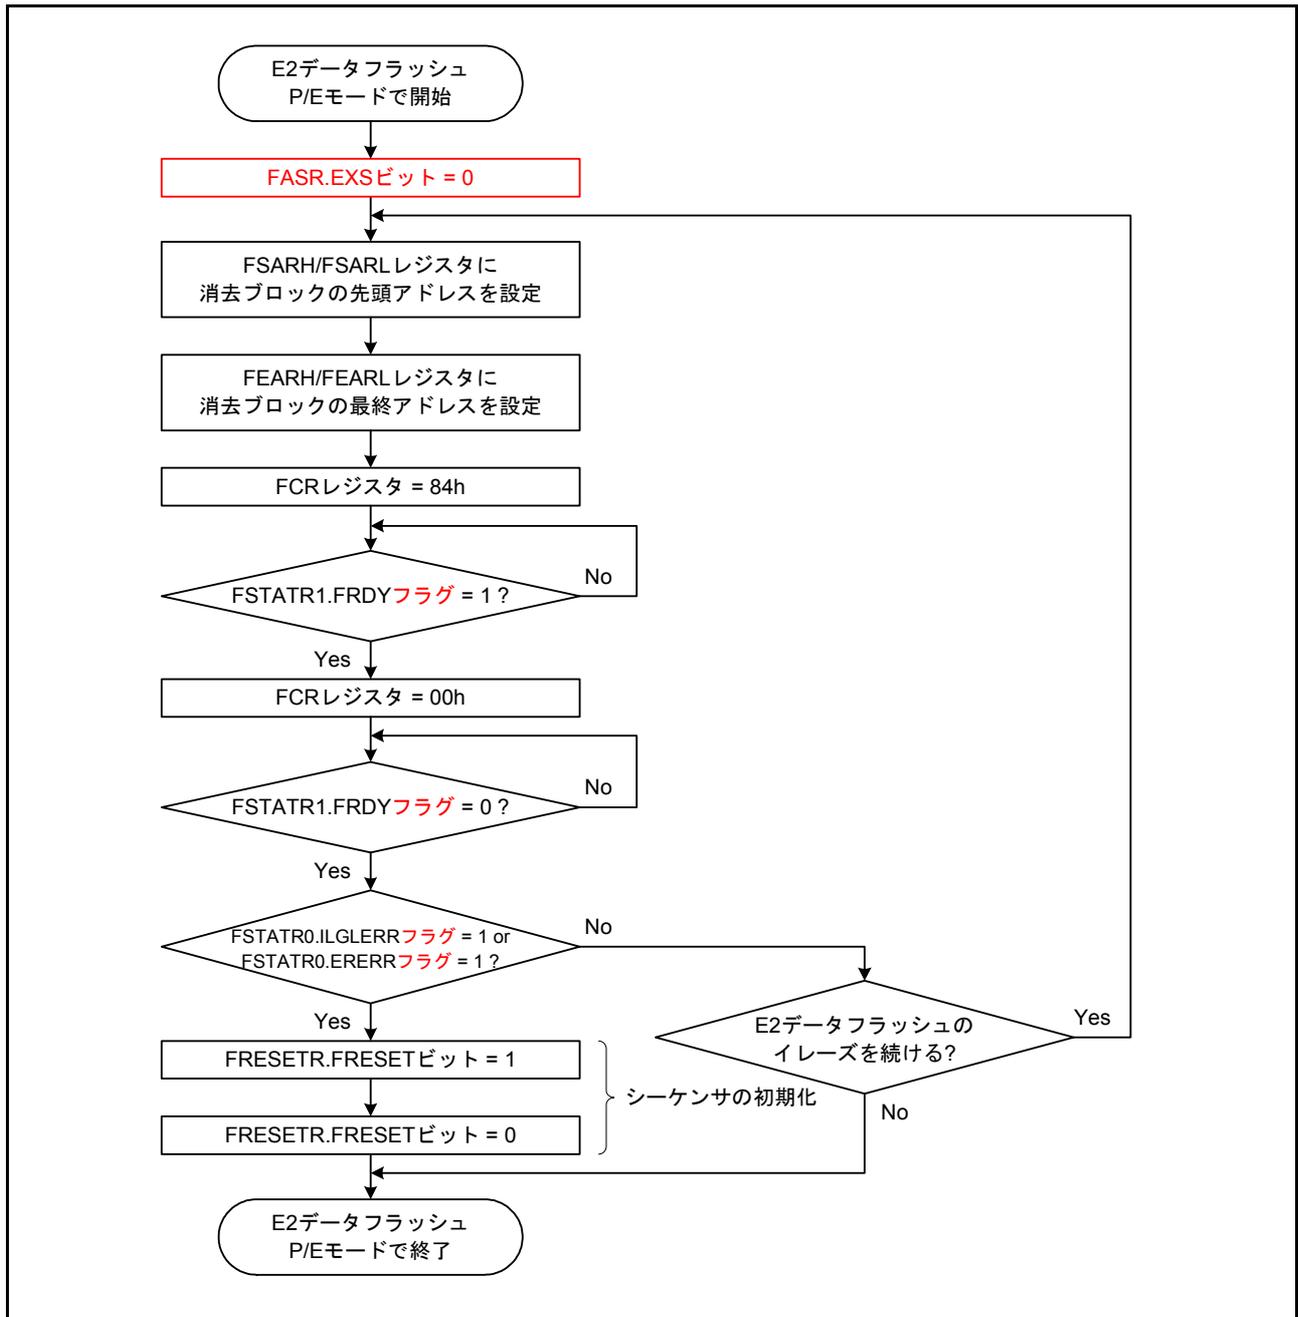
図 35.13 ブロックイレーズコマンドの発行フロー (E2データフラッシュ)

「35.7.3 ソフトウェアコマンド使用方法」の「(3) プログラム/イレーズ方法手順」の図35.13を以下のとおり訂正いたします。

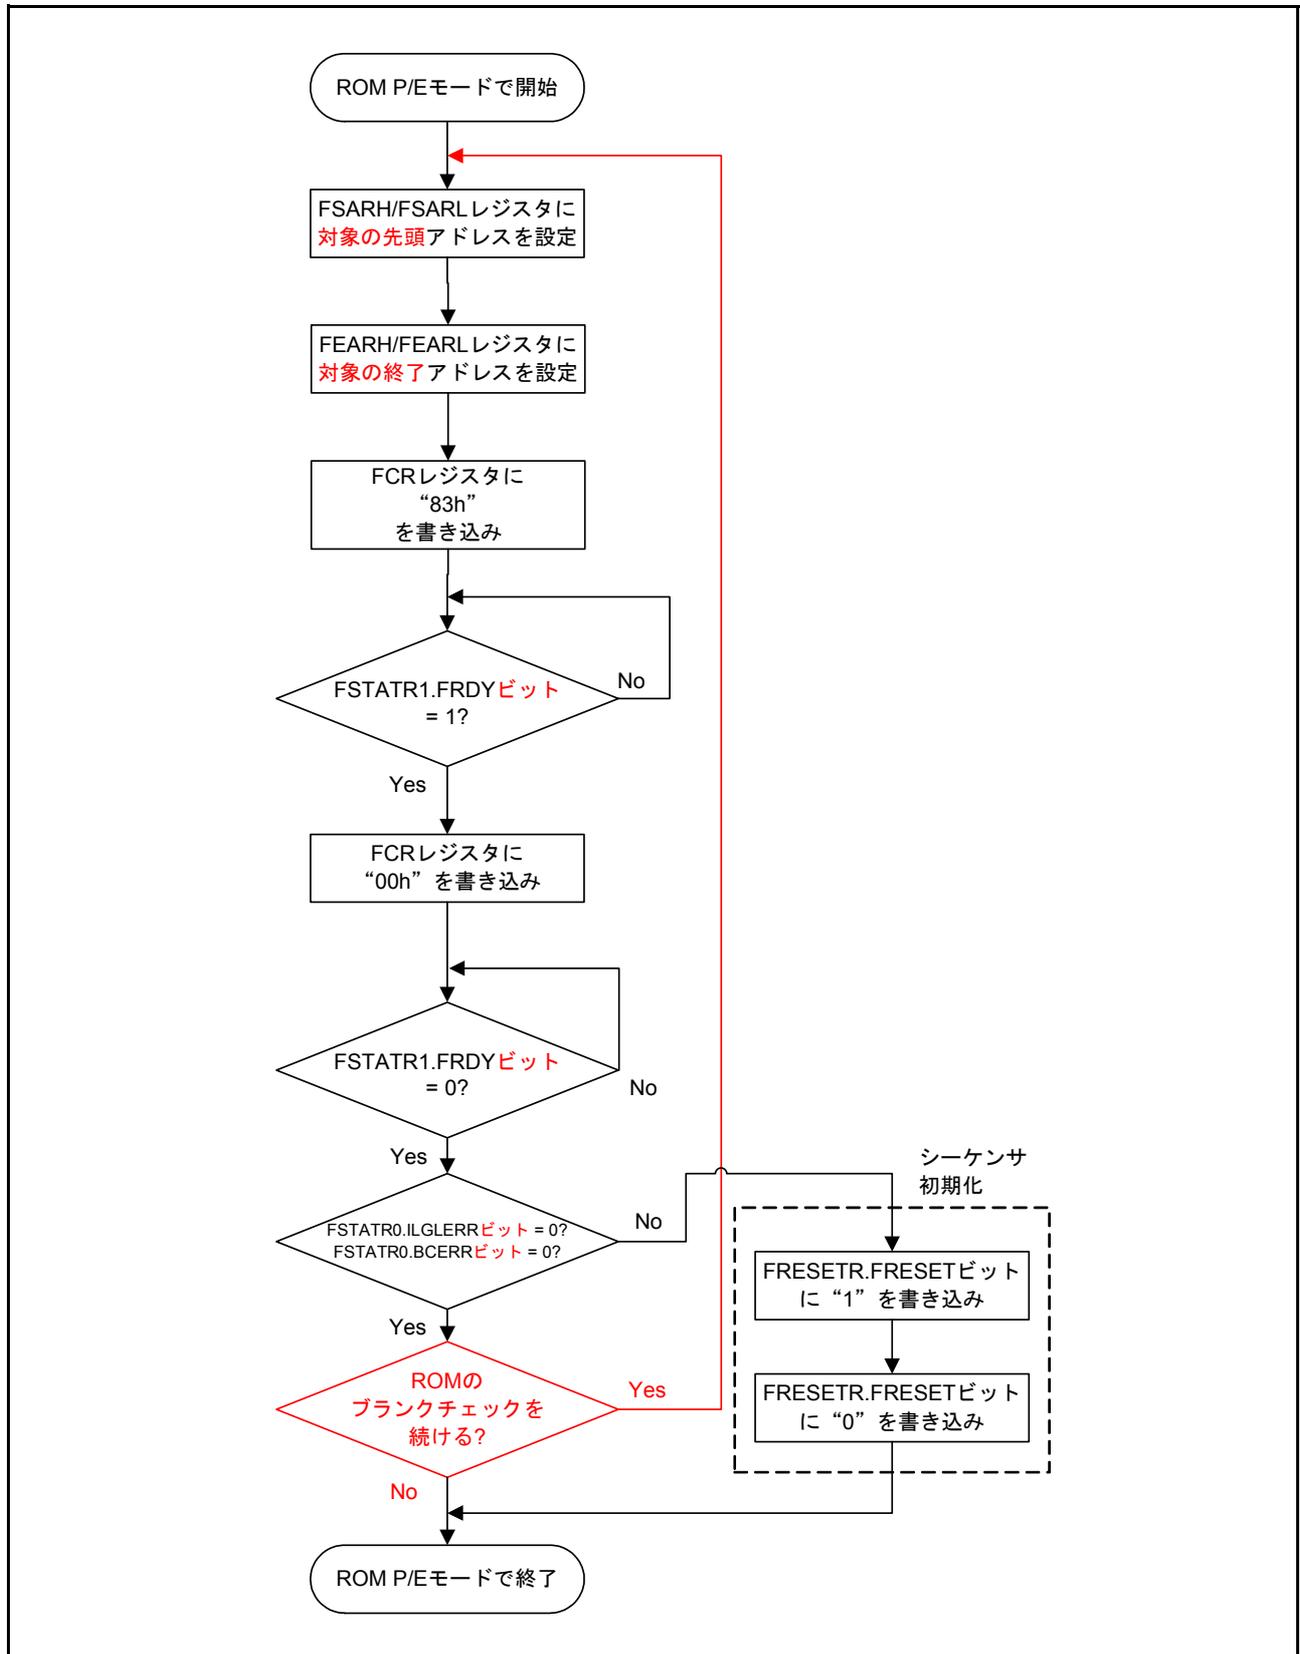
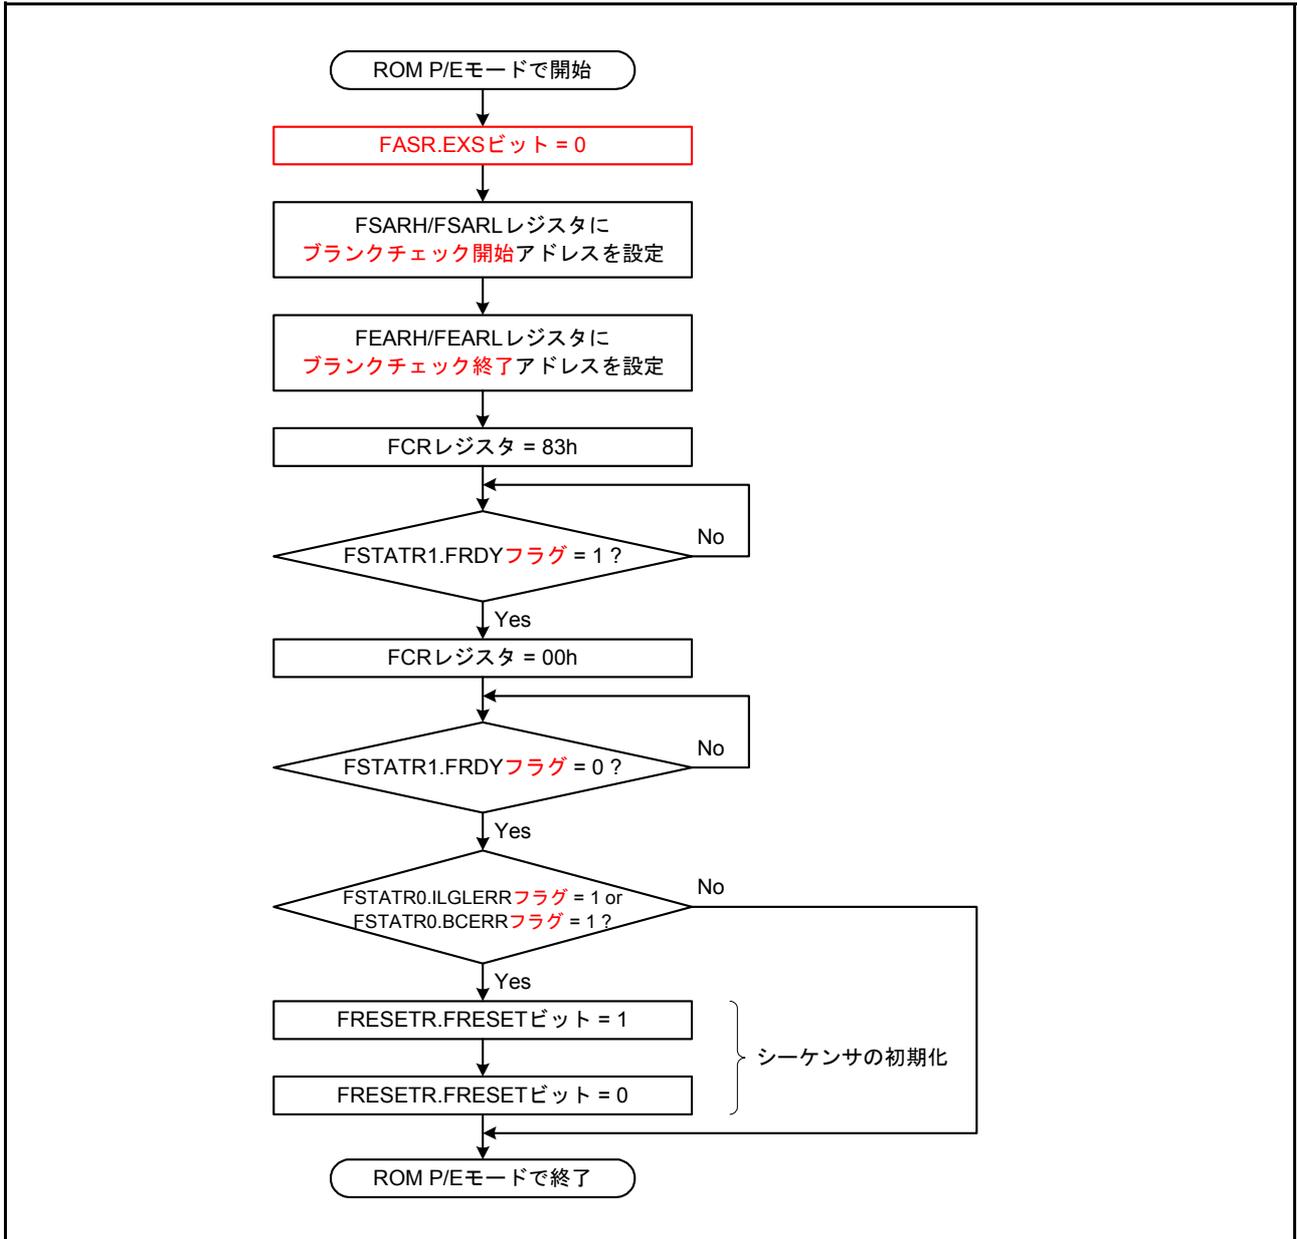
図35.14 ブランクチェックコマンドの発行フロー (ROM)

「35.7.3 ソフトウェアコマンド使用方法」の「(3) プログラム/イレーズ方法手順」の図35.14を以下のとおり訂正いたします。

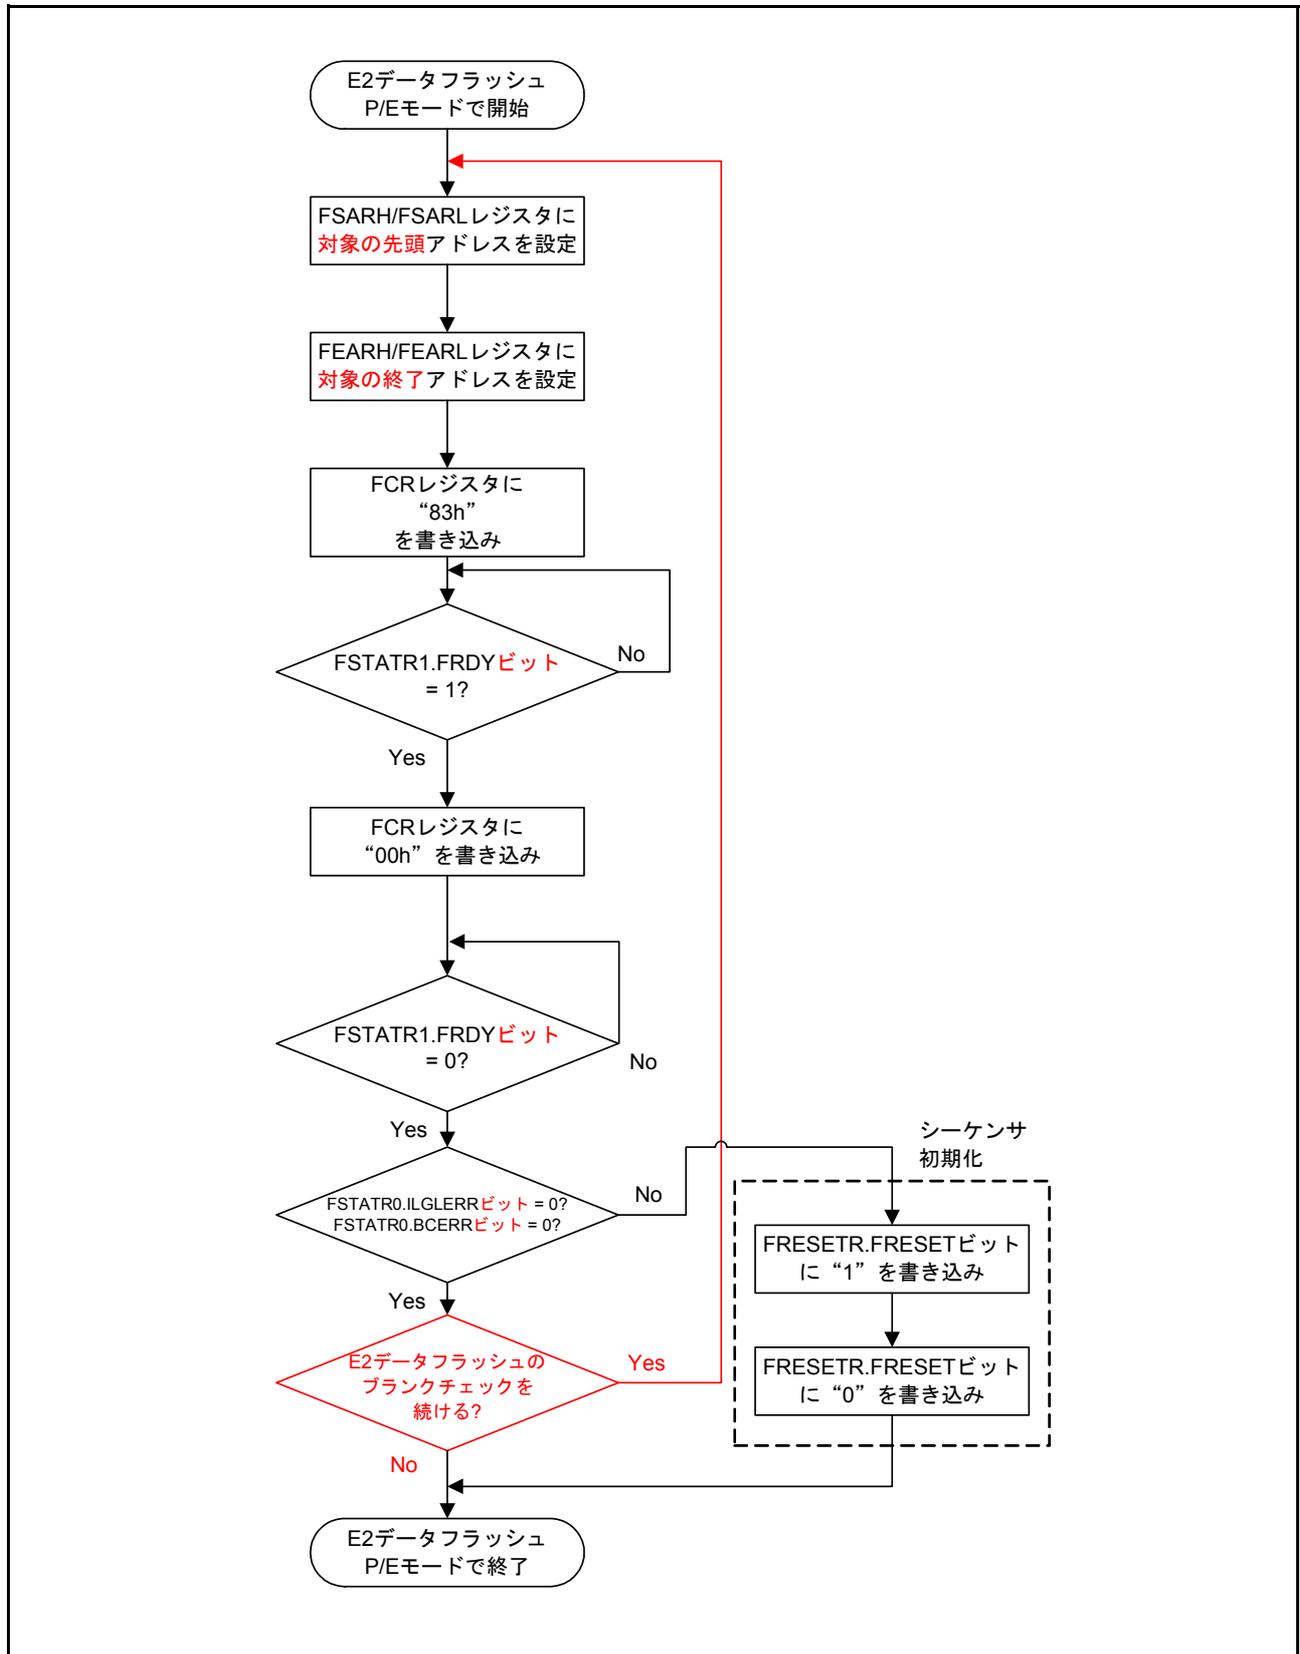
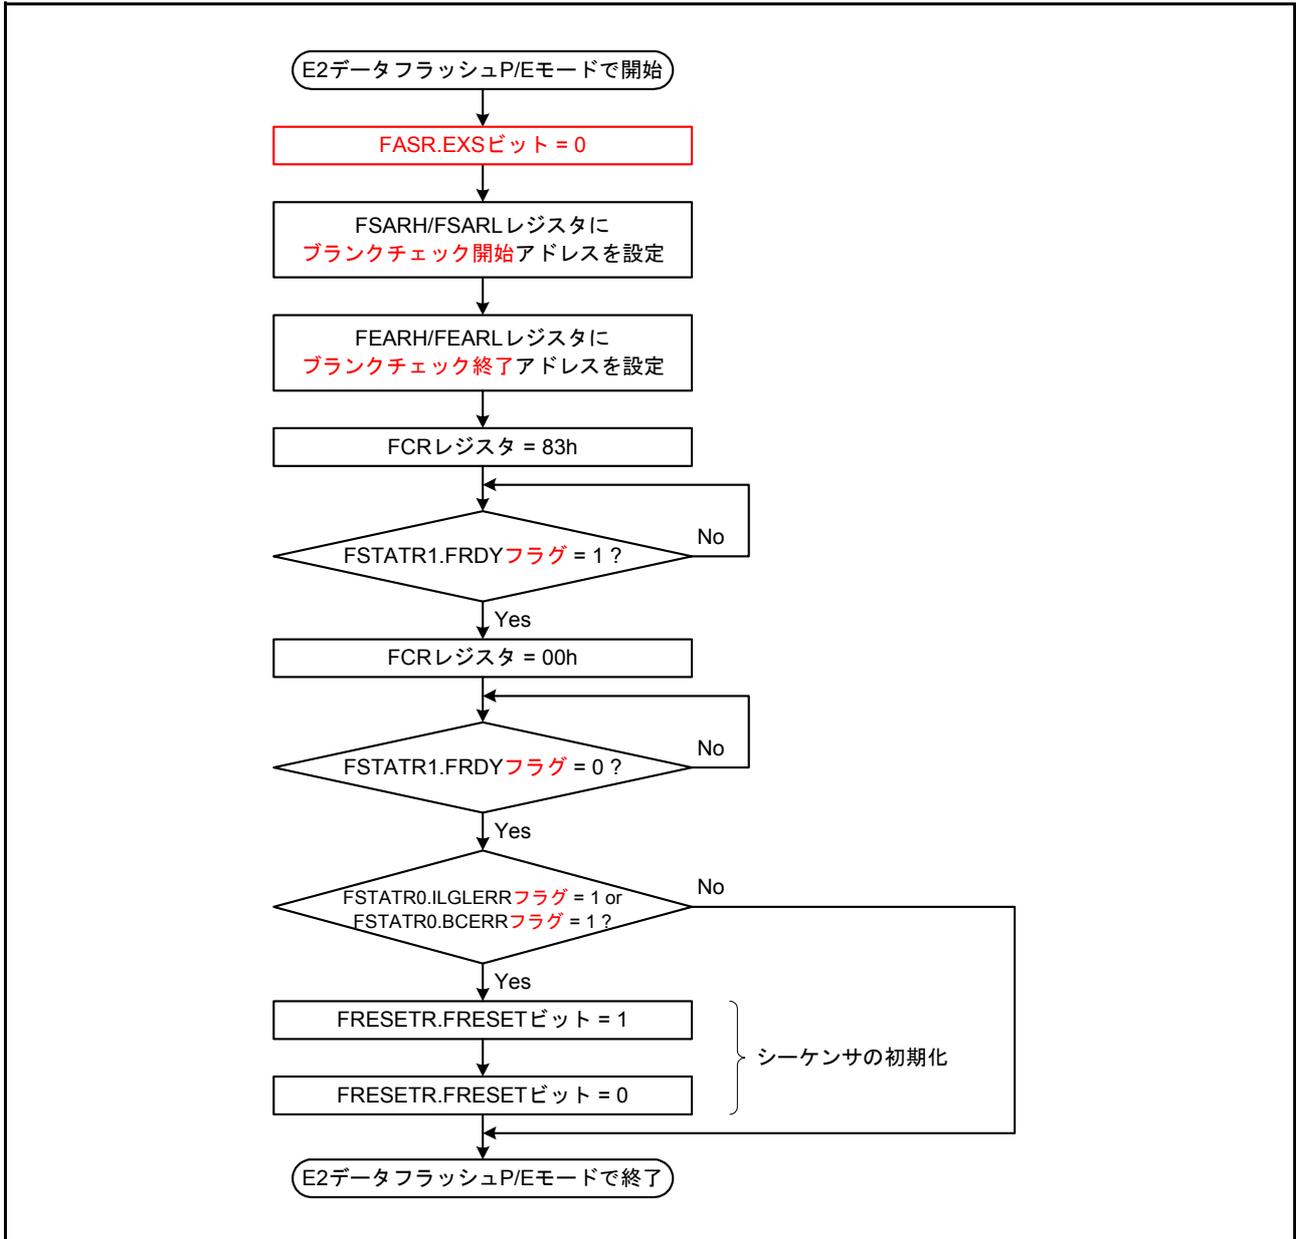
図35.15 ブランクチェックコマンドの発行フロー (E2データフラッシュ)

「35.7.3 ソフトウェアコマンド使用方法」の「(3) プログラム/イレーズ方法手順」の図35.15を以下のとおり訂正いたします。
