# RENESAS TECHNICAL UPDATE

製品分類	MPU & MCU	発行番号	TN-RX*-A111A/J	Rev.	第1版
題名	RX111グループフラッシュメモリのFASR.EXSビットに関するユーザーズマニュアルの誤記訂正		情報分類	技術情報	
適用製品	RX111グループ	対象ロット等	関連資料	RX111グループ ユーザーズマニュアルハードウェア編 Rev.1.10 (R01UH0365JJ0109) RX111グループ 製品改訂に伴う仕様の変更について (TN-RX*-A110A/J) RX111グループフラッシュメモリに関するユーザーズマニュアルの誤記訂正 (TN-RX*-A109A/J)	
		全ロット

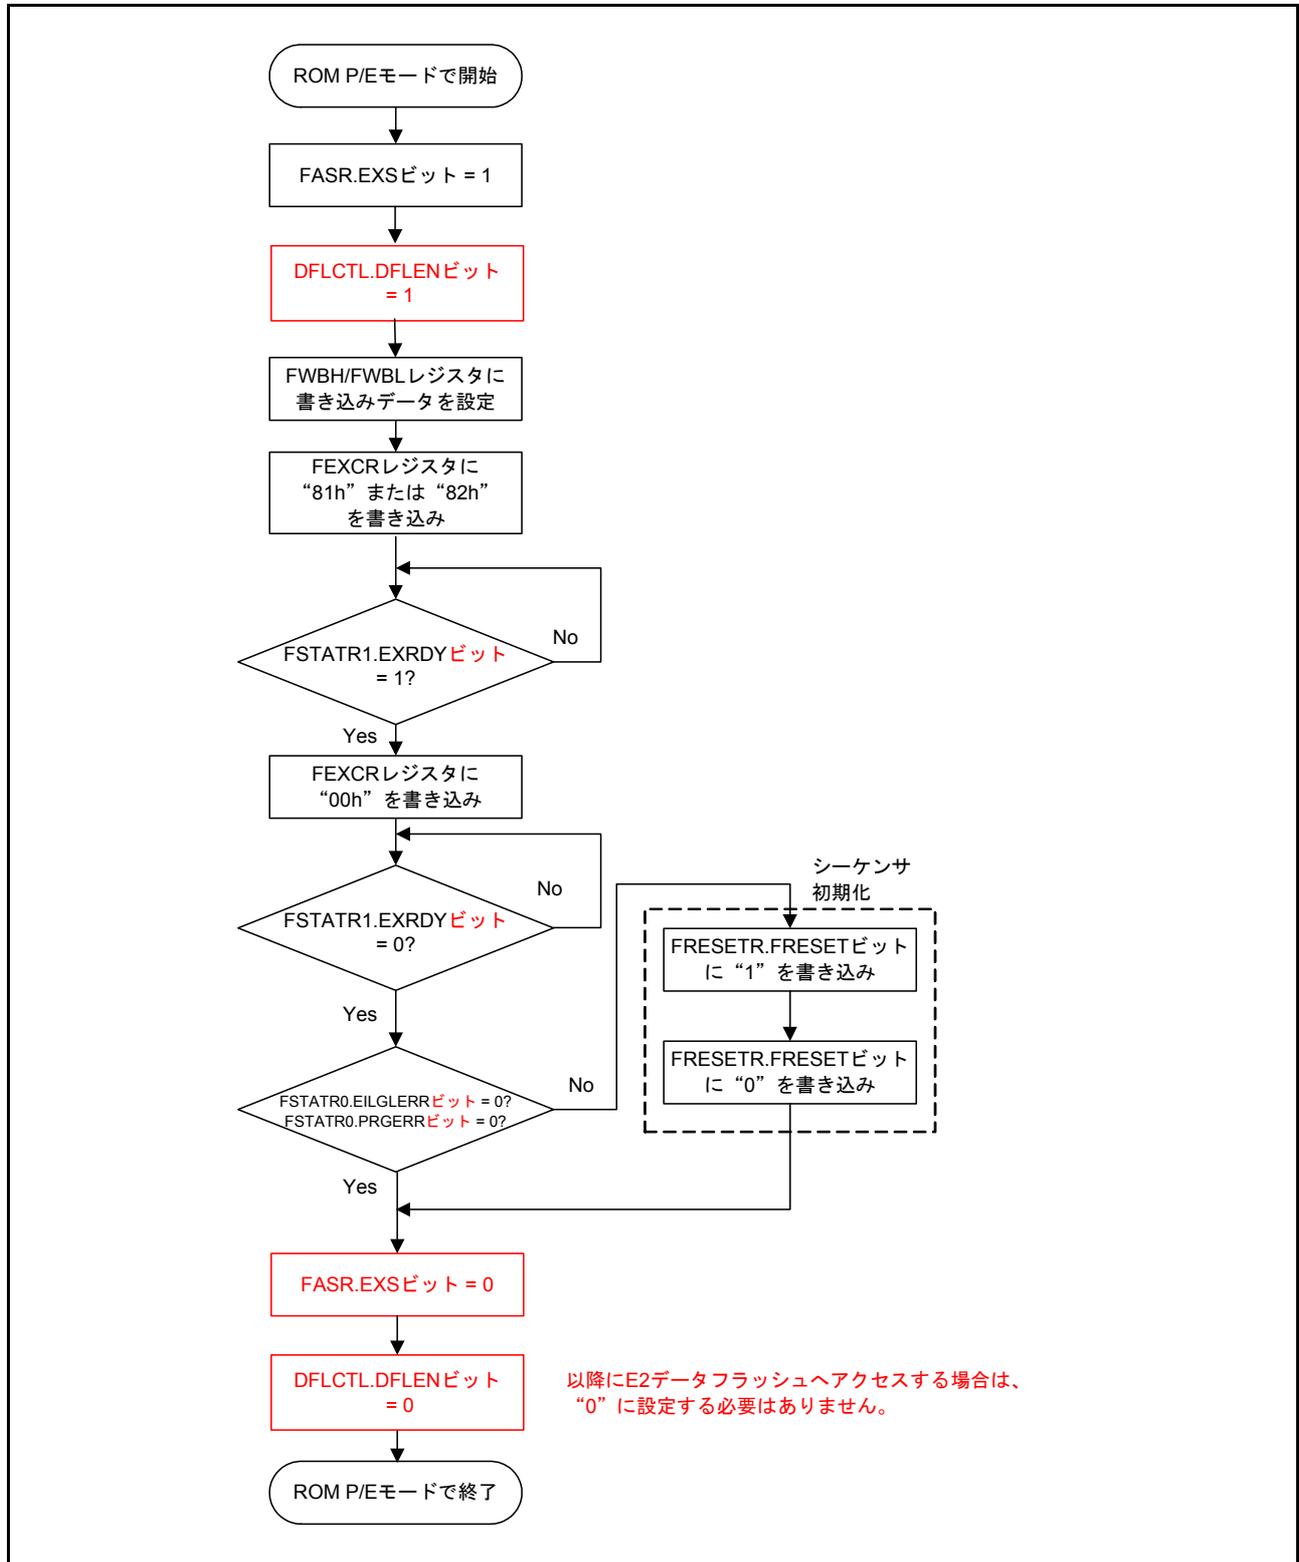
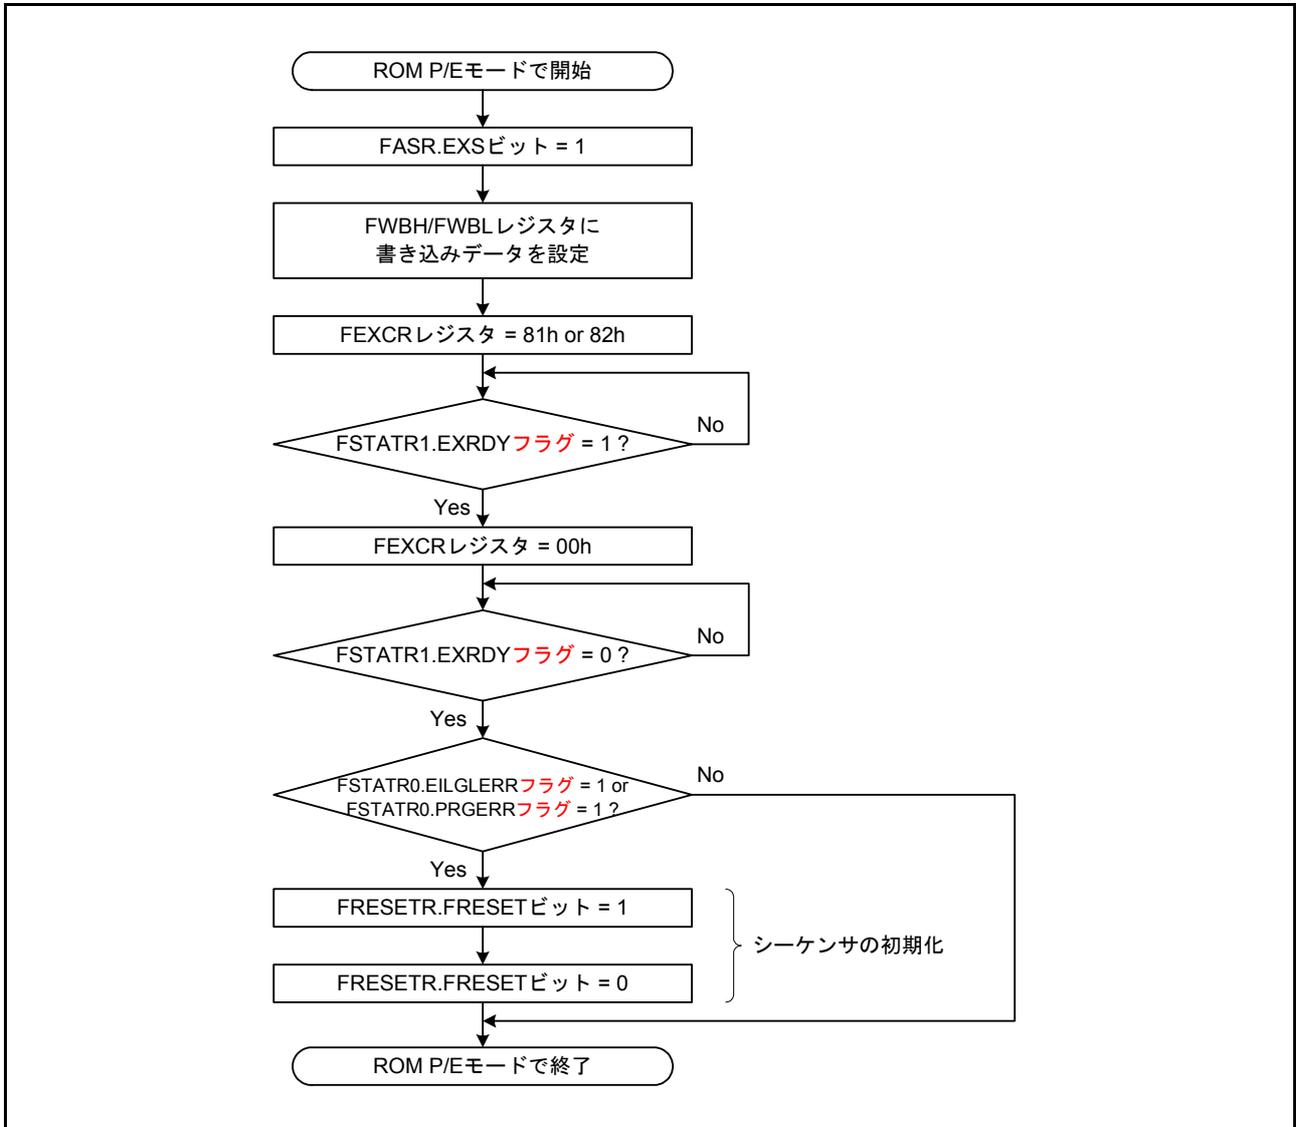
図 35.16 スタートアップ領域情報プログラムコマンド/アクセスウィンドウ情報プログラムコマンドの発行フロー

「35.7.3 ソフトウェアコマンド使用方法」の「(4) スタートアップ領域情報プログラム/アクセスウィンドウ情報プログラム」の本文ならびに図35.16を以下のとおり訂正いたします。

図 35.16 にスタートアップ領域情報プログラムコマンド/アクセスウィンドウ情報プログラムコマンドの発行フローを示します。なお、E2 データフラッシュアクセス禁止モードから直接 ROM P/E モードに移移した場合は、フローの先頭でDFLCTL.DFLEN ビットを“1”にしてください。
