マイクロコントローラ技術情報

技術通知 78K0R 統合デバッガ ID78K0R-QB 使用制限事項の件		発行番号	ZBG-CD-10-0021号	1/2
		発行日	2010年5月12日	
		発行部門	ルネサス エレクトロニクス株式会社 MCU 事業本部 ソフトウェア統括部 MCU ツール技術部	
文書分類	○ 使用制限事項	バージョンアップ	ドキュメント誤記訂正 (正誤表)	その他
関連資料	ID78K0R-QB Ver. 3.60 統合デバッガ 操作編		資料番号: U19613JJ1V0UM00 (第1版)	
	78K0R 統合デバッガ ID78K0R-QB V3.60 使用上の留意点		資料番号: ZUD-CD-09-0156

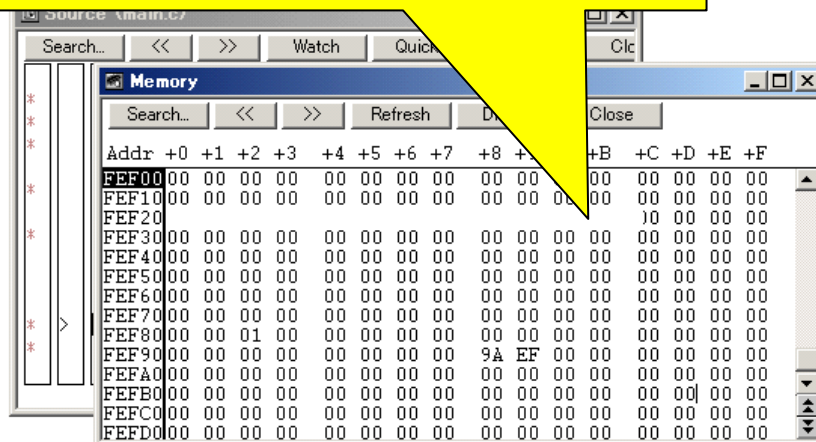
No.2 再描画が正しく行われない場合がある制限<共通>

【内 容】メモリ・ウィンドウと他のウィンドウが重なっていて、前面にメモリ・ウィンドウが配置されている状態から、一度他の重なっているウィンドウをクリックして前面に配置し、再度メモリ・ウィンドウをクリックして前面に配置すると、メモリ・ウィンドウの表示の一部が空白になります。キャレット(文字の入力位置を示すポインタ)が存在した行、かつ他のウィンドウと重なっていた部分の表示が空白になります。

キャレットがもともとあった行で、他のウィンドウと重なっていた部分の表示が空白になります。

【回避策】空白になった部分の表示は[Refresh]ボタンを押すか、消えている行を再度クリックすることで元の表示に戻ります。

【改善案】V3.40で修正済みです。

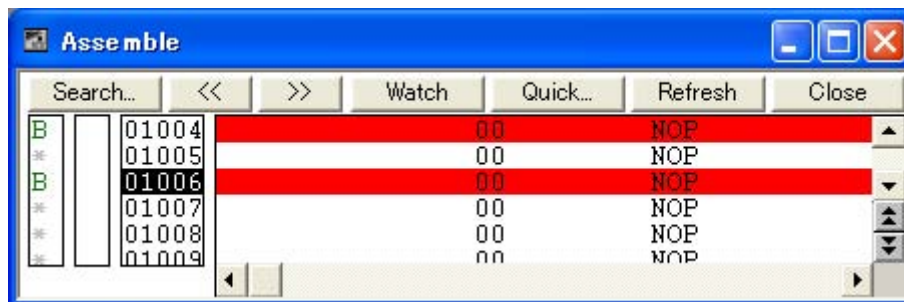
【内 容】実行前ブレークを4バイト境界内()に2つ以上設定した場合、設定どおりにブレークしません。症状例としては、以下があります。

症状例1) 1004番地, 1006番地の順番で実行前ブレークを設定した場合, 1006番地でブレークしません。

【回避策】回避策はございません。4バイト境界内の実行前ブレークの設定を全て削除してから、1つのみ実行前ブレークを設定してください。または、ソフトウェア・ブレークをお使いください。

【改善案】V3.30 で修正済みです。

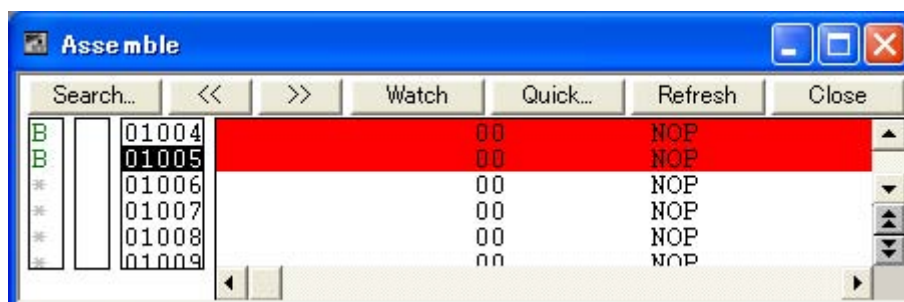
症状例2) 1004番地, 1005番地の順番で実行前ブレークを設定し, 1005番地の設定を削除しても1005番地の設定が有効になっています。

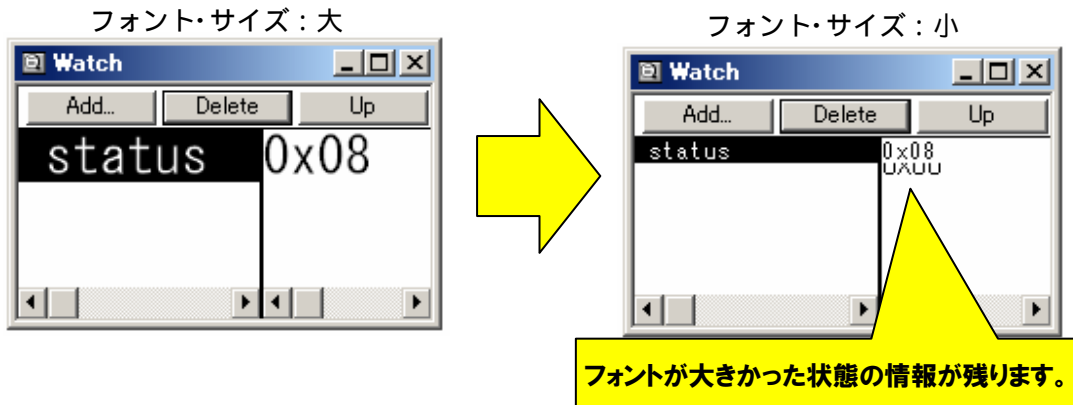
No.16 フォント・サイズ変更に関する制限<共通>

【内 容】ウォッチ・ウインドウ, およびローカル変数ウインドウのフォント・サイズは[オプション]メニューにある[デバッガ・オプション]内の[Font]エリアで指定できますが, フォント・サイズを小さくした場合, フォントが大きかった状態の情報が残ります。

(下図はウォッチ・ウインドウの例)

【回避策】どちらのウインドウの場合でも, ウインドウを一度最小化して, 元のサイズに戻してください。もしくは, ウインドウを一度閉じてから, 再度開いてください。

【改善案】V3.40で修正済みです。

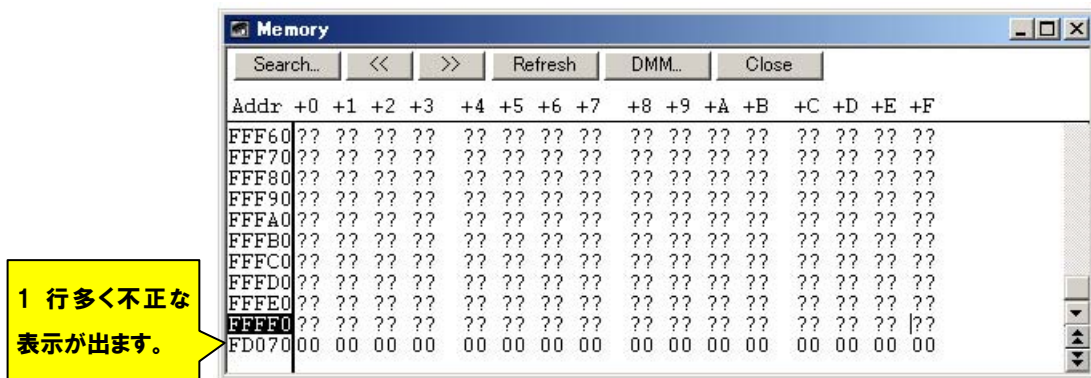
No.17 アドレス指定ダイアログでの移動に関する制限<共通>

【内 容】メモリ・ウインドウのコンテキスト・メニュー(右クリック・メニュー)[移動]で, アドレス指定ダイアログを開き最終アドレス(0xffff)を入力すると, 一行多く表示する場合があります。

【回避策】0xffffに移動しないでください。

【改善案】V3.40で修正済みです。

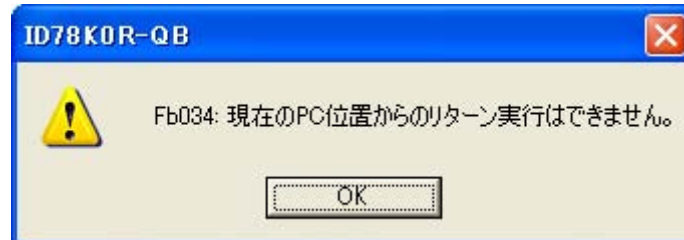
No.19 ソース・テキスト・ウィンドウでのリターン・アウトに関する制限<共通>

【内 容】リターン・アウトは、関数の呼び出し元に戻るまで実行する機能ですが、呼び出し元の予測をするためにスタックを使用しています。このため、スタックとスタック・ポインタ(SP)の関係がずれているような箇所(関数のプロローグ("{")実行前や、エピローグ("}")実行中などスタック操作中の箇所や、プログラム・カウンタがCソース行の先頭ではなく途中にある箇所など)からリターン・アウトすることは出来ません。リターン・アウトできない箇所からリターン・アウトを行った場合、以下のエラー・メッセージが発生します。

【回避策】上記エラー・メッセージが発生した場合、一度ステップ実行してからリターン・アウトしてください。(ステップ実行することで、スタックとスタック・ポインタ(SP)のずれが無くなります。)

【改善案】V3.40で、上記エラー・メッセージを修正済みです。

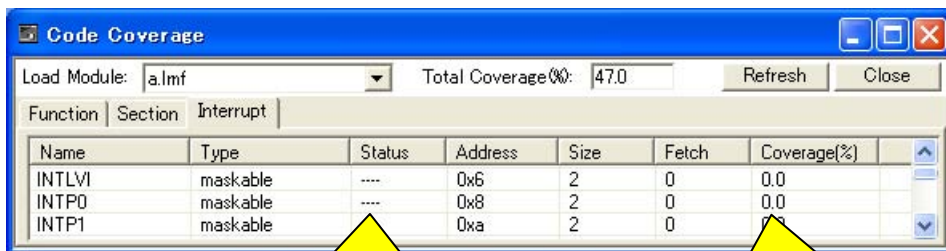
No.21 コード・カバレッジ・ウインドウの制限<IECUBE>

【内 容】コード・カバレッジ・ウインドウの[Interrupt]タブで、[Coverage(%)]欄の表示が割り込みの発生/未発生に関わらず「0.0」となってしまいます。また、同じく[Interrupt]タブで、[Status]欄の表示が割り込み機能の使用/未使用に関わらず「----」となってしまいます。

【Status】欄の表示が「----」になってしまいます。

【Coverage (%)】欄の表示が「0.0」になってしまいます。

【回避策】[Interrupt]タブは割り込みの発生/未発生を確認する機能ですが、[Function]タブにて割り込みに対応する関数の実行率[Coverage(%)]を確認することで代用できます。

【改善案】V3.40で修正済みです。修正後の動作は以下のようになります。

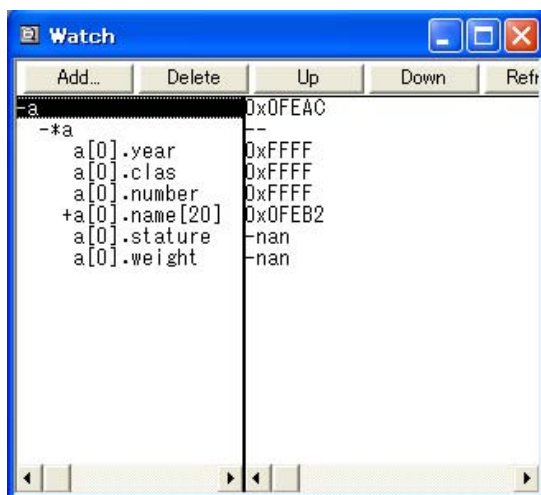
不正表示例 (ID78K0R-QB V3.50 以下)

現象 ポインタで指定したアドレスと異なるアドレスのデータを表示してしまう。

例：ポインタ a がアドレスの 0x0FFEAC に割り付けられた場合

ウォッチ・ウインドウにポインタ型変数 (*a) を登録すると、0x0FFEAC のデータが表示されるはずだが、アドレスの下位桁から 5 桁目の F が 0 になり、0x00FEAC のデータが表示されてしまう。

【改善案】V3.60で修正済みです。

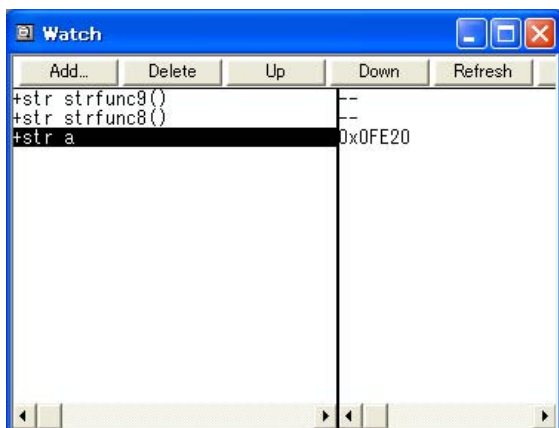
不正表示例 (ID78K0R-QB V3.50 以下)

現象 ポインタ型変数を展開表示できない。

例：メンバ変数として ec,ui,ary を持つ構造体のポインタ型変数 a の場合

ウォッチ・ウィンドウに構造体のポインタ型変数 a を登録し，メンバ変数 (ec,ui,ary) を展開表示しようとするが，展開表示ができない。
