【注意事項】

R20TS0038JJ0100

2016.06.16 号

CS+用 RL78 コード生成 (CS+ for CC)

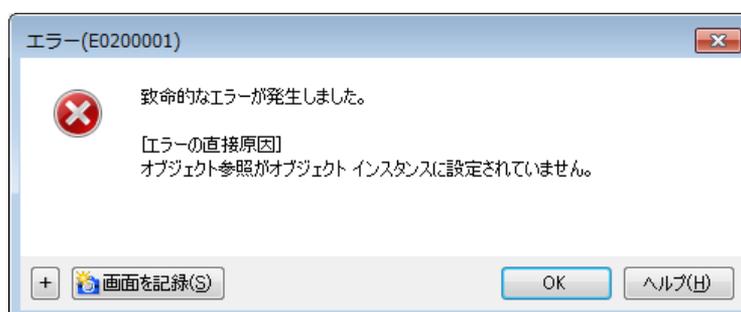
A/D コンバータを連続スキャン・モードまたはワンショット・スキャン・モードで使用し、アナログ入力端子を 3 チャネル以下に設定すると、以下のエラーダイアログが表示される場合があります。

- CS+用 RL78 コード生成 (CS+ for CC)および CS+用 RL78 コード生成 (CS+ for CA,CX)の場合のエラーダイアログ

エラーダイアログの[OK]ボタンまたは[続行]ボタンをクリックしてください。生成したCソースコードには影響ありませんので、そのままお使いください。

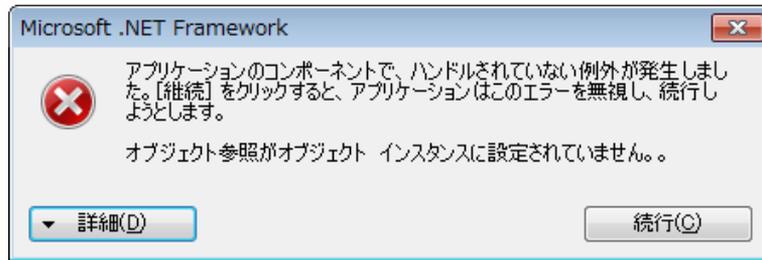
- e² studio (Code Generator プラグイン)の場合のエラーダイアログ

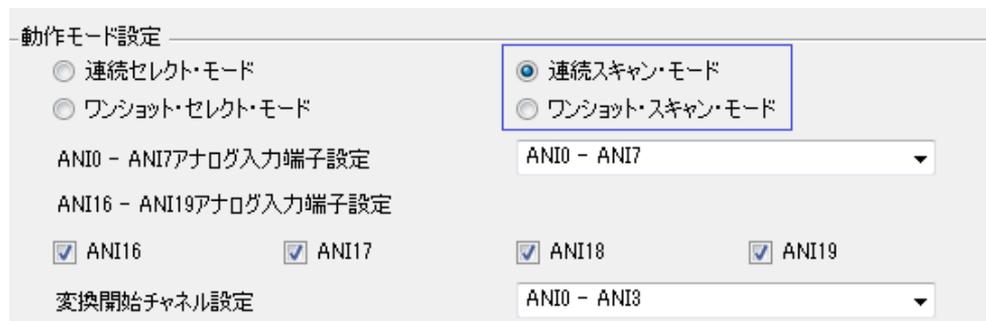
- (1) A/D コンバータの[動作モード設定]を[連続スキャン・モード] または [ワンショット・スキャン・モード]に設定します。

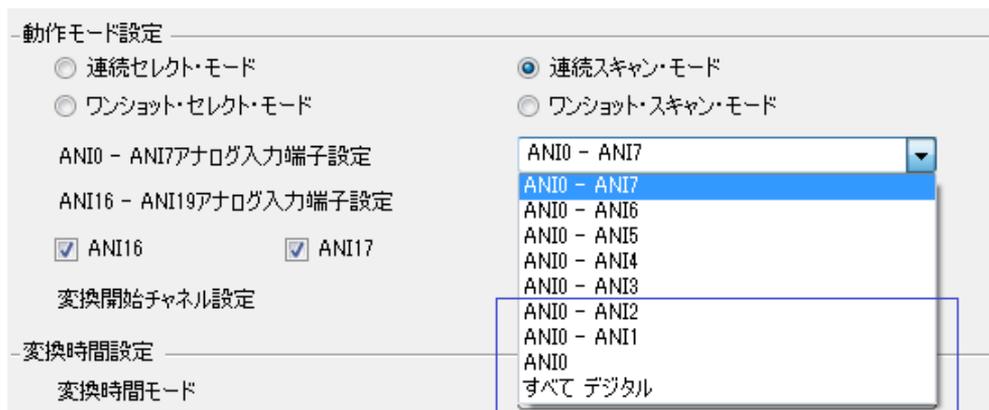
- (2) [ANIO - ANIn アナログ入力端子設定](n=2~23)でアナログ端子が 3 チャンネル以下になるように設定します。

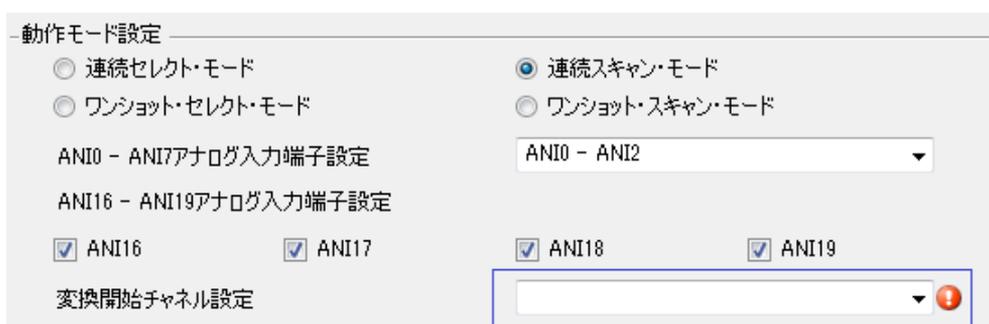
変換開始チャンネル設定のプルダウンメニューが空欄となり、

アイコンが表示されます。

- (3) 上記(2)の変換開始チャンネル設定のプルダウンメニューが空欄となり、

アイコン(下図の青枠)が表示された状態で[分解能設定]、[トリガモード設定]または[変換時間モード]の設定(下図の赤枠)を変更します。

また、[変換チャンネル設定]のプルダウンメニューが空欄となり、

アイコンが表示されますが問題ありません。
