## 【注意事項】

R20TS0623JS0100

e<sup>2</sup> studio Smart Configurator プラグイン,  
RX スマート・コンフィグレータ

## 概要

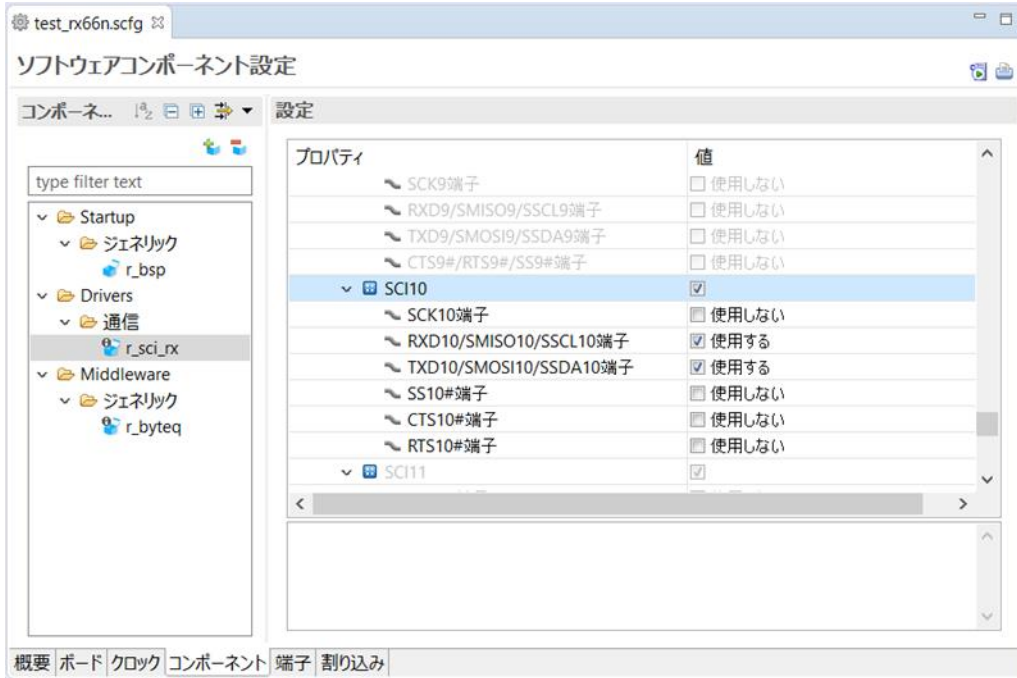
- 例 : SCI10 で RXD10 および TXD10 の端子割り当て設定を行う場合
- (1) コンポーネントページで SCI10 の端子を “使用する” に設定する

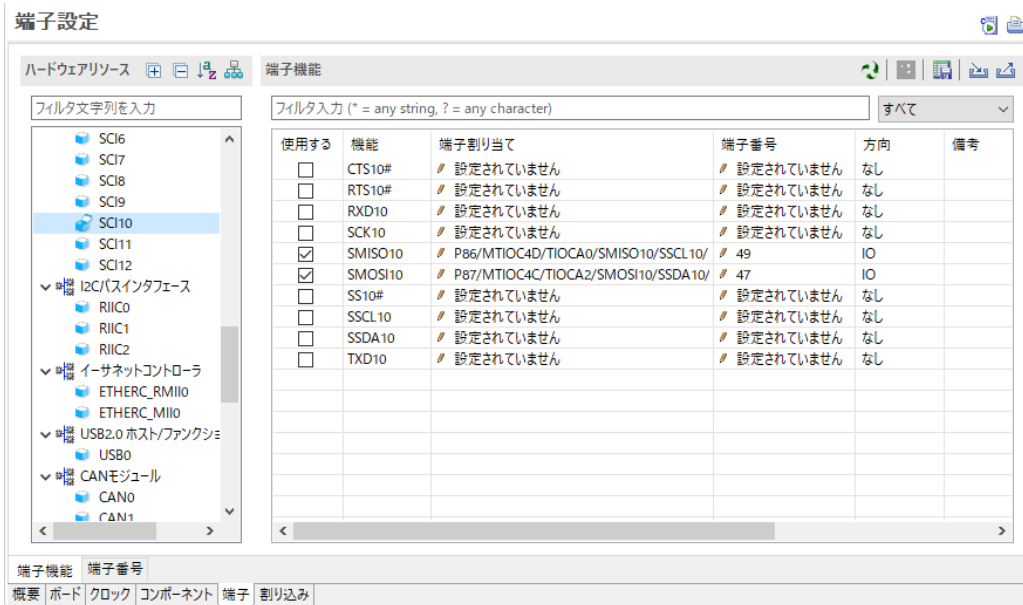
- (2) 端子ページで SMISO10 および SMOSI10 に端子割り当てが自動設定される

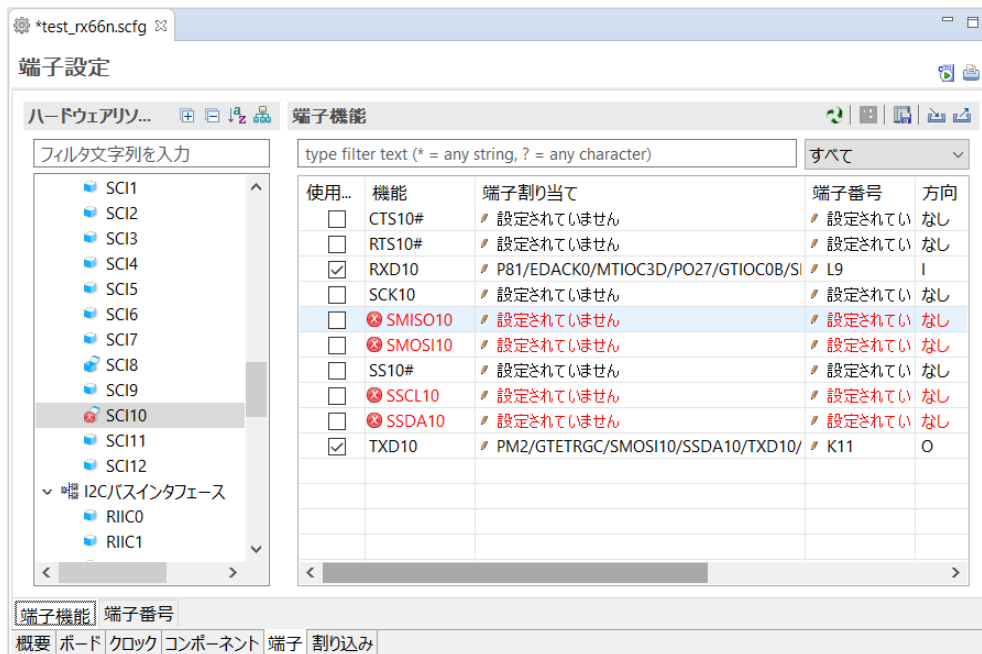
SCI チャンネルの“r\_sci\_rx”コンポーネントで、RXDn および TXDn の端子割り当て設定を行うために兼用端子(SMISO<sub>n</sub>/SSCL<sub>n</sub> および SMOSI<sub>n</sub>/SSDA<sub>n</sub>)の端子割り当てを解除すると、端子エラーの表示になる場合があります。

- (3) 端子ページで、SMISO10 および SMOSI10 の選択をはずした後、RXD10 および TXD10 を選択すると兼用端子に誤って端子エラーが表示される

RXDn および TXDn の端子を使用する場合は、兼用端子の端子エラーは無視してください。

以下のバージョンで改修予定です。（2020年10月公開予定）

- e<sup>2</sup> studio 2020-10
- RX スマート・コンフィグレータ V2.7.0

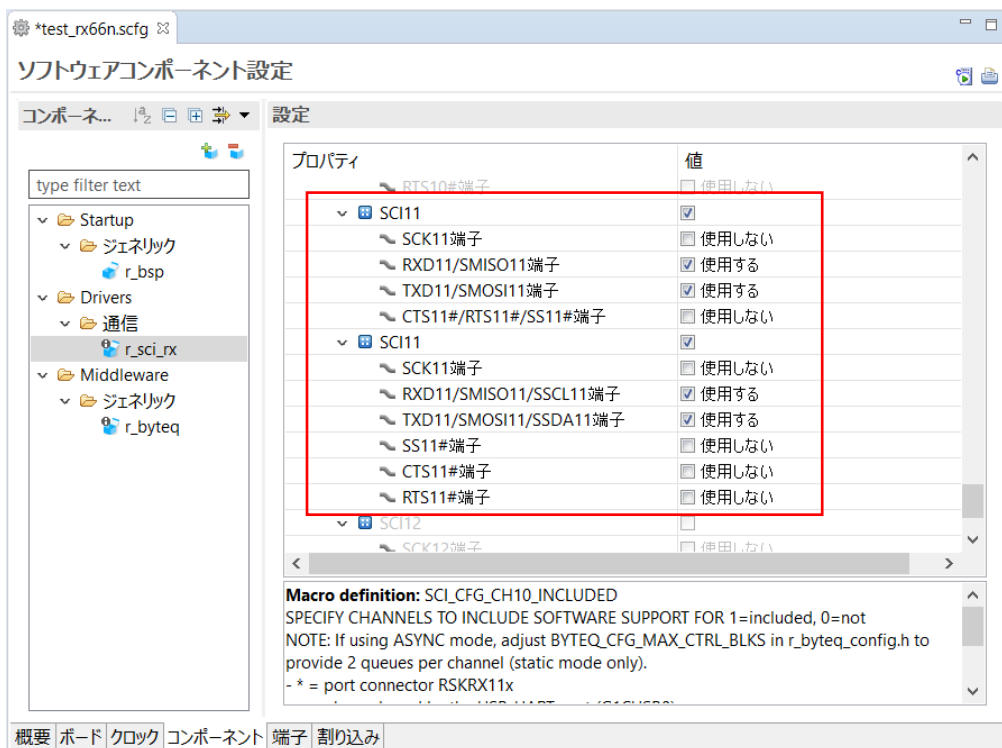
コンポーネント設定パネルに SCI11 が重複して表示されます。また、いずれか一方の SCI11 のみが有効になっている場合、関連する SCI 端子の設定が端子ページに正しく反映されません。

図 2.1 コンポーネント設定パネルで SCI11 の端子が重複して表示されている

端子ページに端子設定が正しく反映されるように、両方の SCI11 に同一の設定を行ってください。

“r\_sci\_rx”コンポーネントの以下のバージョンで改修予定です。(2020年12月公開予定)

RX ファミリ SCI モジュール Firmware Integration Technology, r\_sci\_rx v3.70
