**【注意事項】**

CS+用 RL78 コード生成 (CS+ for CC),  
CS+用 RL78 コード生成 (CS+ for CA,CX),  
e<sup>2</sup> studio Code Generator プラグイン,  
RL78 コード生成支援ツール Applilet3

**1. シリアル UART4 を設定する時の注意事項****1. シリアル UART4 を設定する時の注意事項****1.1 該当製品**

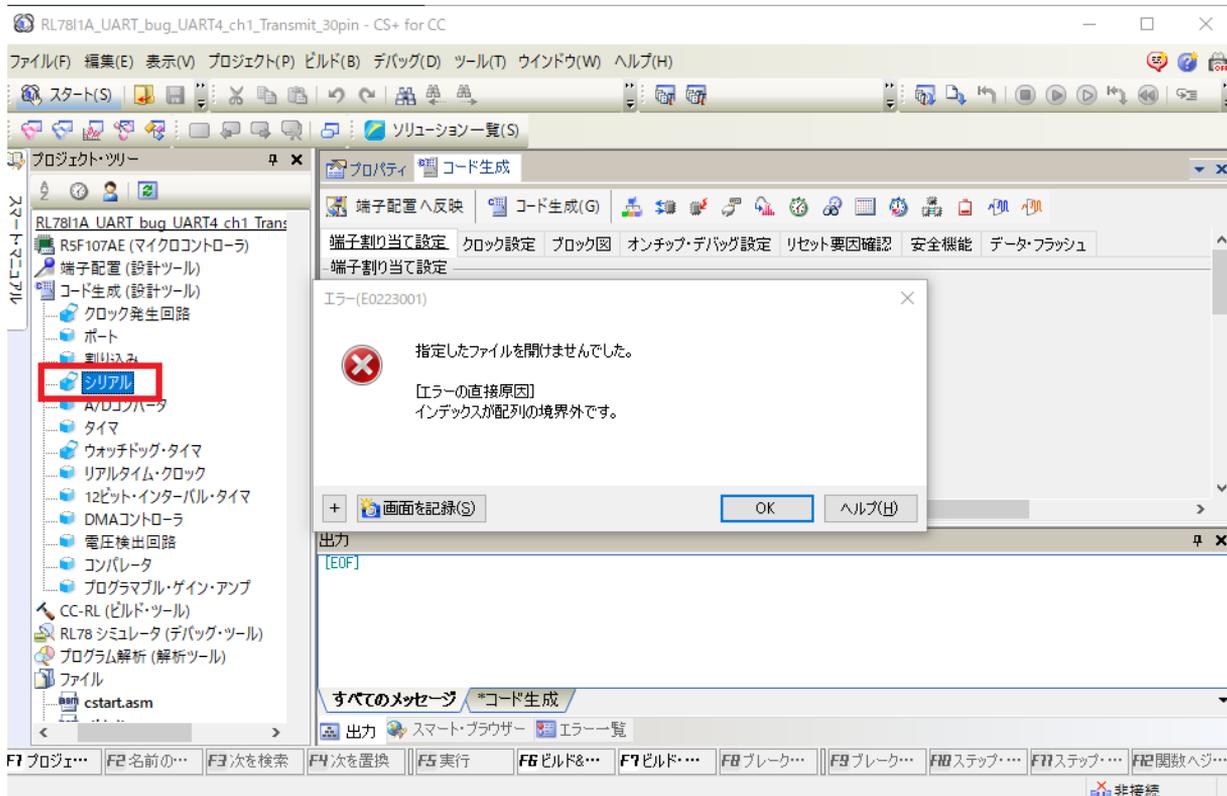
該当製品のシリアル機能で UART4 を設定後に、他の周辺機能の画面を開いた後、再度シリアル機能の設定画面を開くことができません。そのため、UART4 の再設定ができません。

図 1. CS+でシリアル機能を再クリックした時のエラー

該当製品をアンインストールし、前バージョンのコード生成プラグインをインストールしてください。

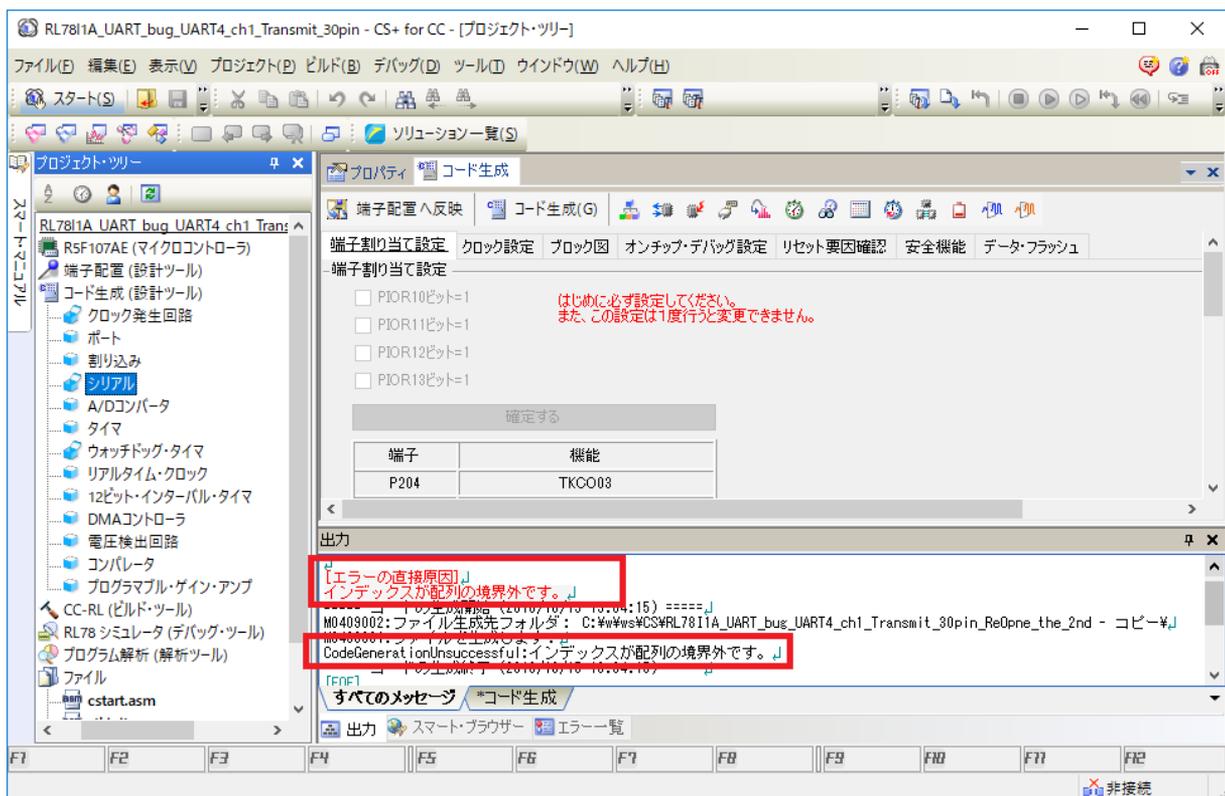
図 2. CS+でコード生成した時のエラー

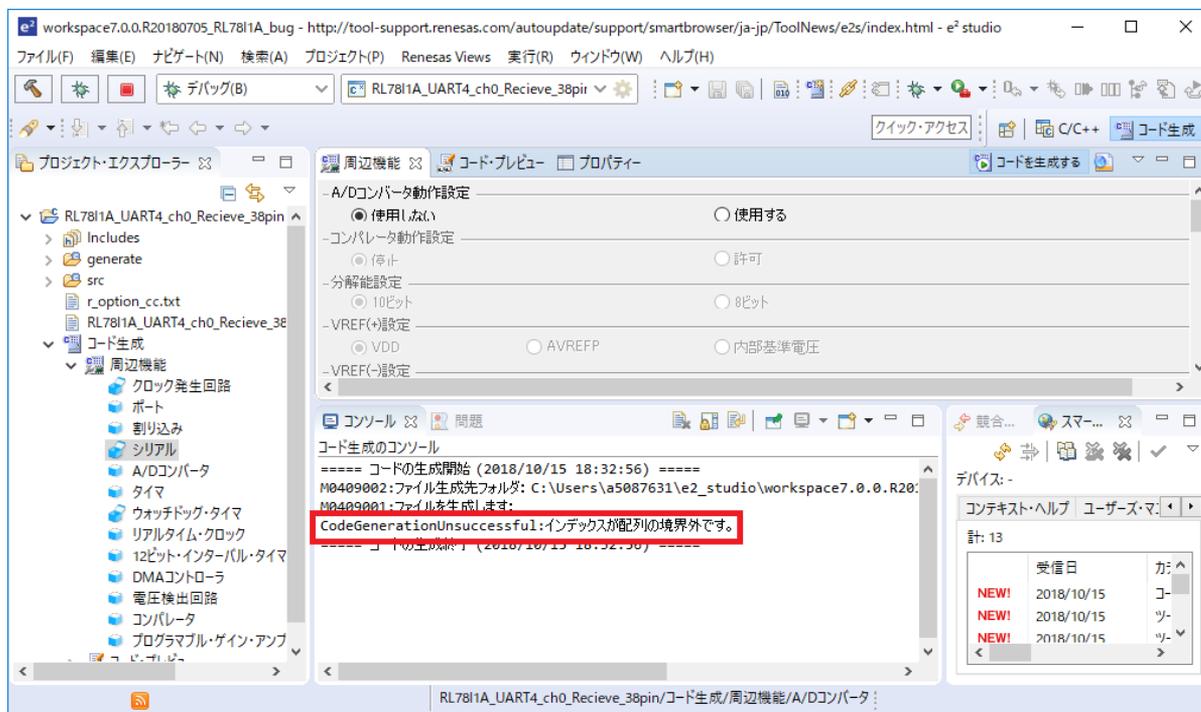
図 3. e<sup>2</sup> studio でコード生成した時のエラー
