技術通知 78K0/Kx2 マイクロコントローラ	発行番号	ZBG-CC-08-0012号	1/4		
	発行日	2008年7月14日			
	発行元	NEC エレクトロニクス株式会社 マイクロコンピュータ事業本部 汎用マイコンシステム事業部 製品ソリューショングループ			
文書分類	○	使用制限事項	バージョン・アップ	ドキュメント誤記訂正	その他
関連資料	78K0/KB2 ユーザーズ・マニュアル (従来規格品) 78K0/KC2 ユーザーズ・マニュアル (従来規格品) 78K0/KD2 ユーザーズ・マニュアル (従来規格品) 78K0/KE2 ユーザーズ・マニュアル (従来規格品) 78K0/KF2 ユーザーズ・マニュアル (従来規格品) 78K0/Kx2 ユーザーズ・マニュアル (拡張規格品) 78K0/Kx2 アプリケーション・ノート		資料番号: U17328JJ5V0UD00 (第5版) 資料番号: U17336JJ5V0UD00 (第5版) 資料番号: U17312JJ5V0UD00 (第5版) 資料番号: U17260JJ6V0UD00 (第6版) 資料番号: U17397JJ5V0UD00 (第5版) 資料番号: U18598JJ1V0UD00 (第1版) 資料番号: U17739JJ3V0AN00 (第3版)

1. 対象製品

78K0/Kx2 マイクロコントローラ全製品:

◆低電圧検出機能(LVI)制限事項③

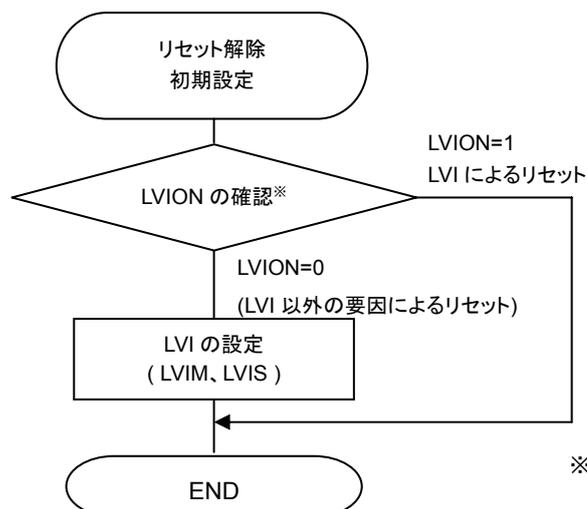
尚、リセット・コントロール・フラグ・レジスタ(RESF)は、LVIリセットとWDTリセットでRESFはクリアされない仕様の為、LVIRFとWDTRFの両方が"1"になる場合がございます。LVIRFをビット判定した場合、LVIリセットの有無は判定できますが、WDTリセットによってLVIM、LVISがクリアされた事を判定するには命令の追加が必要となります。この為本制限の対策にはLVIONを使用して下さい。

※LVION 以外に LVIMD を用いた確認も可能です。LVIMD は LVIM レジスタの bit1 です。

- ① LVIをリセットに設定した場合、以後LVIMレジスタ、LVISレジスタに書き込みを行わないでください。
- ② LVIM、LVISレジスタへの設定を行う前にLVIMのビット7(LVION)が"0"であることを確認して下さい。LVIONが"1"だった場合はLVIM、LVISへの設定は行わないようにして下さい。この対策により外部リセット入力、POCリセット、ウォッチドッグ・タイマ(WDT)リセットの場合はLVIM、LVISの設定を行い、LVIリセットの場合はLVIM、LVISの設定を行いません。
