RENESAS TECHNICAL UPDATE

製品分類	MPU & MCU	発行番号	TN-RL*-A057A/J	Rev.	第1版
題名	シリアル・アレイ・ユニット (SAU) SPI 機能付クロック同期シリアル通信機能の仕様制限について		情報分類	技術情報	
適用製品	RL78/F13, F14 シリーズ	対象ロット等	関連資料	左記適用製品のユーザーズマニュアルハードウェア編	
		—

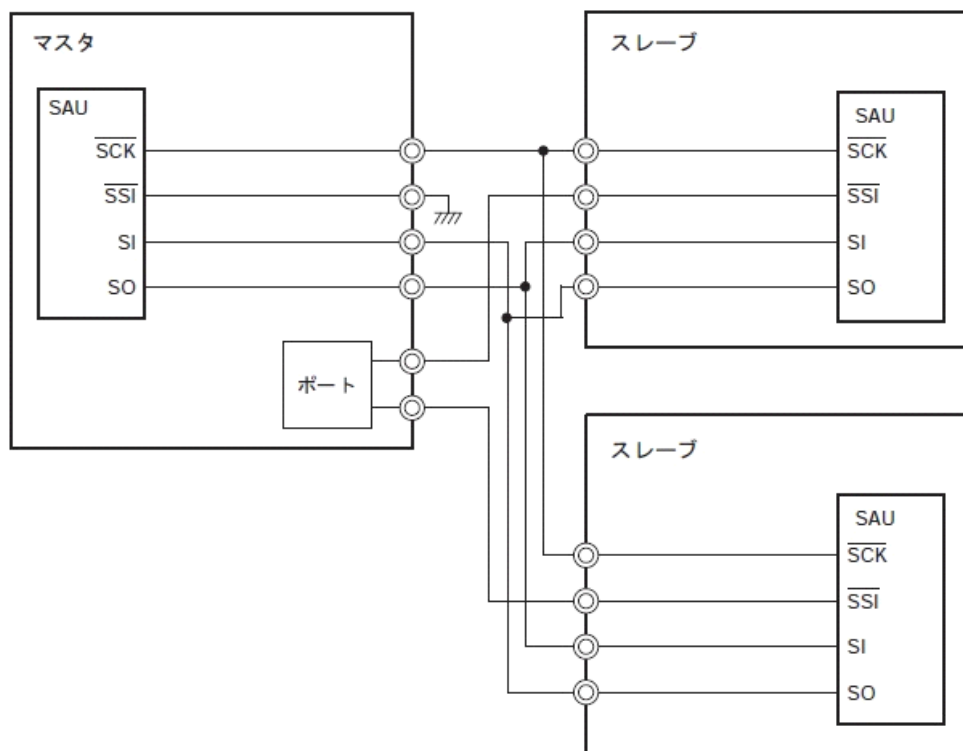
SPI機能の構成例

SAU の SPI 機能付クロック同期シリアル通信をスレーブ・モードかつ SSI_{mn} (スレーブ選択入力) を使用される場合、外部から入力される SSI_{mn} の入力タイミングに依存して、SCK_{mn} からの通信クロックよりも 1 ビット早く送受信される可能性があります。

- (1) SPI 機能付クロック同期シリアル通信をスレーブ機能で使用している。
- (2) シリアル・スレーブ選択許可レジスタ m (SSE_m) で SSI_{mn} 端子入力を有効にしている。(SSE_{mn}=1)
- (3) シリアル通信動作設定レジスタ mn (SCR_{mn}) でクロック位相を正転にしている。(CKP_{mn}=0)

- ・シリアル通信動作設定レジスタ mn (SCR_{mn}) の CKP_{mn} ビットを “1” (クロック位相を反転) にしてください。
- ・シリアル・スレーブ選択許可レジスタ m (SSE_m) の SSE_{mn} ビットを “0” (SSI_{mn} 端子入力を無効) にしてください。
 - SSI 信号を汎用ポートで受けて、SPI 通信をソフトウェアでスタートする。
 - SSI 信号を外部割込みで受けて、SPI 通信をソフトウェアでスタートする。
