マイクロコントローラ技術情報

技術通知 78K0R 統合デバッガ ID78K0R-QB 使用制限事項の件		発行番号	ZBG-CD-10-0021号	1/2
		発行日	2010年5月12日	
		発行部門	ルネサス エレクトロニクス株式会社 MCU 事業本部 ソフトウェア統括部 MCU ツール技術部	
文書分類	○ 使用制限事項	バージョンアップ	ドキュメント誤記訂正 (正誤表)	その他
関連資料	ID78K0R-QB Ver. 3.60 統合デバッガ 操作編		資料番号: U19613JJ1V0UM00 (第1版)	
	78K0R 統合デバッガ ID78K0R-QB V3.60 使用上の留意点		資料番号: ZUD-CD-09-0156

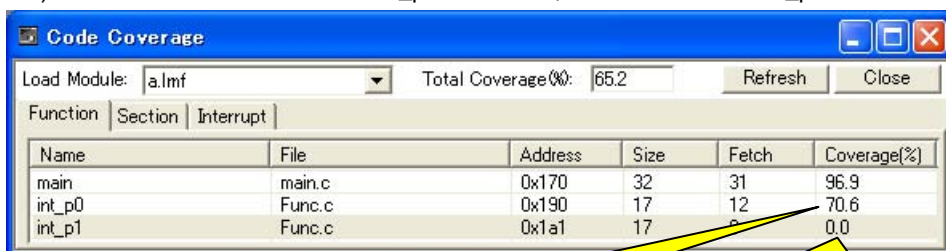
例) INTPO割り込みを関数「int_p0」として、INTP1を関数「int_p1」として定義した場合

【Coverage (%)】欄の表示が「0.0」ではないので、INTPO割り込みは発生しています。

【Coverage (%)】欄の表示が「0.0」なので、INTP1割り込みは発生していません。

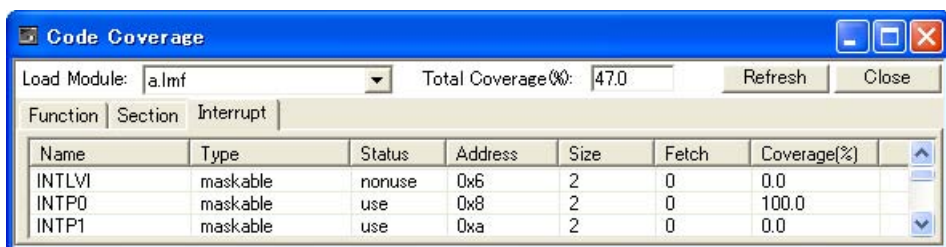
- ・ [Status]欄 : 割り込み関数を定義している場合は「use」, 定義していない場合は「nonuse」が表示されます。
- ・ [Coverage(%)]欄 : 割り込みが発生した場合は「100.0」, 割り込みが発生していない場合は「0.0」が表示されます。

【改善案】V3.40で修正済みです。修正後の動作は以下のようになります。

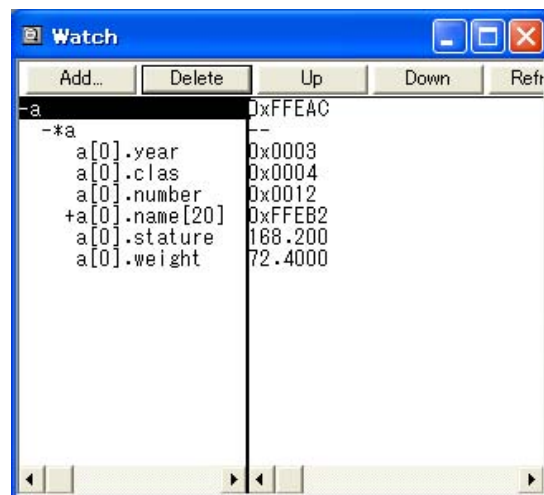
正常表示例

- 【内 容】ポインタ型変数が関数の引数や auto 変数となっている場合、ウォッチ・ウインドウにて当該ポインタ型変数を登録すると、下記2つの不正表示が発生します。本現象は ID78K0R-QB（デバッガ）の表示上の問題であり、プログラムの実行は問題ありません。

現象 ポインタで指定したアドレスと異なるアドレスのデータを表示してしまう。

例：ポインタ a がアドレスの 0x0FFEAC に割り付けられた場合

ウォッチ・ウインドウにポインタ型変数 (*a) を登録すると、0x0FFEAC のデータが表示されるはずだが、アドレスの下位桁から 5 桁目の F が 0 になり、0x00FEAC のデータが表示されてしまう。

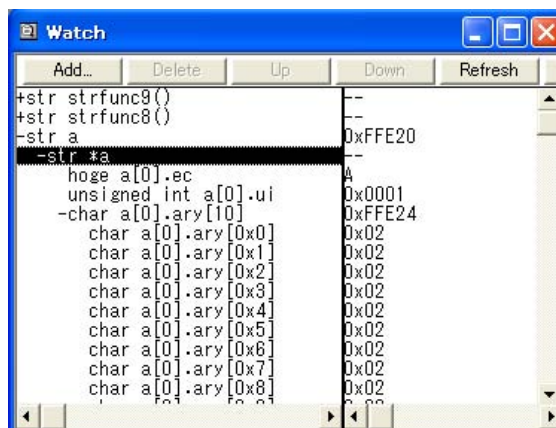
正常表示例

現象 ポインタ型変数を展開表示できない。

例：メンバ変数として ec,ui,ary を持つ構造体のポインタ型変数 a の場合

ウォッチ・ウィンドウに構造体のポインタ型変数 a を登録し，メンバ変数 (ec,ui,ary) を展開表示しようとするが，展開表示ができない。

【回避策】回避策はございません。
