RL78コード生成ツール

R20UT4632JJ0105

Rev.1.05

リリースノート

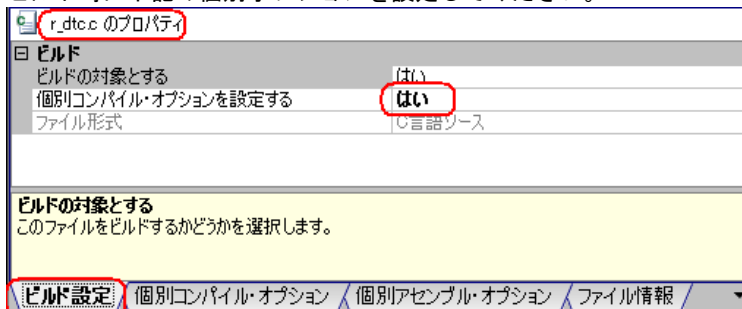
【回避策】

ビルド時に下記の個別オプションを設定してください。
