| <b>技術通知</b><br><br>uPD179F1xx 用<br>インサーキット・エミュレータ<br>QB-179F124<br>使用制限事項の件 | | | | 発行番号 | ZBG-CD-10-0037号 | 1/2 |

## QB-179F124 制限事項

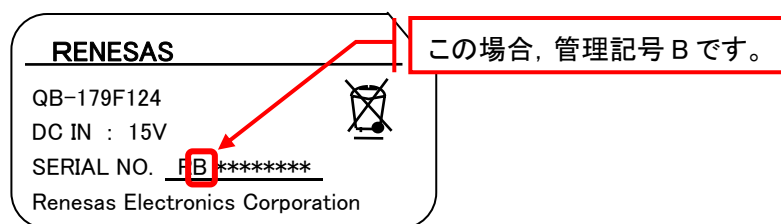
ルネサス エレクトロニクス社製インサーキット・エミュレータ IECUBE は, 製品バージョンを管理記号で示しています。管理記号とは, 10 桁の製造番号 (シリアル No.) の左から 2 桁目に表示される記号のことです。バージョンアップを行っている場合は, 統合デバッガ ID78K0-QB の動作時に[ヘルプ]→[バージョン情報]で管理記号を確認してください。下図の IECUBE \*\*\*\* X F/W: V\*.\*\* の X が管理記号です。

図 1 管理記号の確認 (QB-179F124 のシール)

注) 管理記号は 10 桁の製造番号 (シリアル No.) の左から 2 桁目に表示されています。  
バージョンアップを行っている場合は、統合デバッグ ID78K0-QB からバージョン表示ダイアログにてバージョン情報を確認してください。  
IECUBE \*\*\*\* X F/W: V\*.\*\* の X が管理記号です。

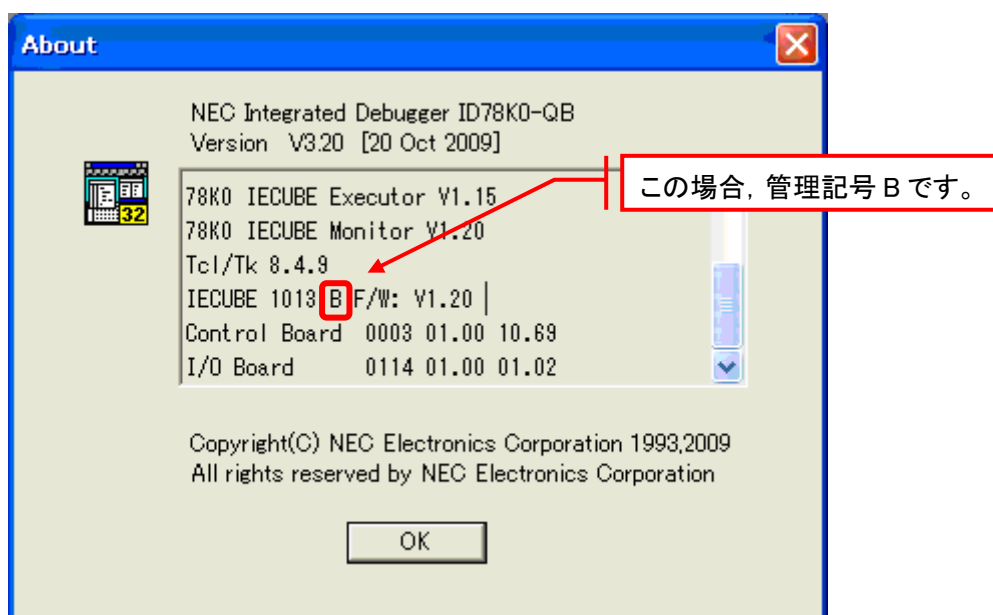
図 2 管理記号の確認 (ID78K0-QB)
