オンチップデバッグエミュレータ

E2 エミュレータ、E2 エミュレータ Lite(RA 接続時)

概要

1. RA ファミリでの E2 エミュレータ、E2 エミュレータ Lite 使用に関する注意事項

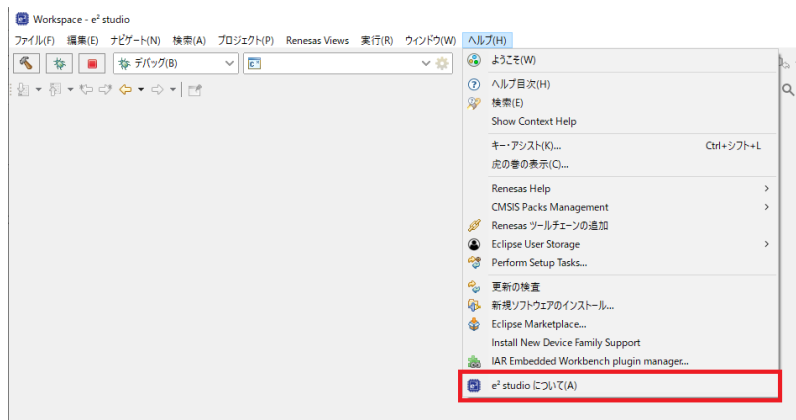
- ① 上記 URL よりダウンロードしてきた zip ファイルを解凍します。
- ② 下記手順でサポートフォルダを開きます。
- ③ e² studio を起動します。
- ④ e² studio 起動後、上部メニューバーより「ヘルプ > e² studio について」(下図赤枠)をクリックします。

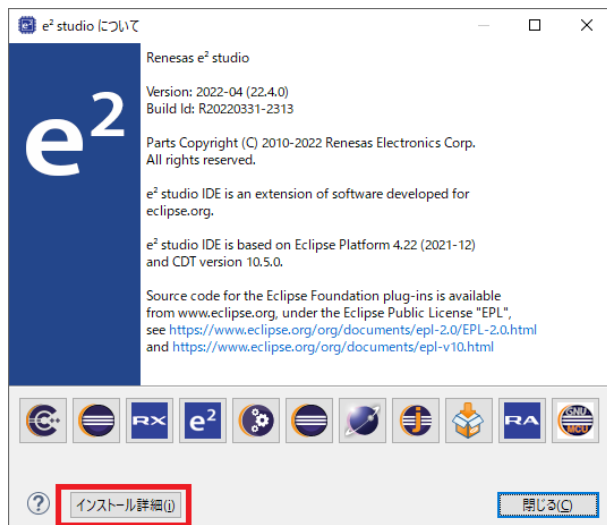
- ⑤ 「e² studio について」が開いたら、「インストールの詳細」(下図赤枠)をクリックします。
