この度は、統合開発環境 CS+をご使用いただきまして、誠にありがとうございます。

この添付資料では、本製品をお使いいただく上での制限事項および注意事項等を記載しております。ご使用の前に、必ずお読みくださいますようお願い申し上げます。

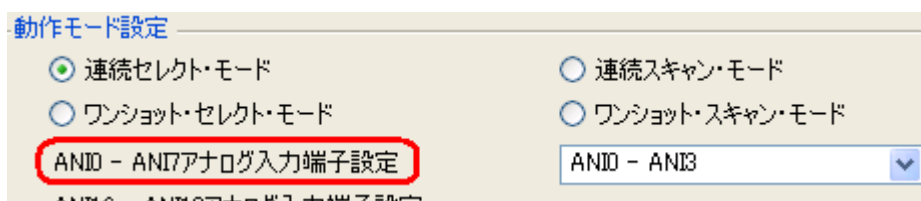
A/Dコンバータにおいて、アナログ入力チャンネルの数として固定値で表示されたメッセージをチャンネル数に合わせて表示するように修正しました。

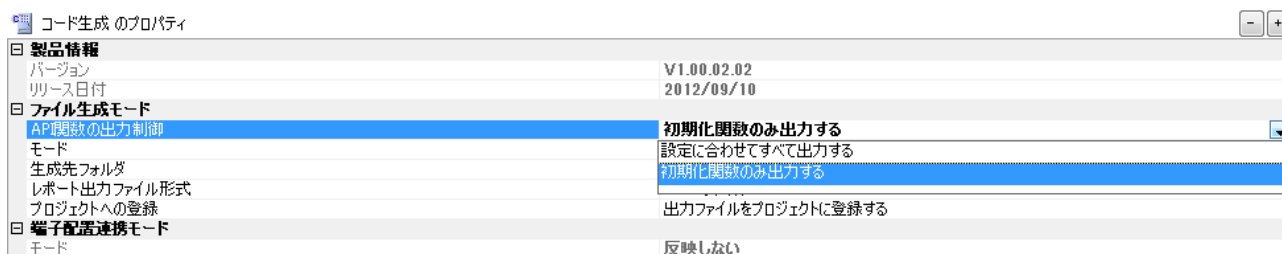
#### 4.1.15 ファイル生成モードの機能追加について

コード生成のプロパティで、「API関数の出力制御」を追加しました。

“設定に合わせて全て出力する” → 従来のとおり、GUIの設定に合わせて必要なAPIを出力します。

“初期化関数のみ出力する” → GUIの設定にかかわらず、初期化関数(Create関数)のみ出力します。  
割り込み関数などは、ユーザが自由に設定してください。

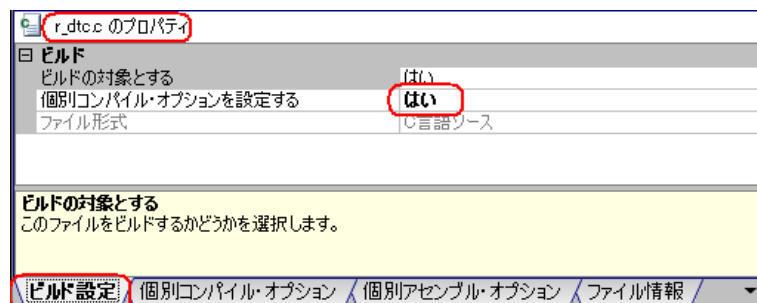
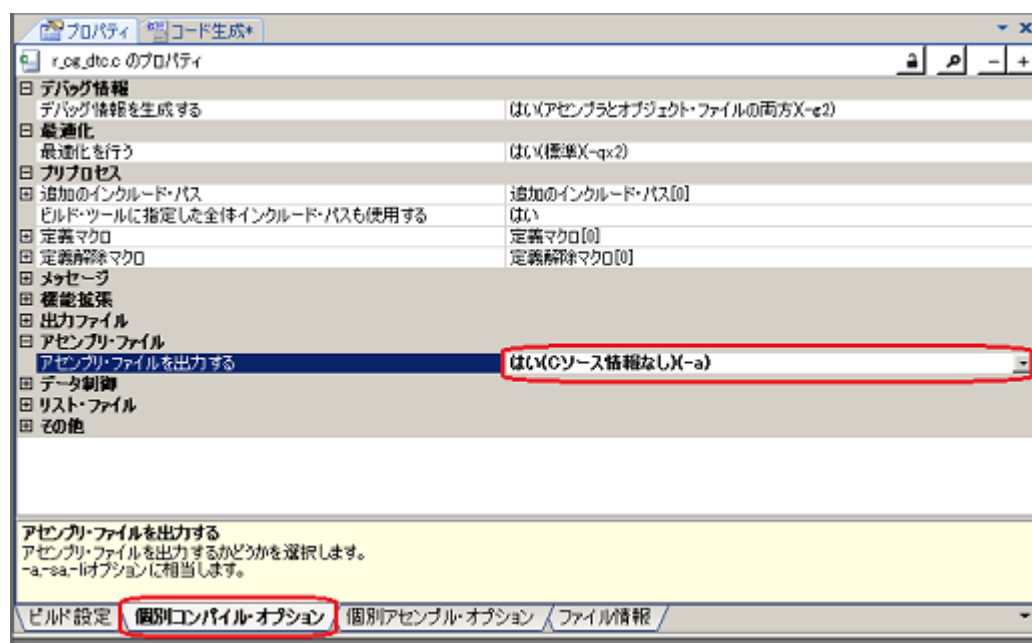
### 5.2.9 DTC機能を使用する時の注意

DTCを使用する場合、ビルド時に下記の個別オプションを設定してください。出力ソース「r\_cg\_dtc.c」でDTC用にDATAセクションを追加しています。個別オプションを設定しないと、ワーニングが表示され、( CC78K0R warning W0837: Output assembler source file , not object file ) オブジェクト・ファイルが生成されません。

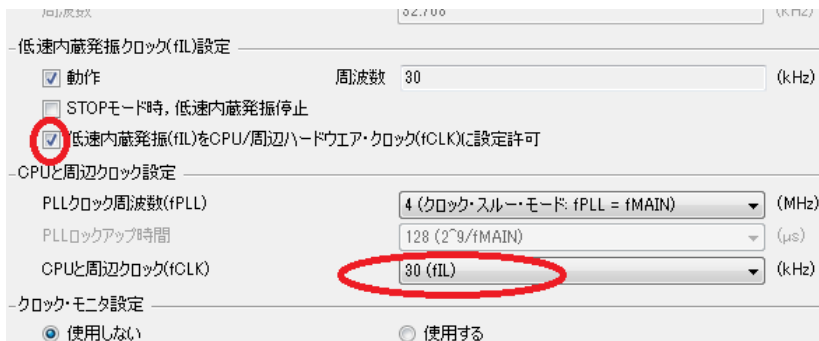
#### a) クロック

78K0R/Fx3のコード生成で下記の操作を行った場合、致命的なエラーが発生します。

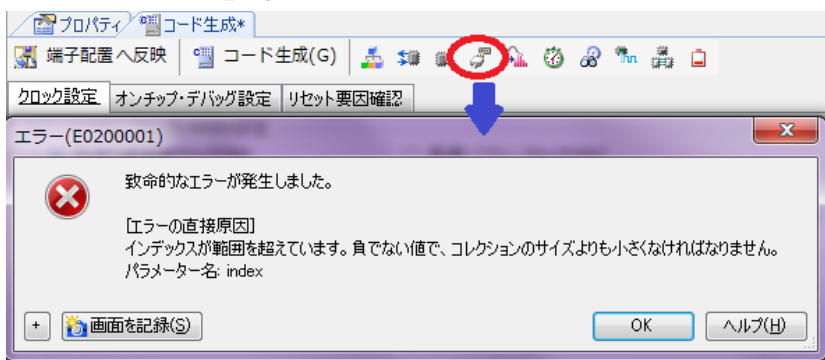
・シリアルのパネルを選択すると例外が発生

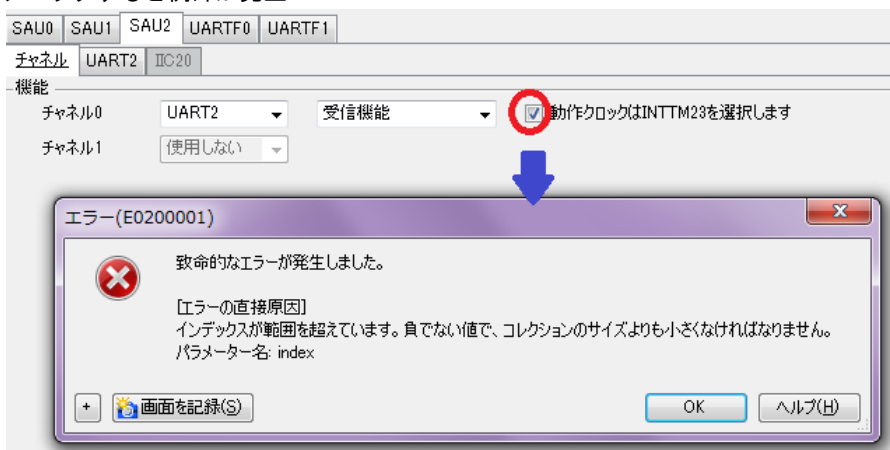
#### b) タイマ

- ・タイマTAU2のチャンネル3をなんらかのモードで割り込みを使用
- ・シリアルSAU0,SAU1,SAU2のいずれかのシリアルを、「動作クロックはINTTM23を選択します」にチェックすると例外が発生
