## RENESAS TECHNICAL UPDATE

| 製品分類 | 開発環境 | 発行番号 | TN-EML-A139A/J | Rev. | 第1版 |
|---|---|---|---|---|---|
| 題名 | H8/36109 グループ用 E6000 拡張 I/O ボード スレーブ<br>インタフェースタイミング不具合について | | 情報分類 | 技術情報 | |
| 適用製品 | ・H8/36109 グループ用拡張 I/O ボード<br>型名: HS36109EIO61H | 対象ロット等<br>No.0001～<br>No.0031,<br>0BA0001B | 関連資料 | ・H8/36109 グループ用拡張 I/O ボード<br>HS36109EIO61H 取扱い説明書<br>(RJJ10J1607-0100) | |

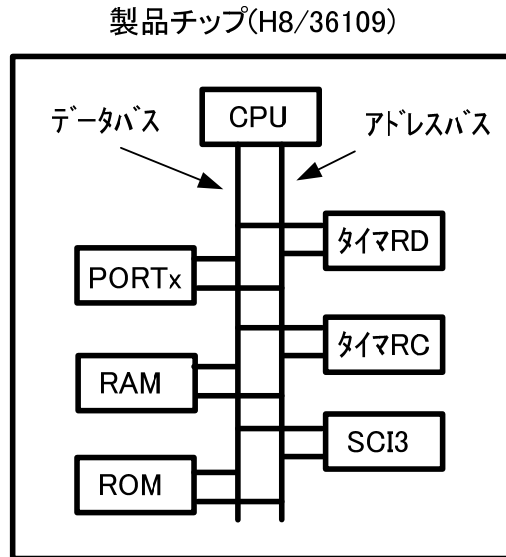
図 1 製品チップブロック図

通常、製品チップとして使用する場合、H8/36109 はシングルチップマイコンであるため、アドレスバス、データバスおよびストローブ信号はチップ内部での接続となります(図 1 参照)。

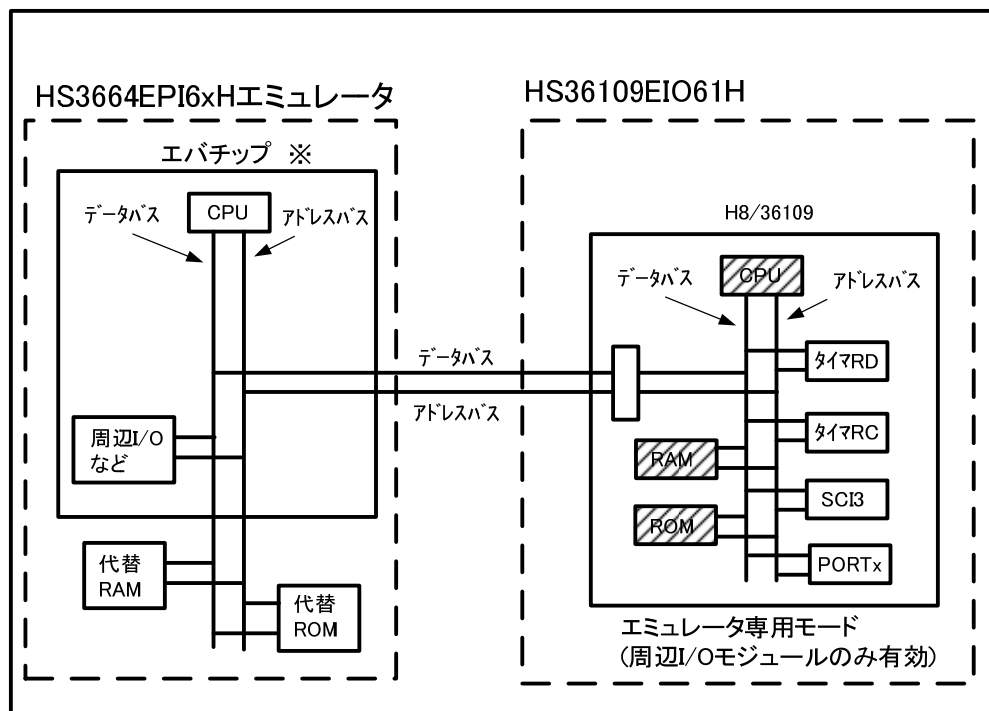
図 2 E6000 システムブロック図

E6000 エミュレータは、H8/36109 製品チップをエミュレータ専用モード(※1)で使用しており、エバチップ(評価用チップ)と H8/36109(エミュレータ専用モード設定：以降スレーブチップと表現する)の 2 チップで H8/36109 のエミュレーションを行ないます(図 2 参照)。

そのため、スレーブチップにおいては、アドレスバス、データバスおよびストローブ信号などをエバチップから供給する仕様となります。

※1: H8/36109 製品チップをユーザモードではなく、エミュレータ専用モードに設定することでアドレスバスを外部デバイス(H8/3664 エバチップ)より入力して制御する方式。

※エバチップ: 評価専用チップ
