瑞萨半导体（北京）有限公司  
土壤环境自行监测报告

瑞萨半导体（北京）有限公司

二〇二三年十月

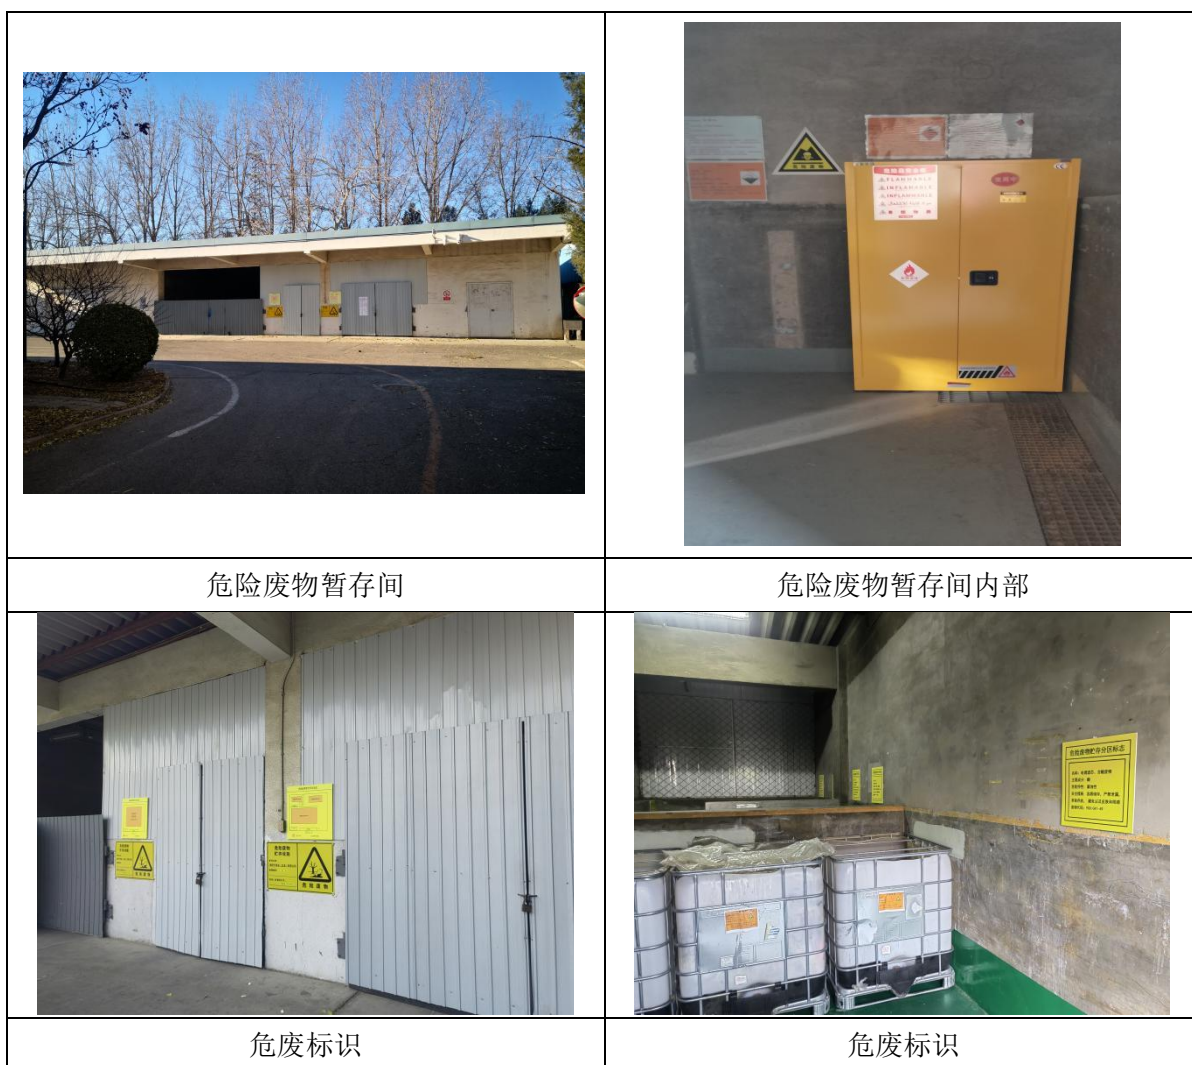
图 4-3 危险废物暂存间

RSB 公司在第一工厂西侧建有危险废物暂存间，严格按照《危险废物贮存污染控制标准》（GB18597-2023）建造，地面涂刷了防渗漏环氧树脂漆，四周设置了防泄漏沟槽。RSB 公司按照《危险废物识别标志设置技术规范》（HJ 1276-2022）要求设置了危废标签、危废贮存分区标志和危废贮存设施标志，详见图 4-3。

危险废物分类、分区存放，危废暂存场所粘贴危废管理制度，危险废物由专人收集、专人记录、专人处置，明确了危废管理的相关责任人；公司制定了危险废物意外事故应急预案，并储备有必要的应急物资，定期委托有资质单位收运处置。

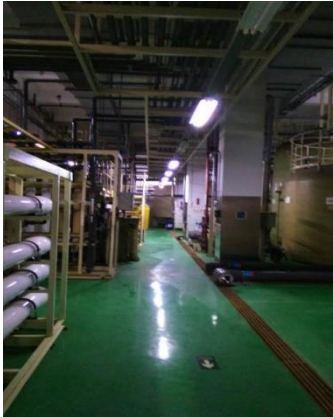
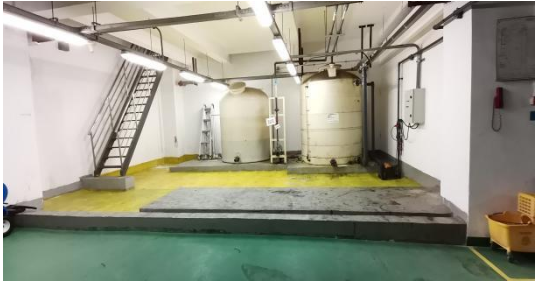
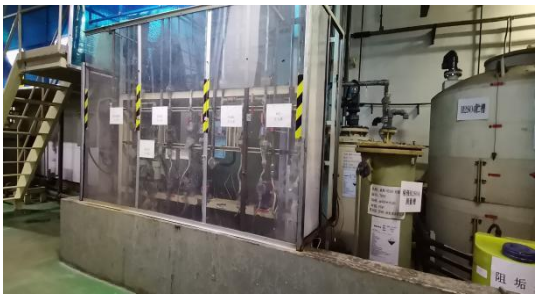
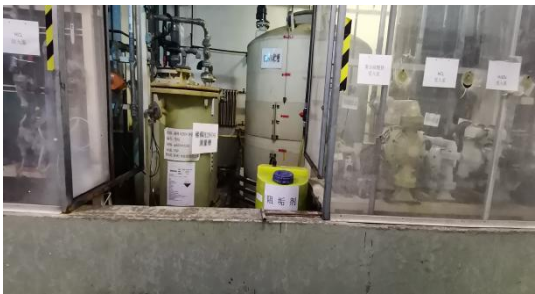
图 5-1 二厂污水处理站现状

（1）水处理栋（二厂污水处理站）：设有硫酸储罐、氢氧化钠储罐等药剂储罐和废液储罐，污水处理站地面均采取了防腐防渗措施，地面设置有导流沟，用于收集泄漏液体，且药剂储罐四周设有一定高度的围堰，用于收集围挡泄漏液体。

| 二厂污水处理站内部 | 二厂污水处理站废液储罐 |
| 二厂污水处理站药剂储罐 | 二厂污水处理站药剂储罐 |

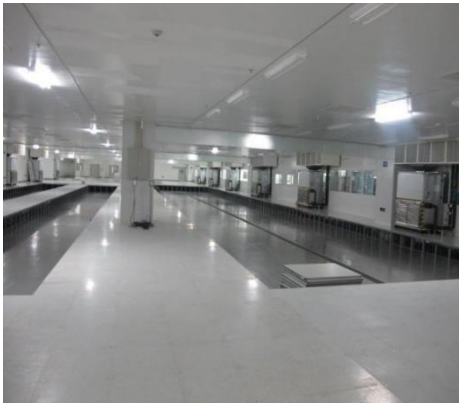
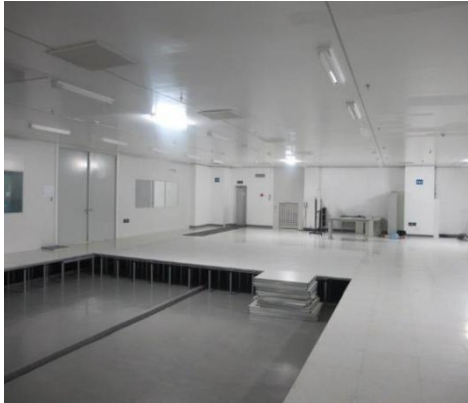
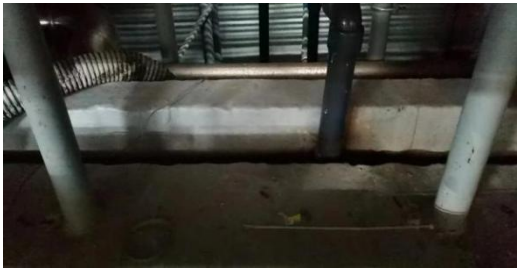
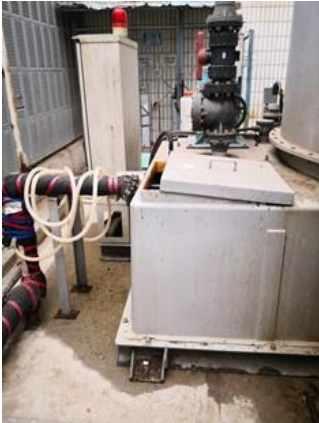
图 5-2 生产车间现状

（2）二厂厂房：电镀生产车间最下面采用防水防尘涂装，电镀设备放置架台下方铺设 C30 混凝土层并在此基础上进行 3mm 厚的 FRP（玻璃纤维增强塑料）涂装，起到防腐防渗作用。一旦电镀液等发生泄漏，可收集至围堰中，进而通过收集管道

进入污水处理站进行处理。电镀生产车间配套建设有酸雾洗净塔，酸雾塔处设有碱液储罐、次氯酸钠储罐和酸碱废水储罐。

| 电镀设备放置架台 FRP 涂装 | 电镀车间架台四周围堰 |
| 电镀生产车间 | 电镀车间围堰 |
| 酸雾塔处药剂储罐 | 酸雾塔处酸碱废水储罐 |

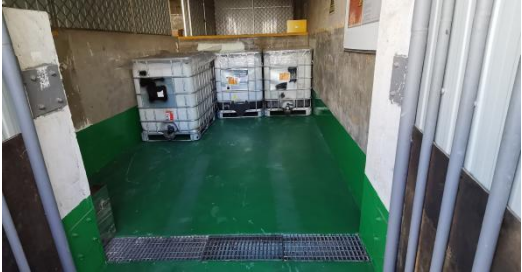
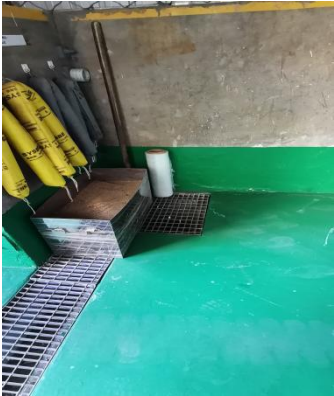
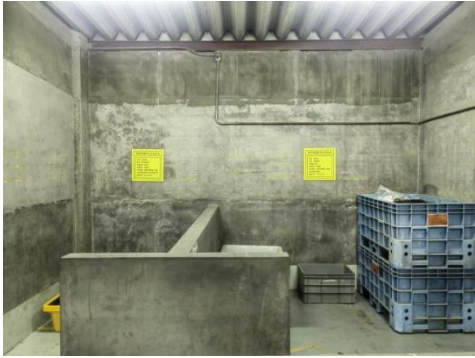
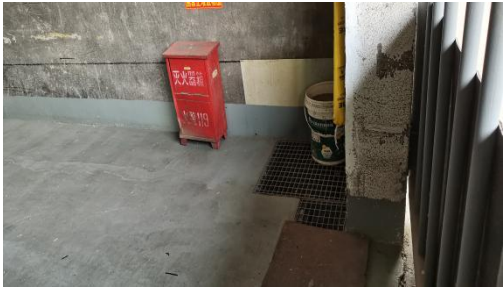
图 5-3 危废暂存间现状

（3）一厂废弃物放置场（危废暂存间）：主要存放的危险废物包括电镀污泥、废滤芯、废有机溶剂、废油等，危废分类分区存放，定期由有资质单位收运处理。

危废间内地面硬化良好，并采取了防腐防渗措施，设置了用于收集泄漏液体的导流槽。

| <p>危废暂存间</p> | <p>危废暂存间</p> |
| <p>危废暂存间</p> | <p>收集槽</p> |

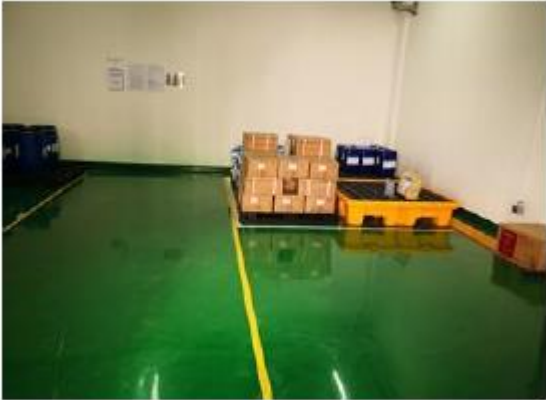
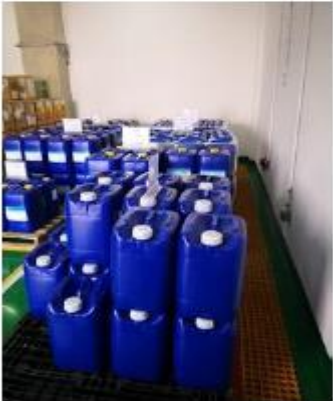
图 5-4 化学品库现状

（4）化学品库：用于储存电镀液、盐酸、硝酸等原辅材料，液体原辅材料为桶装或瓶装，包装桶置于防泄漏托盘上；化学品库的地面硬化并采取了防腐防渗措施，设置了泄漏液体收集槽。

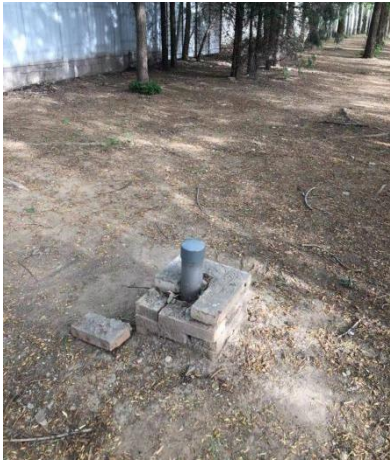
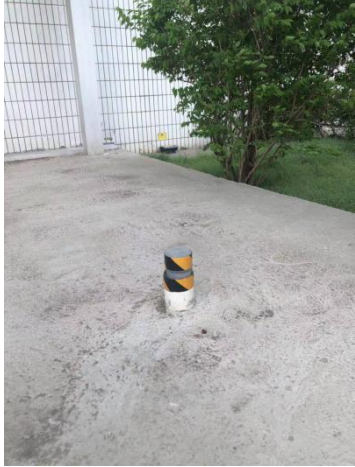
图 6-2 地下水监测井现状

经现场调查监测井目前维护良好可以使用，具体见下图。监测井具备采样条件，

但是在取样之前需进行洗井工作。

| D1 (S1) 号井 | D2 (S4) 号井 |
| D3 (S5) 号井 | |
